# NAF Bruktbiltest

**Testdato**  
16.12.2025

| Modell | EQC 400 4MATIC | Motoreffekt | 300 kW |
| Registreringsnr. | EE76090 | Drivstofftype | Elektrisk |

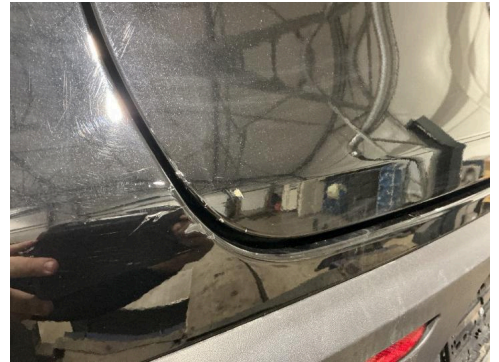
27. Bakluke

| Ref.Id | Repareres | Resultat | Beskrivelse |
|---|---|---|---|
| 86.3 | Lakk / karosseri utvendig | Lakkriper: | Bakluke, Støtfanger bak |

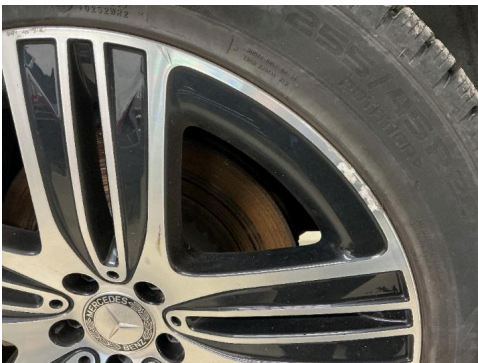
28. Felg

| Ref.Id | Opplysning | Resultat | Beskrivelse |
|---|---|---|---|
| 66.10 | Felg | Ripe/slitasje på felg | Høyre bak |
| 66.12 | | Påbegynnende oksidering: | Høyre bak |

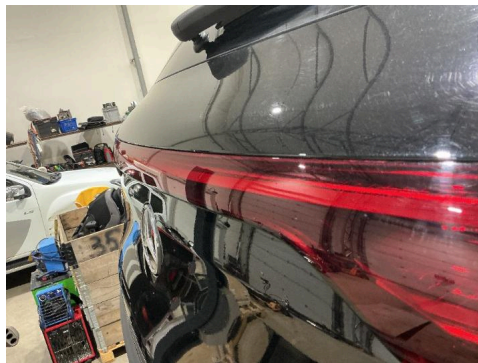
29. Lys

| Ref.Id | Opplysning | Resultat | Beskrivelse |
|---|---|---|---|
| 17.30 | Lys | Krakelert lykteglass | |

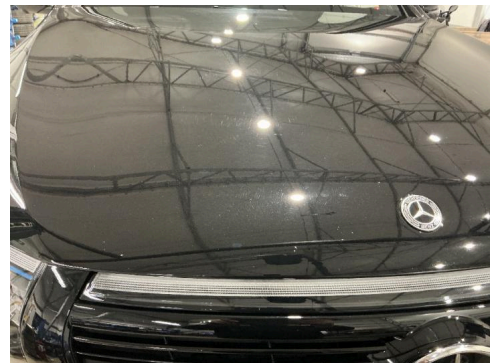
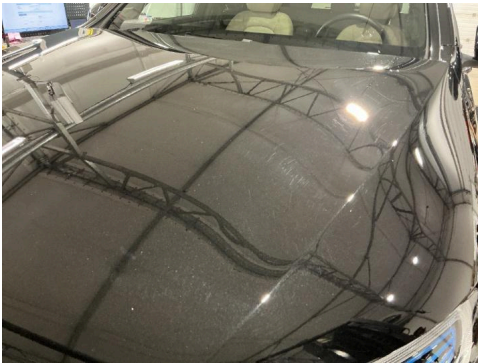
| Ref.Id | Repareres | Resultat | Beskrivelse |
|---|---|---|---|
| 86.12 | | Steinsprut/lakksår | Panser |

30. Panser

31. Panser

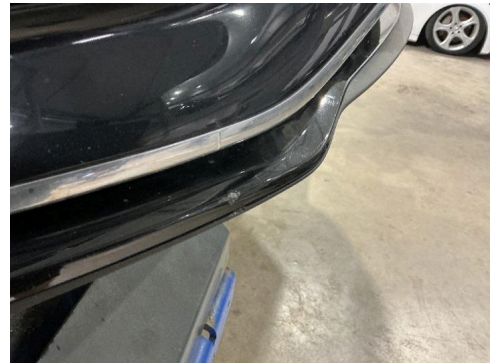
33. Støtfanger foran

| Ref.Id | Repareres | Resultat | Beskrivelse |
|---|---|---|---|
| 86.4 | | Skadet: | Støtfanger foran |
