# NAF Bruktbiltest

**Testdato**  
08.01.2026

| Modell | e-tron | Motoreffekt | 141 kW |
| Registreringsnr. | EC41792 | Drivstofftype | Elektrisk |

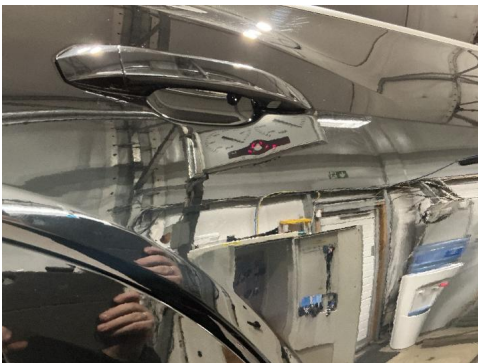
28. Høyre bakhjør

| Ref.Id | Repareres | Resultat | Beskrivelse |
|---|---|---|---|
| 86.5 | | Bulk (er): | Høyre bakdør |

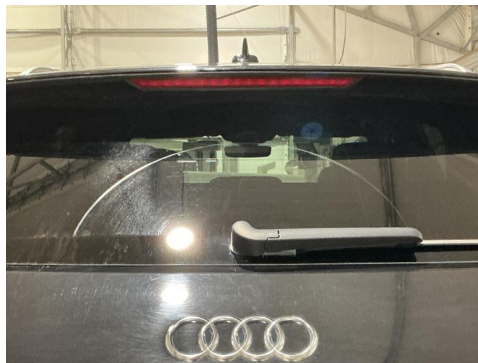
| Ref.Id | Repareres | Resultat | Beskrivelse |
|---|---|---|---|
| 82.6 | Siderute/bakrute | Lett synlig ripe/slitasje: | Bakrute |

**R** 29. Siderute/bakrute

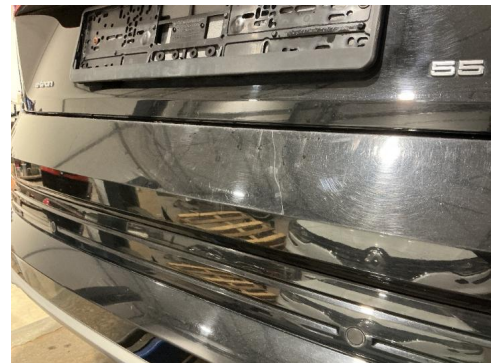
| Ref.Id | Repareres | Resultat | Beskrivelse |
|---|---|---|---|
| 86.2 | Lakk / karosseri utvendig | Lakkriper: | Støtfanger bak |

**R** 30. Støtfanger bak

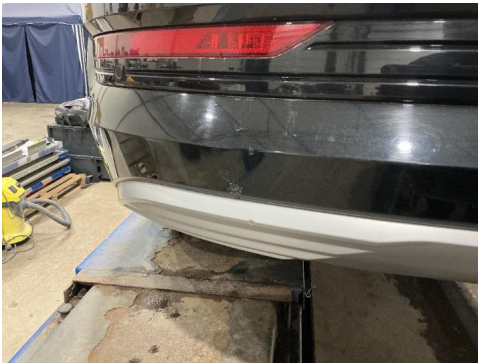
31. Støtfanger bak

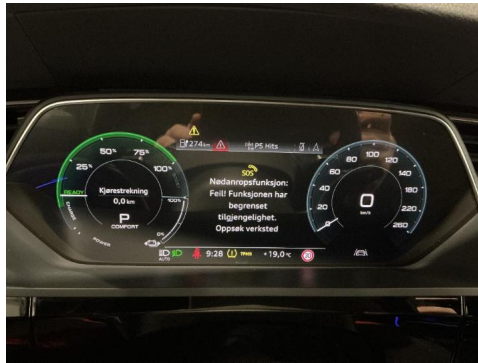
| Ref.Id | Repareres | Resultat | Beskrivelse |
|---|---|---|---|
| 21.17 | Varsellamper | * Varsellamper lyser. Se bilder. | |
| 22.2 | Varsellamper utvidet | Varsellampe for TPMS (Dekktrykk) lyser | |

**R** 32. Varsellamper

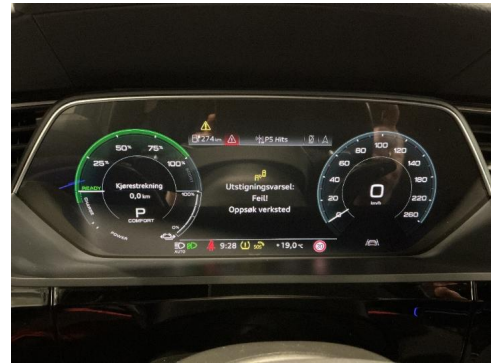
**R** 33. Varsellamper
