VOLKSWAGEN GOLF 150 HK AUTOMAT FORHJULSDRIFT

TESTDATO: 14.01.2026

CHASSISNR: WVVZZZAUZLW126726

NBF Tilstandsrapport er utarbeidet av Norges Bilbransjeforbund og Forbrukerrådet.

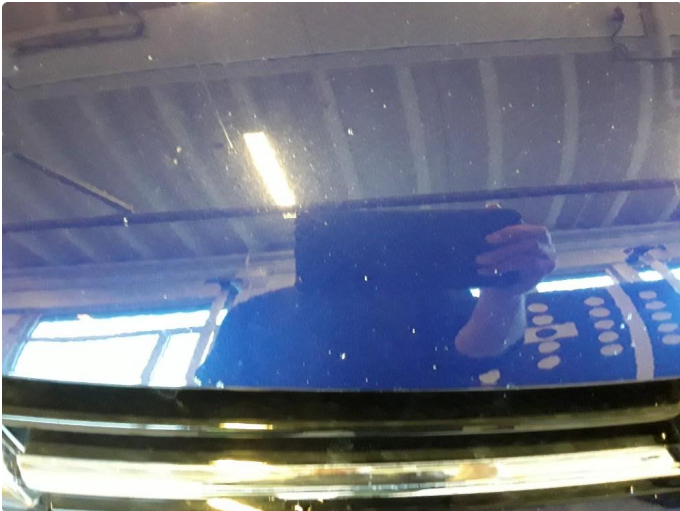
| Punkt | Beskrivelse | Plassering |
|---|---|---|
| 1.2 Panser | Noe steinsprut. | |

1.2 Noe steinsprut.

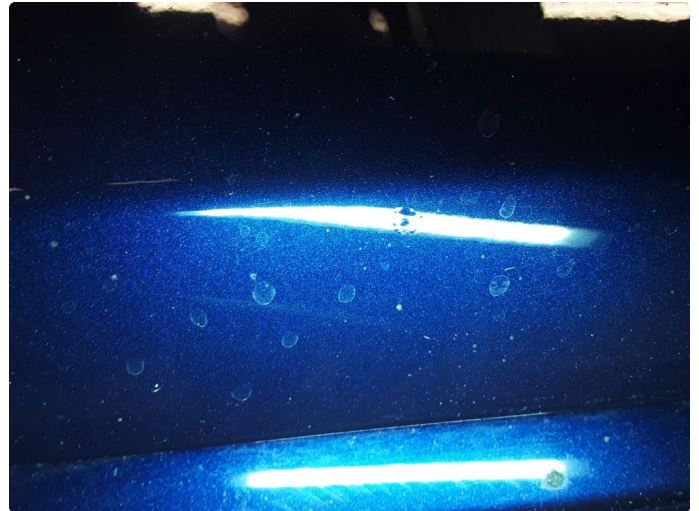
| Punkt | Beskrivelse | Plassering |
|---|---|---|
| 1.3 Dører | Liten steinsprut med korrosjon. | høyre foran |

1.3 Liten steinsprut med korrosjon.

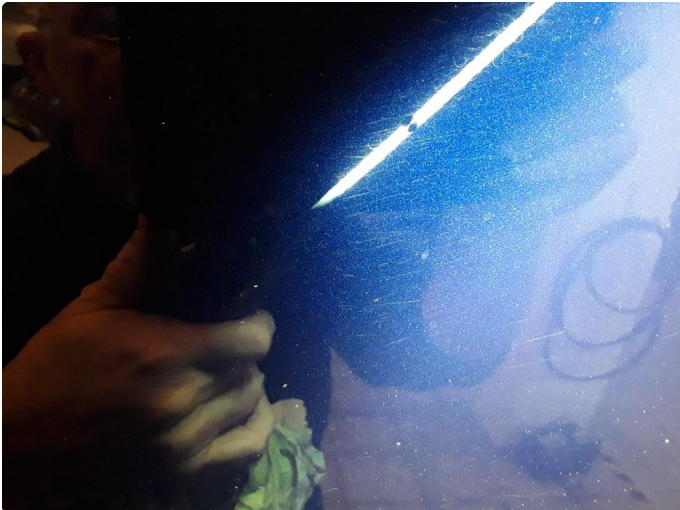
1.3 Liten steinsprut med korrosjon.

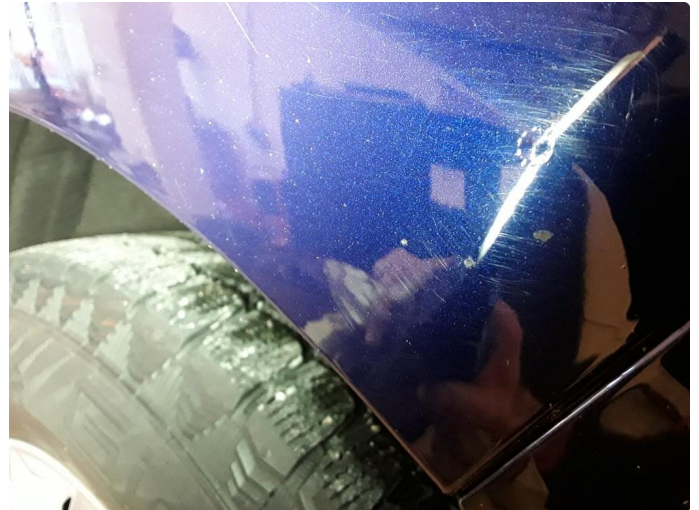
| Punkt | Beskrivelse | Plassering |
|---|---|---|
| 1.4 Skjermer | Liten steinsprut med korrosjon. | venstre bak |

1.4 Liten steinsprut med korrosjon.

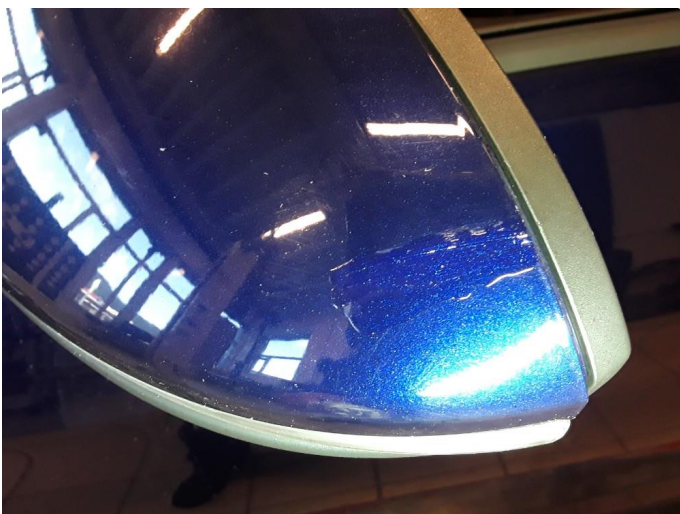
| Punkt | Beskrivelse | Plassering |
|---|---|---|
| 1.5 Speil | Noe lakkflass. | venstre |

1.5 Noe lakkfluss.

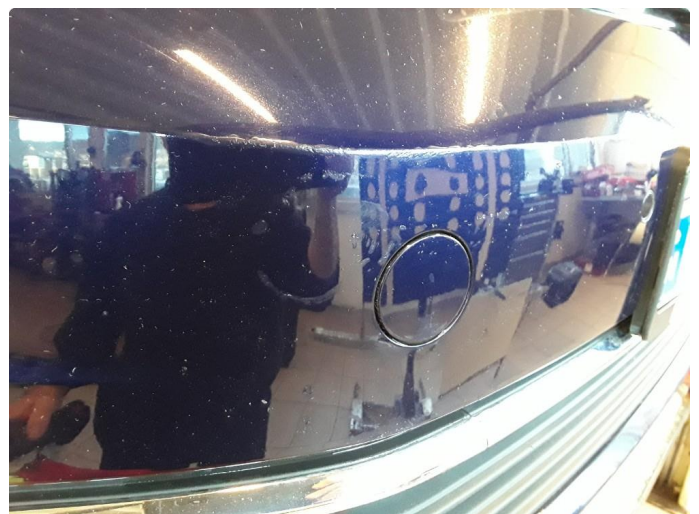
| Punkt | Beskrivelse | Plassering |
|---|---|---|
| 1.6 Støtfanger | Noe riper og sår. | foran |

1.6 Noe riper og sår.
