VOLKSWAGEN TIGUAN 190 HK AUTOMAT 4X4

TESTDATO: 14.01.2026

CHASSISNR: WVGZZZ5NZJW408343

## OPPSUMMERT STATUS PÅ KJØRETØY

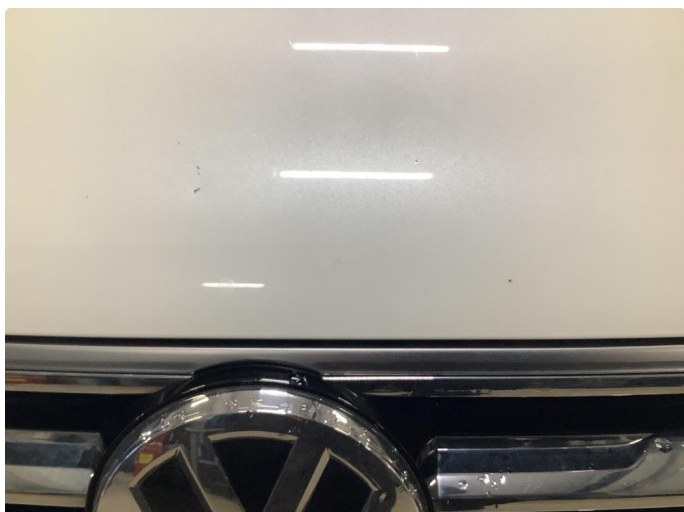
| Punkt | | Beskrivelse | Plassering |
|---|---|---|---|
| 1.1 | Panser | steinsprut | midten foran |

1.1 Steinsprut

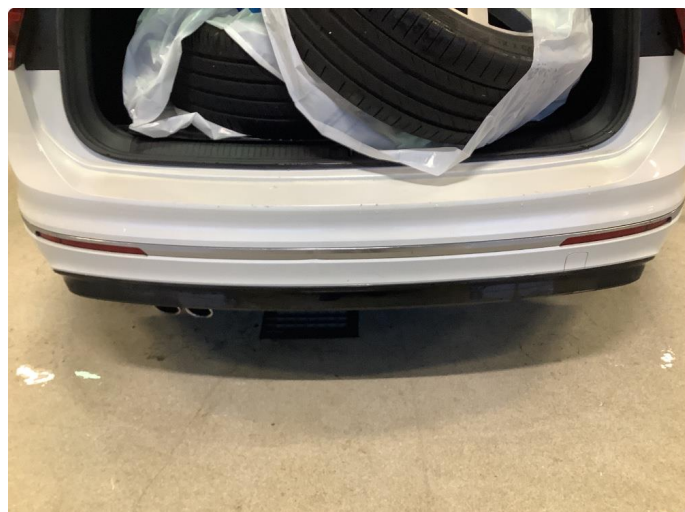
| Punkt | | Beskrivelse | Plassering |
|---|---|---|---|
| 1.2 | Støtfanger | ripe(r) ned til grunning | høyre foran - høyre bak - midten bak |

1.2 Ripe(r) ned til grunning

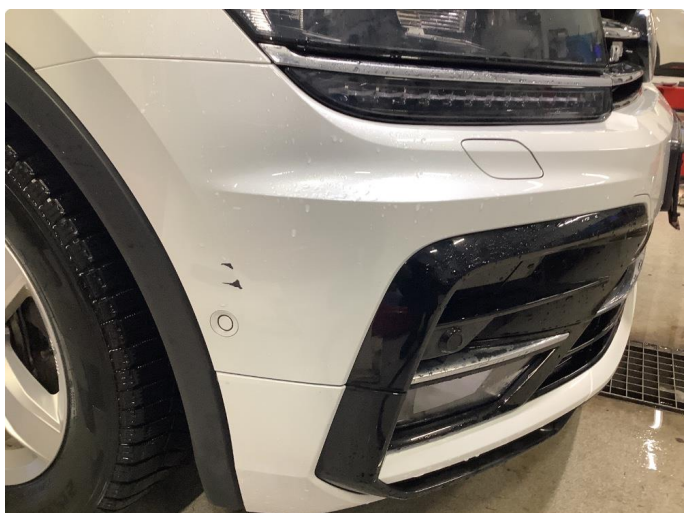
1.2 Ripe(r) ned til grunning

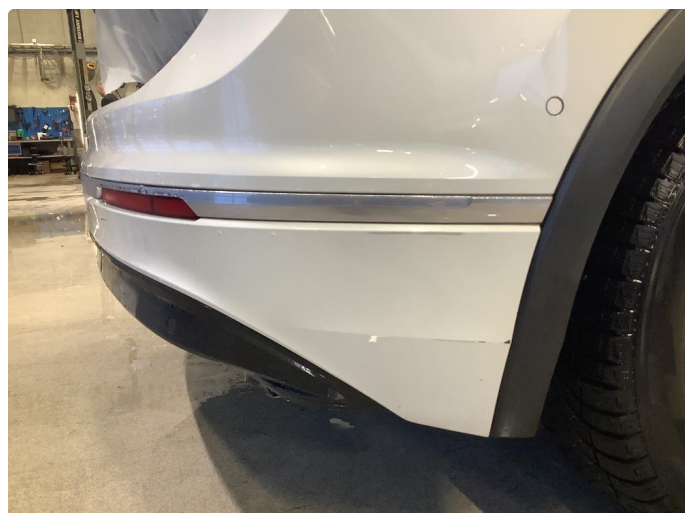
1.2 Ripe(r) ned til grunning

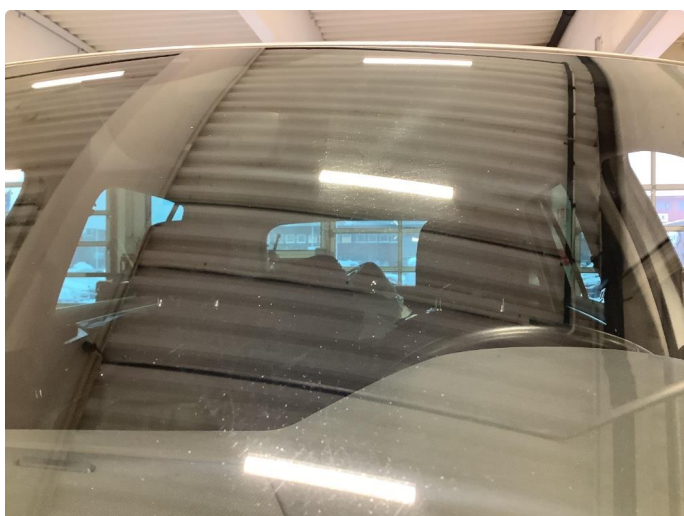
| Punkt | | Beskrivelse | Plassering |
|---|---|---|---|
| 1.3 | Frontvindu | steinsprut | venstre foran - midten foran |

1.3 Steinsprut

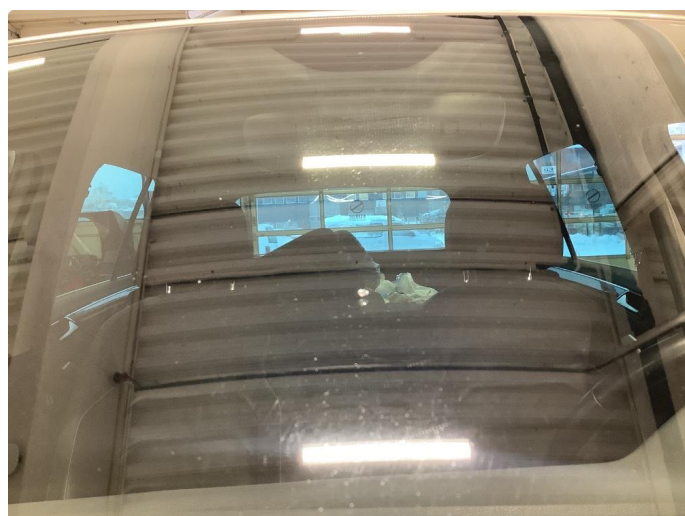
1.3 Steinsprut
