## KJ42871 - 2019 Isuzu D-max Pickup

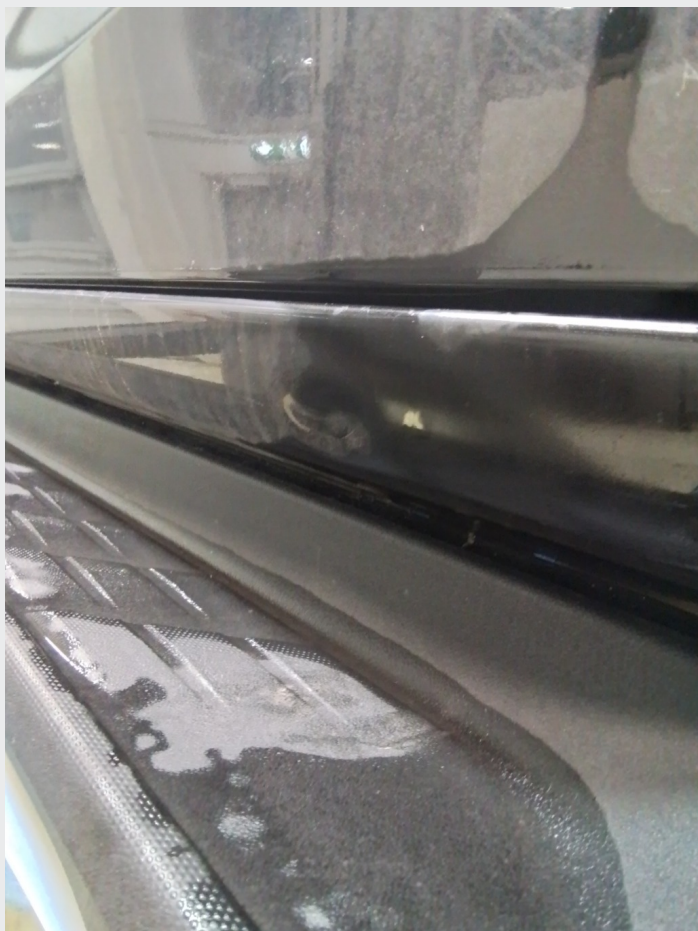
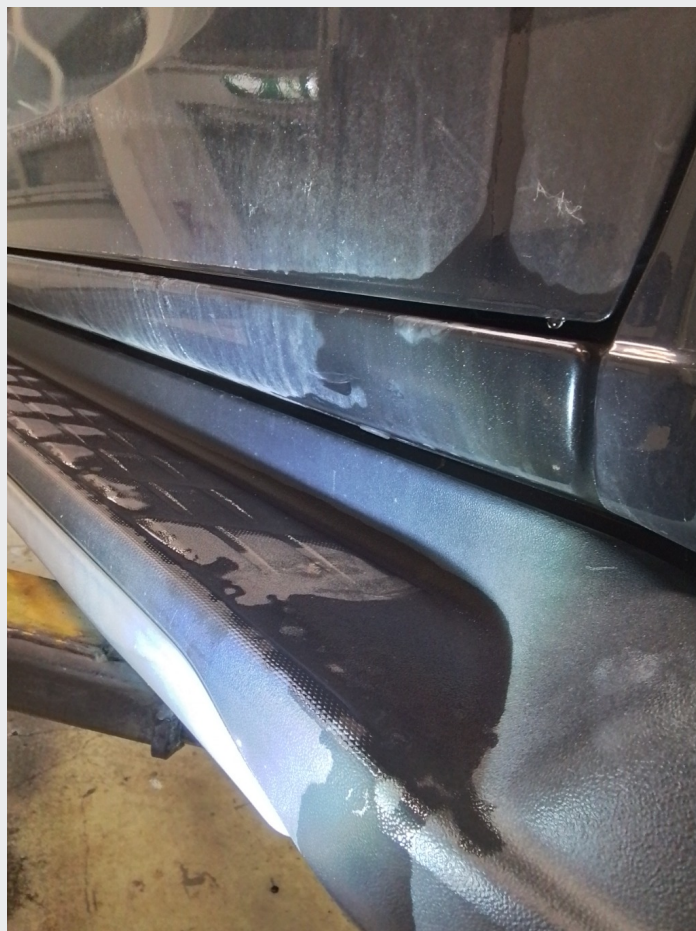
2.4 Bulk I kanal Høyre

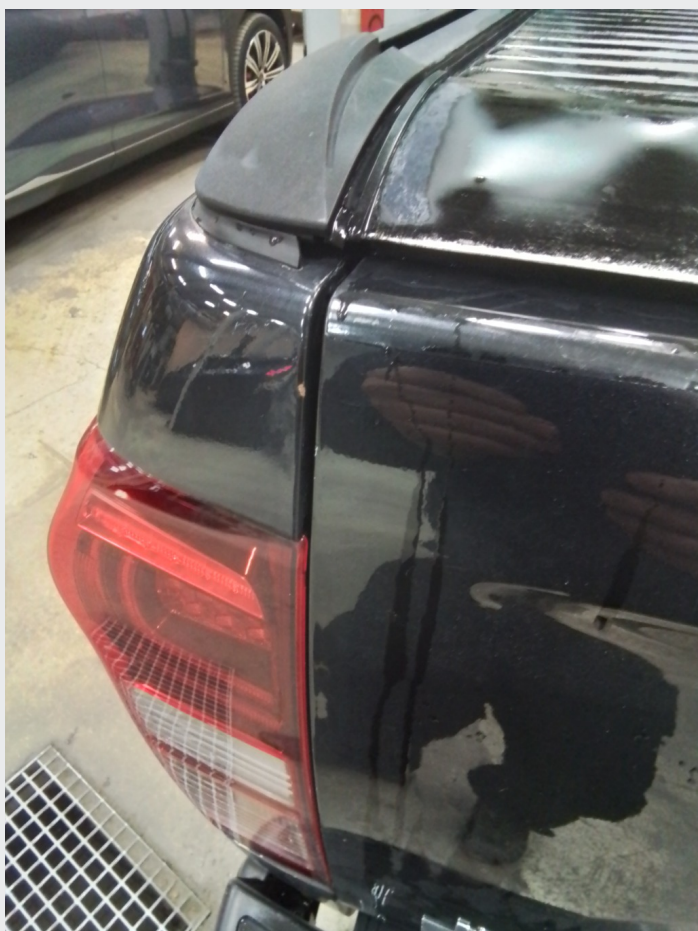
2.1 Div skader lakk

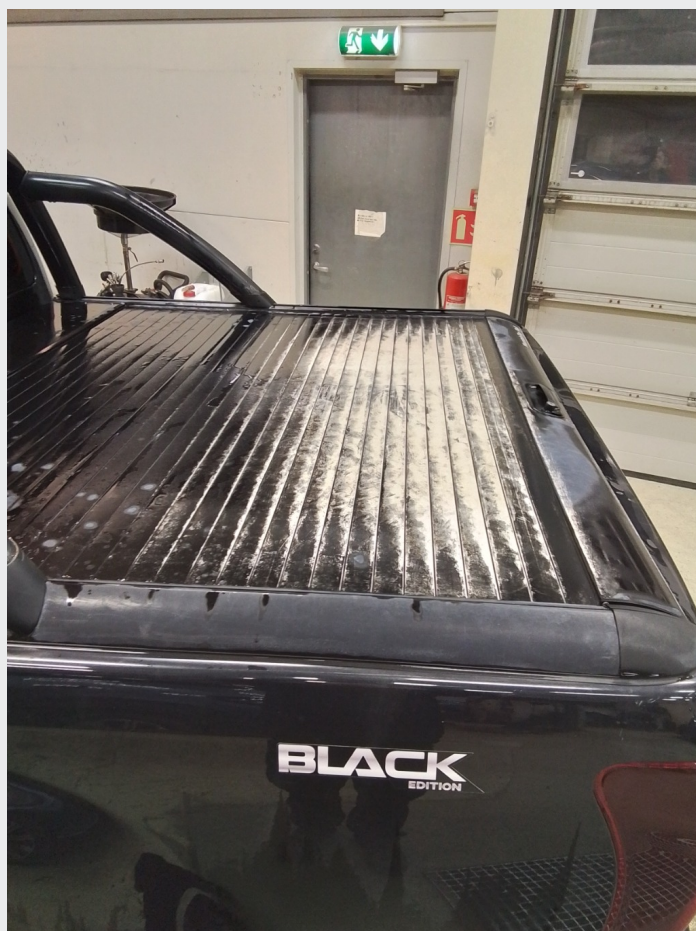
2.11 Slitt lakk rollo
