MG CYBERSTER 4X4

TESTDATO: 13.01.2026

CHASSISNR: LSJWN5062RN153443

NBF Tilstandsrapport er utarbeidet av Norges Bilbransjeforbund og Forbrukerrådet.

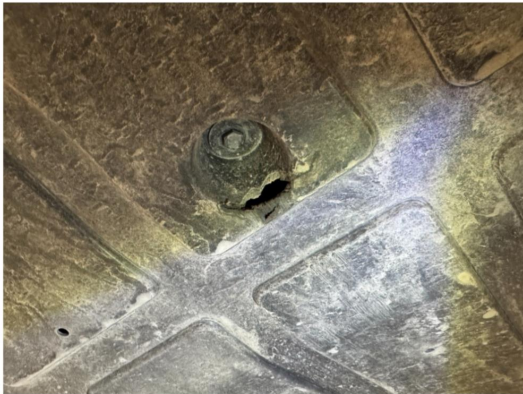
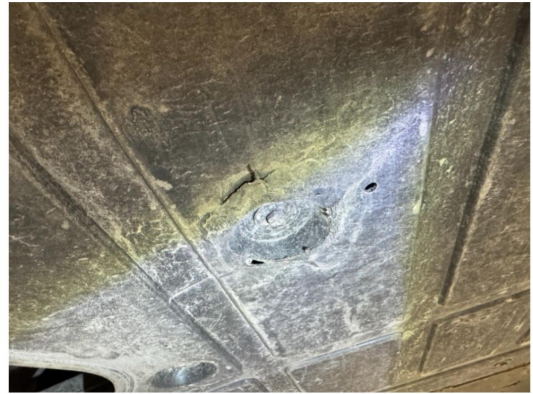
| Punkt | | Beskrivelse | Plassering |
|---|---|---|---|
| 1.1 | Under bil | beskyttelsesplate skadet | bak - nede |

1.1 Beskyttelsesplate skadet

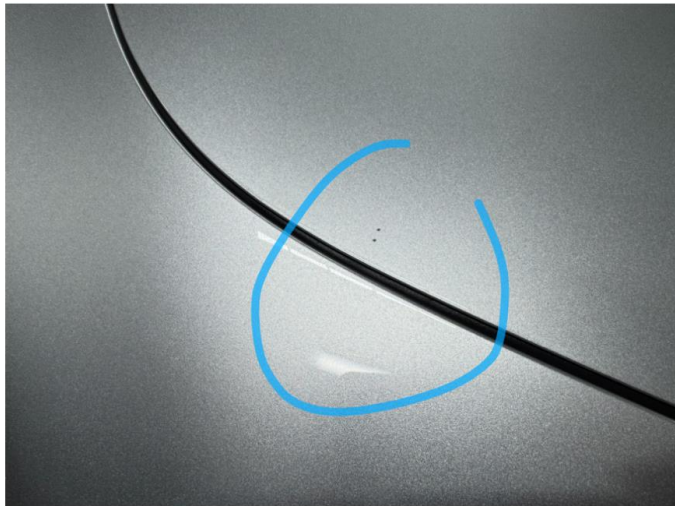
| Punkt | | Beskrivelse | Plassering |
|---|---|---|---|
| 1.2 | Panser | steinsprut | høyre foran |

1.2 Steinsprut

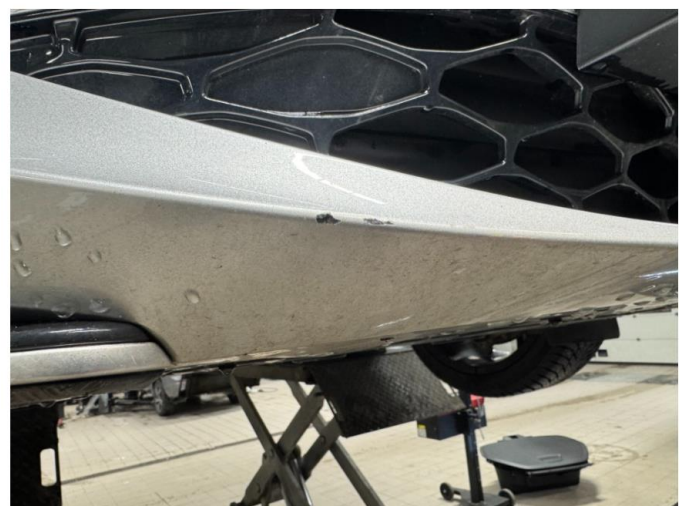
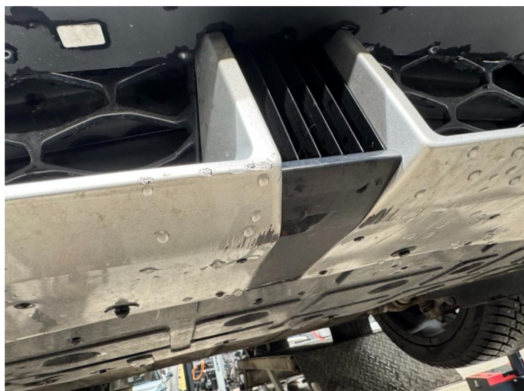
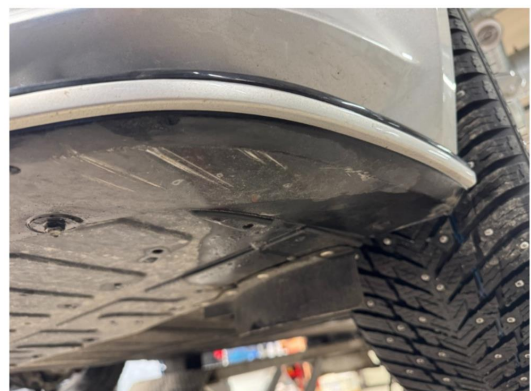
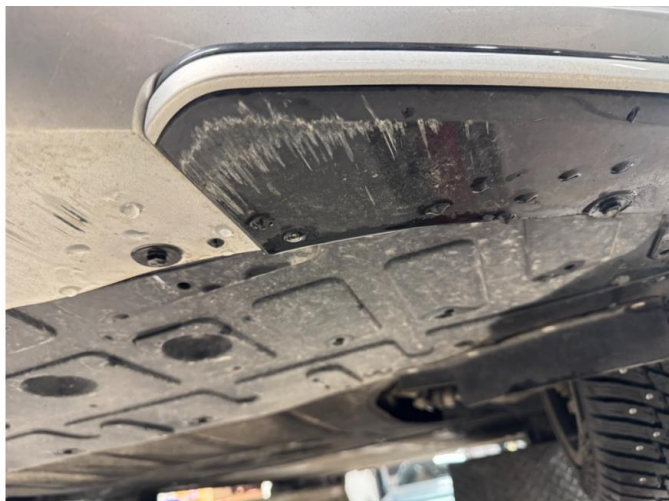
| Punkt | | Beskrivelse | Plassering |
|---|---|---|---|
| 1.3 | Støtfanger | skade | foran - nede |

1.3 Skade
