HYUNDAI KONA ELECTRIC FORHJULSDRIFT

TESTDATO: 14.01.2026

EE60554

NBF Tilstandsrapport er utarbeidet av Norges Bilbransjeforbund og Forbrukerrådet.

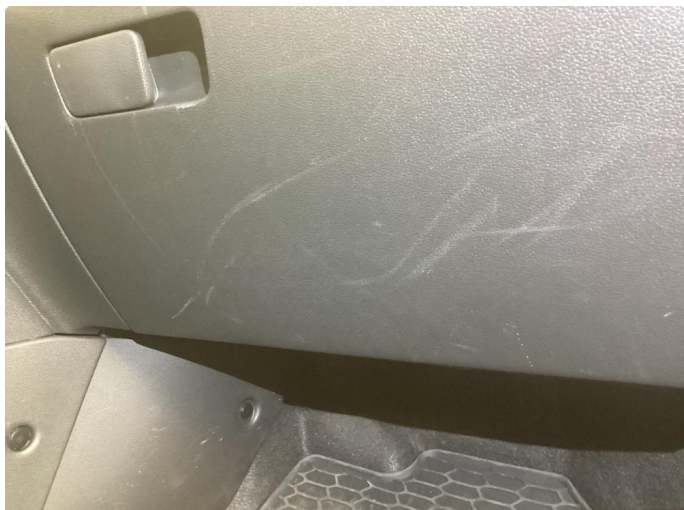
| Punkt | | Beskrivelse | Plassering |
|---|---|---|---|
| 1.1 | Dashbord | riper/rift/sprekker | |

1.1 Riper/rift/sprekker

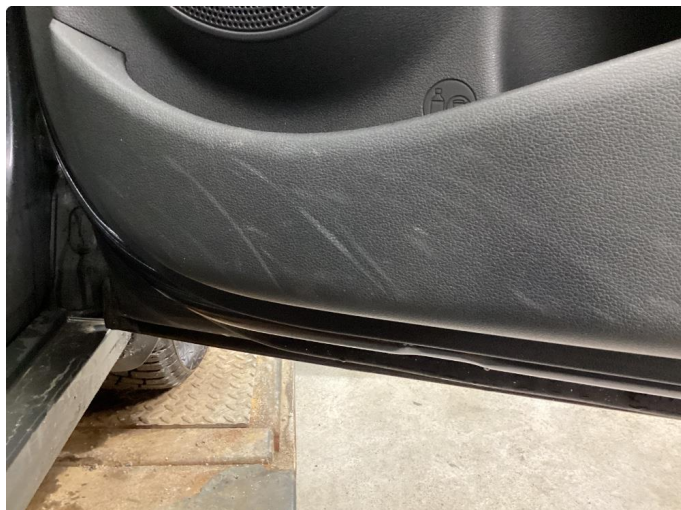
| Punkt | | Beskrivelse | Plassering |
|---|---|---|---|
| 1.2 | Dørtrekk | slitt/ripe(r) | høyre - foran |

1.2 Slitt/ripe(r)

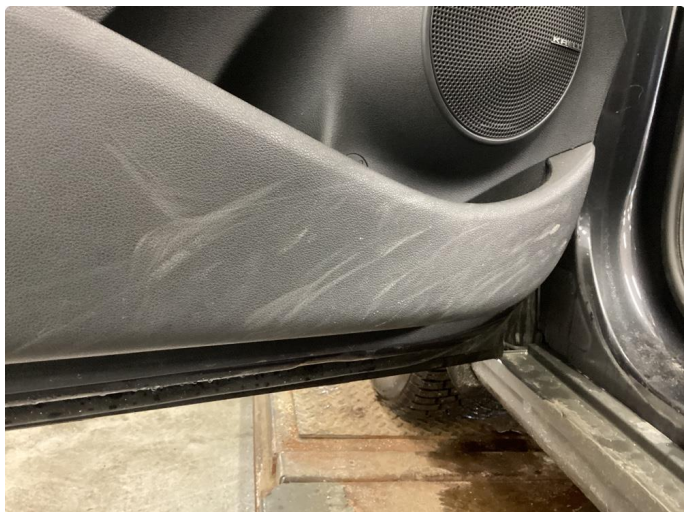
| Punkt | | Beskrivelse | Plassering |
|---|---|---|---|
| 1.3 | Dørtrekk | slitt/ripe(r) | venstre - foran |

1.3 Slitt/ripe(r)
