## EK32600 - 2017 Opel Kombi (5-dørs)

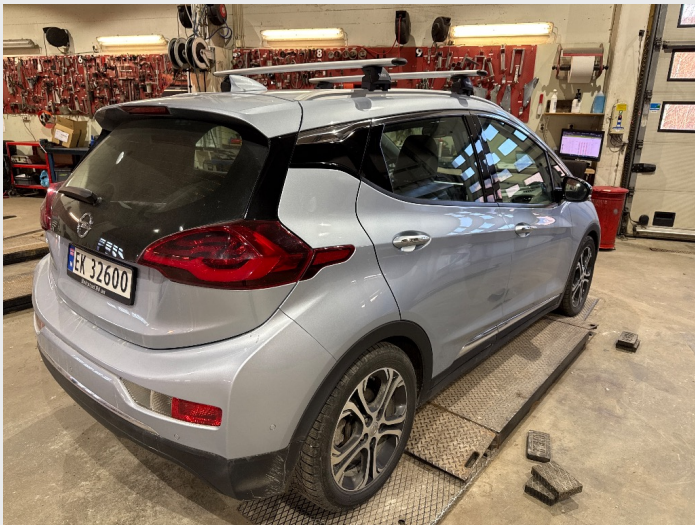
2.1 Oversiktsbilder av bilen

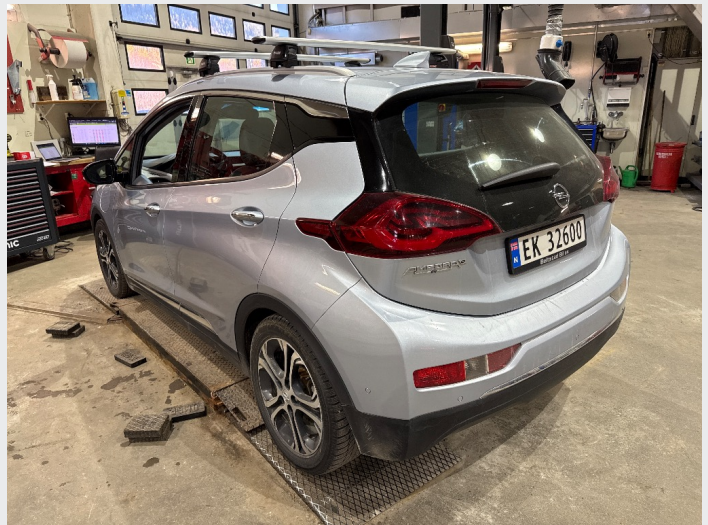
2.1 Oversiktsbilder av bilen

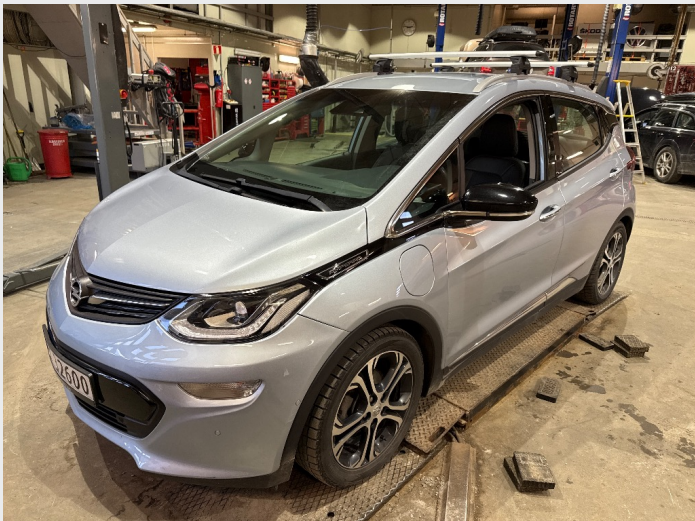
2.1 Oversiktsbilder av bilen

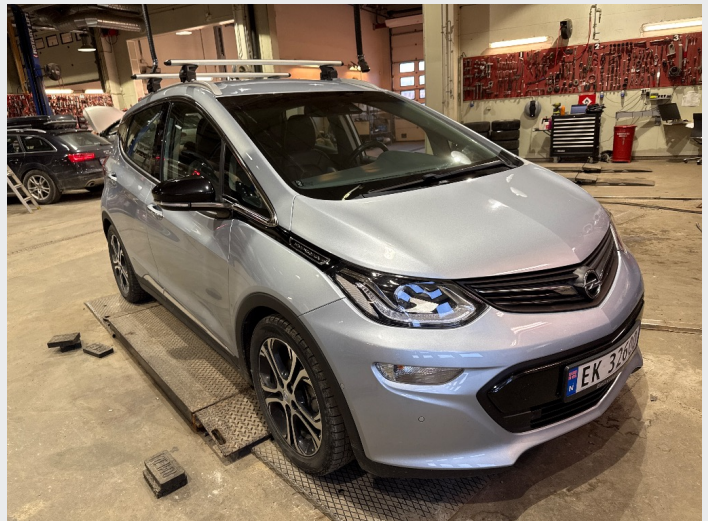
2.1 Oversiktsbilder av bilen
