## UF80981 - 2018 Volkswagen Polo Kombi (5-dørs)

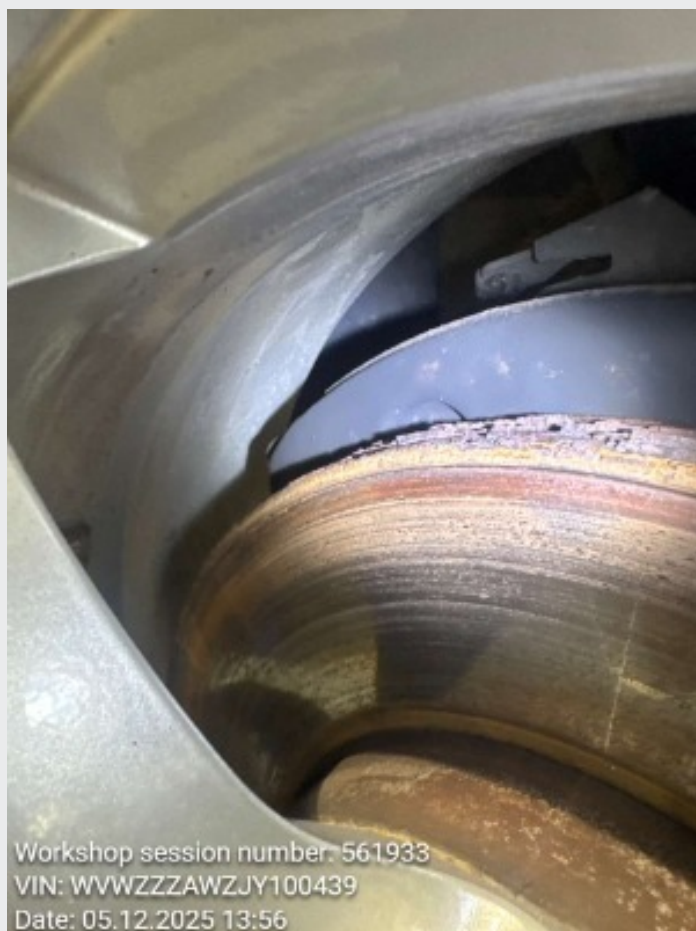
9.7 Bremseskiver foran er det litt overflate rust. Normalt. Godkjent på EU-kontroll.

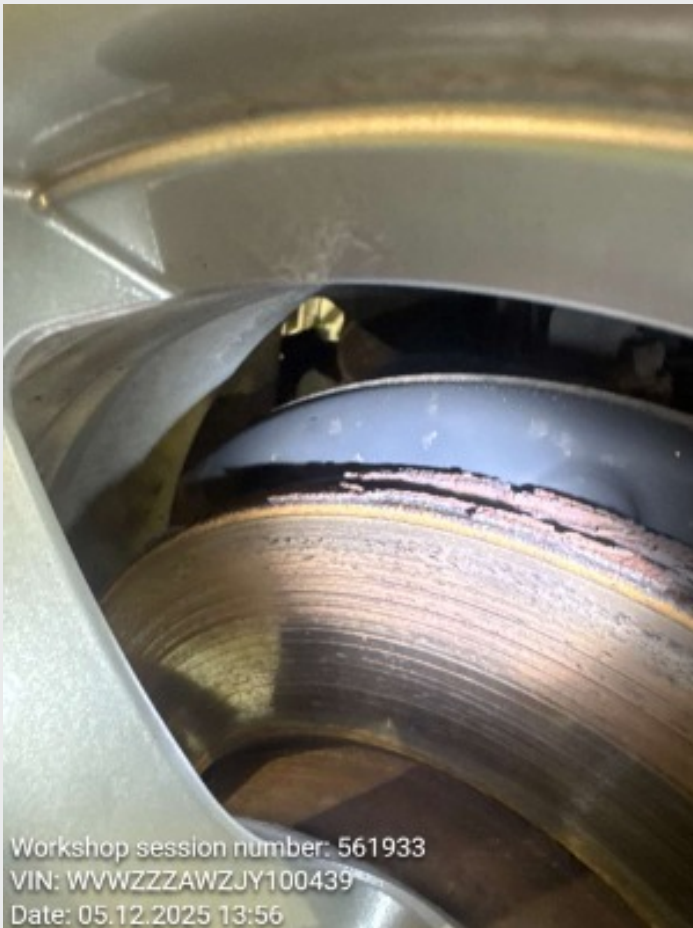
9.7 Bremseskiver foran er det litt overflate rust. Normalt.  
Godkjent på EU-kontroll.
