## XA20160 - 2021 Peugeot Expert Kasse

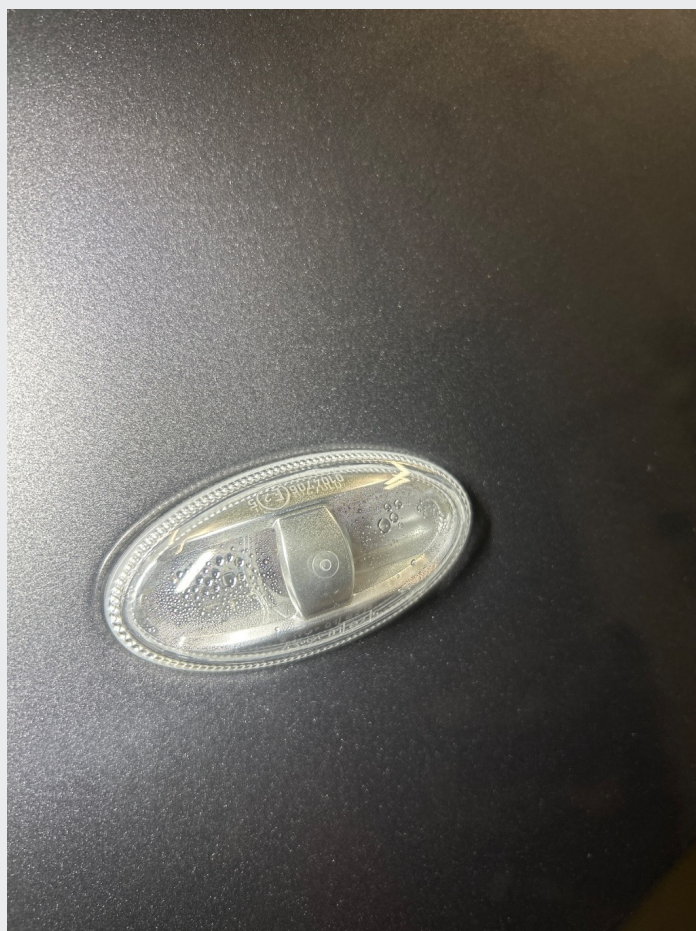
3.4 Litt fukt i blinklykt i høyre framskjerm

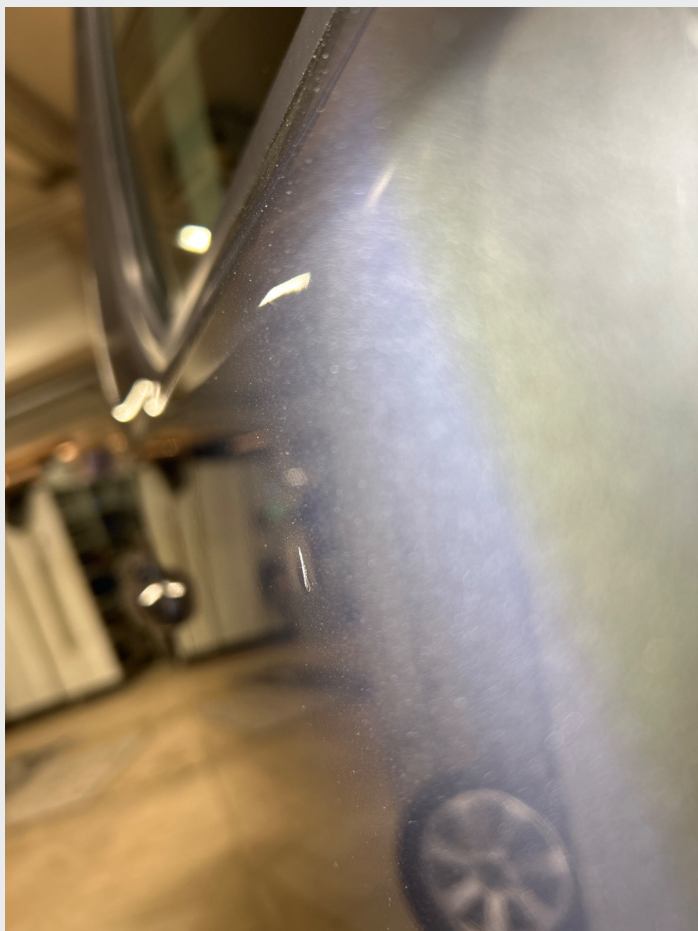
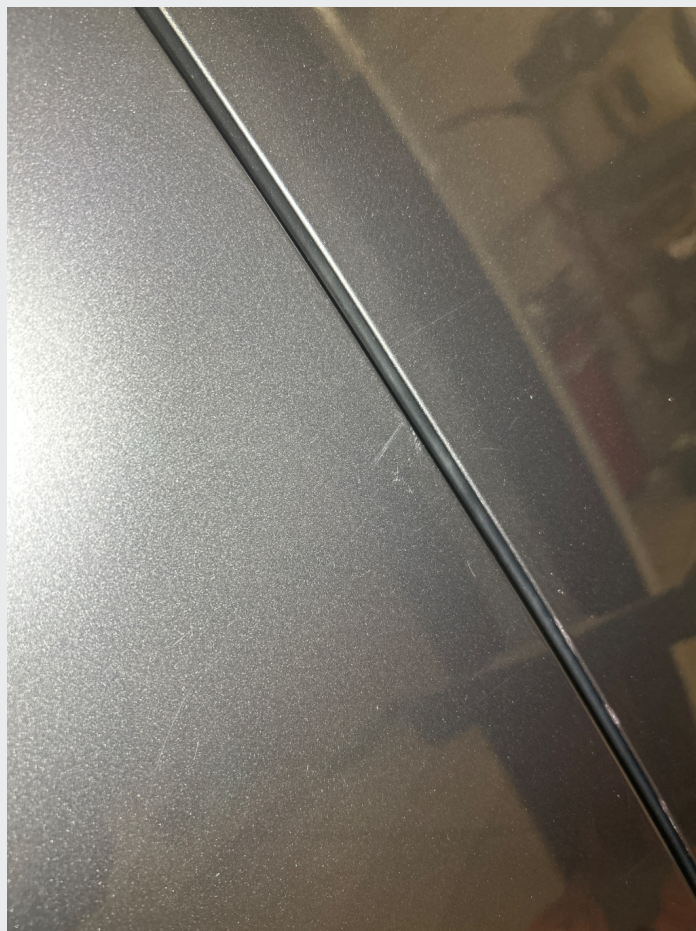
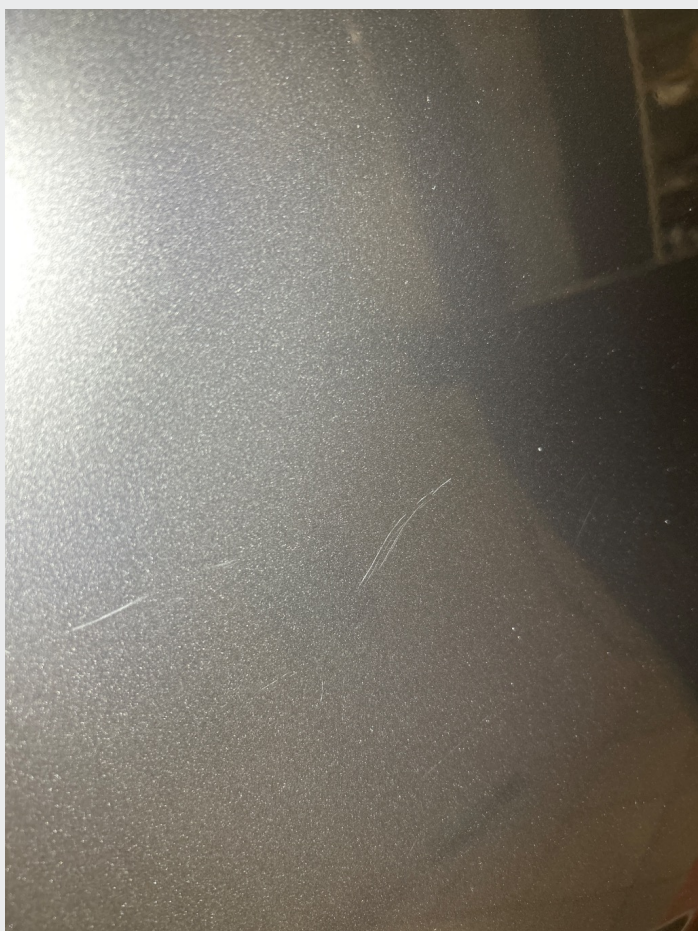
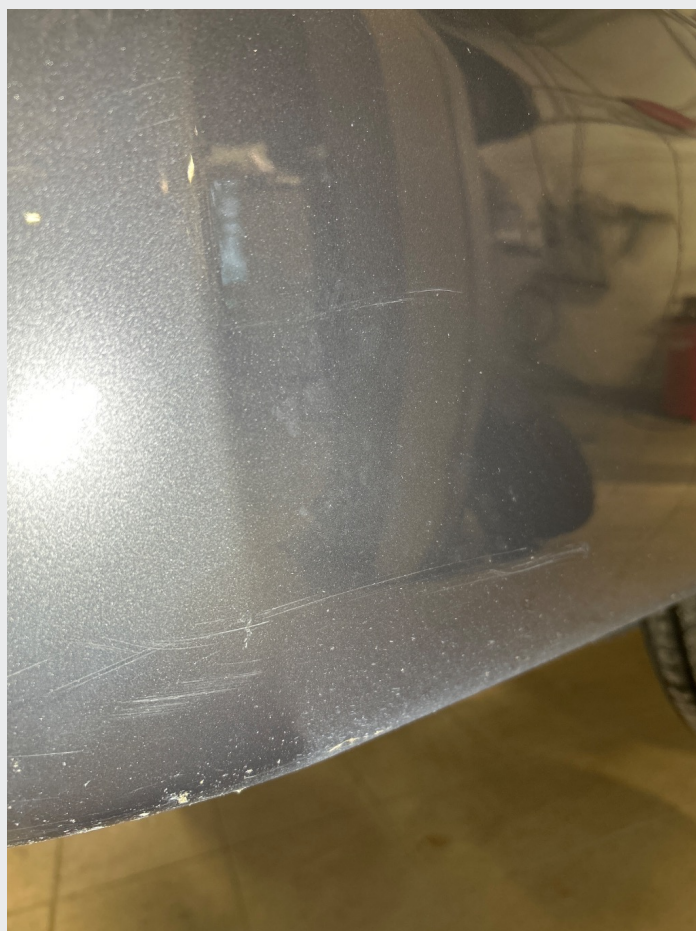
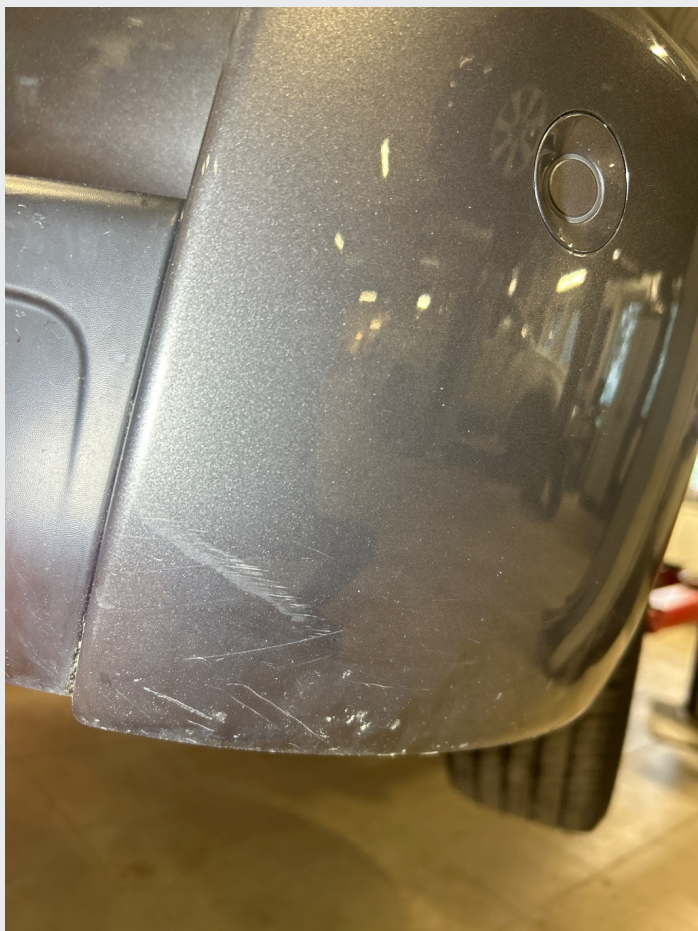
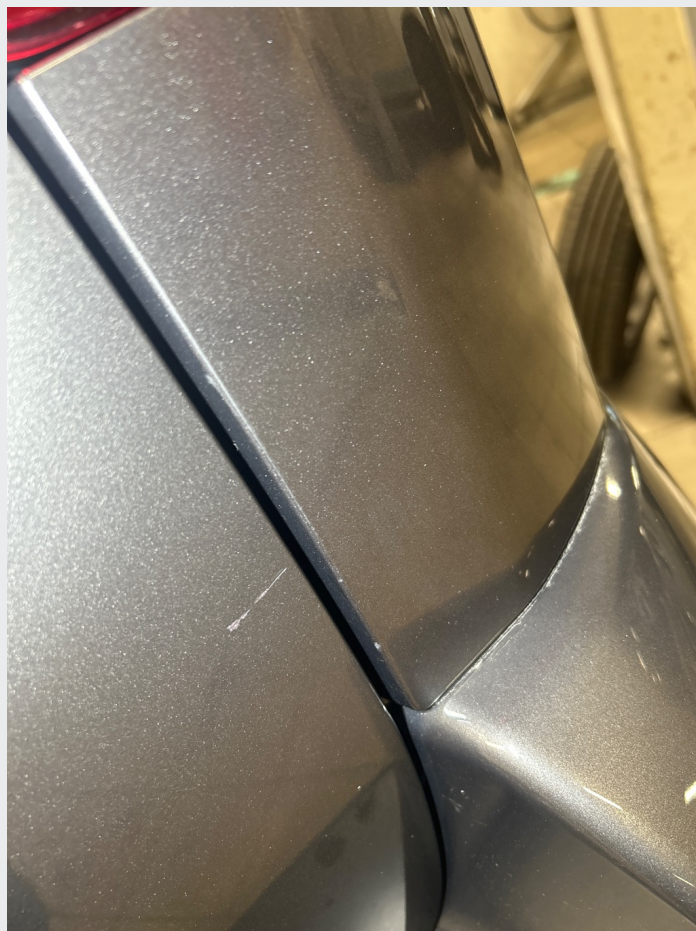
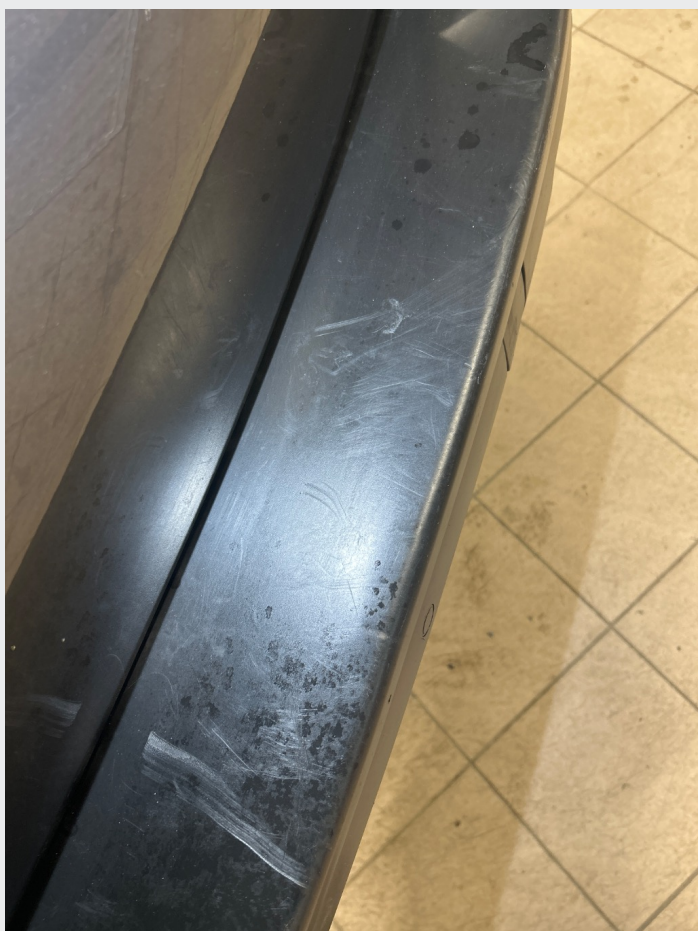
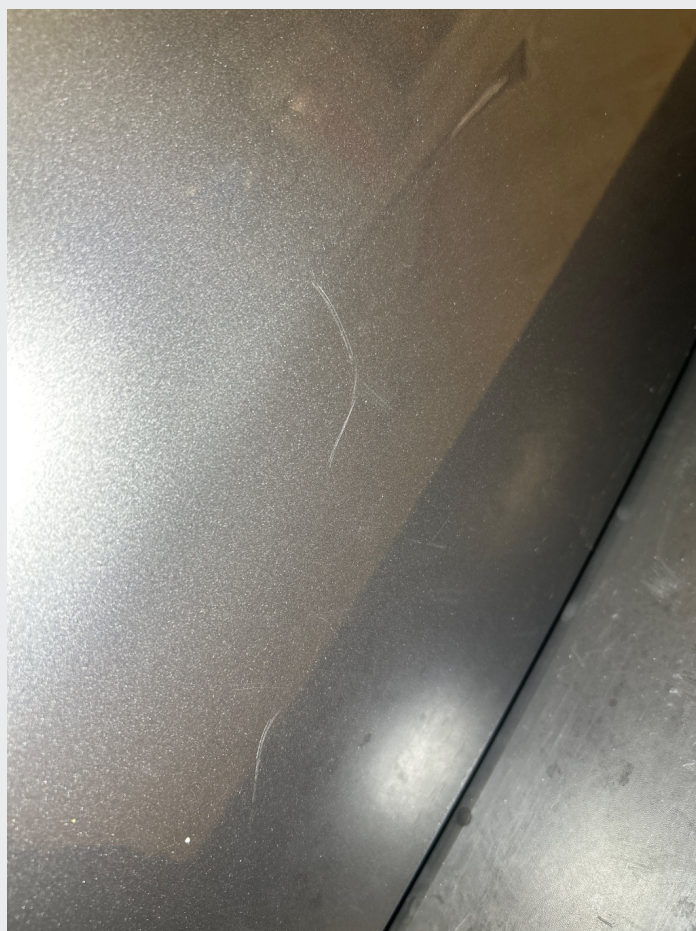
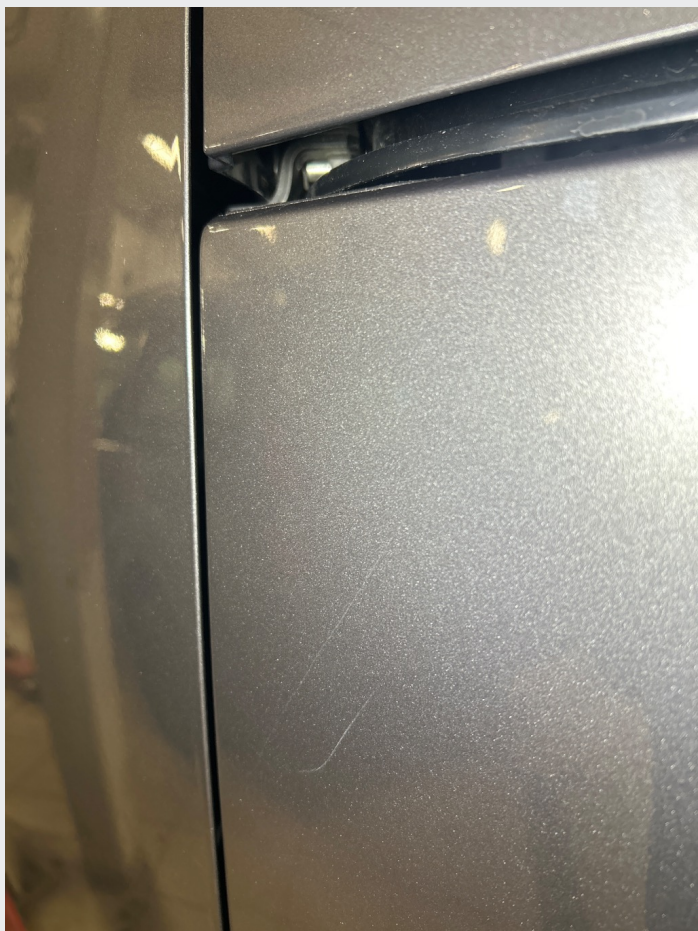
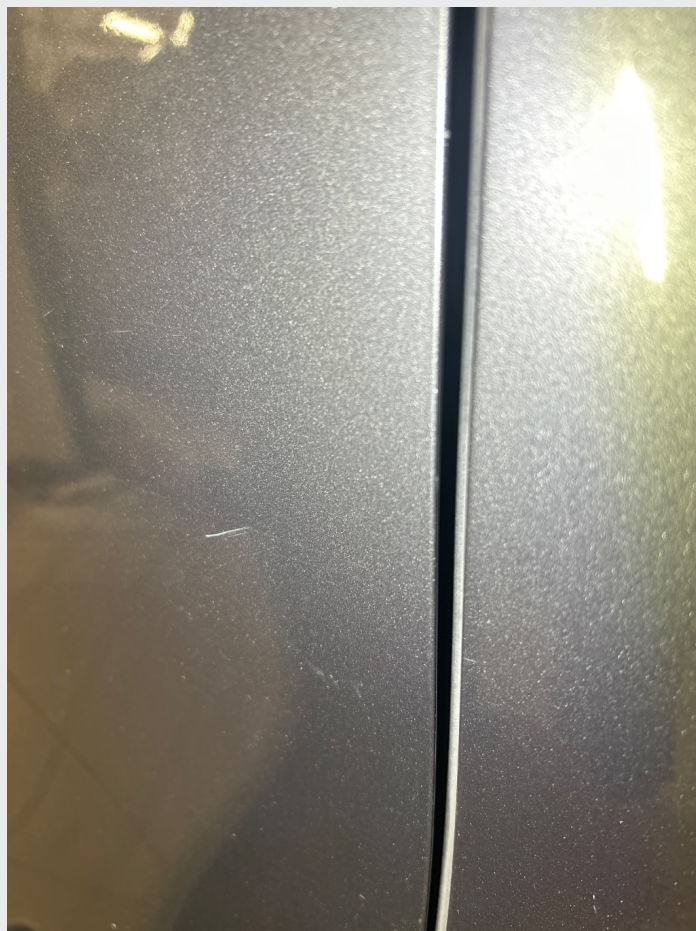
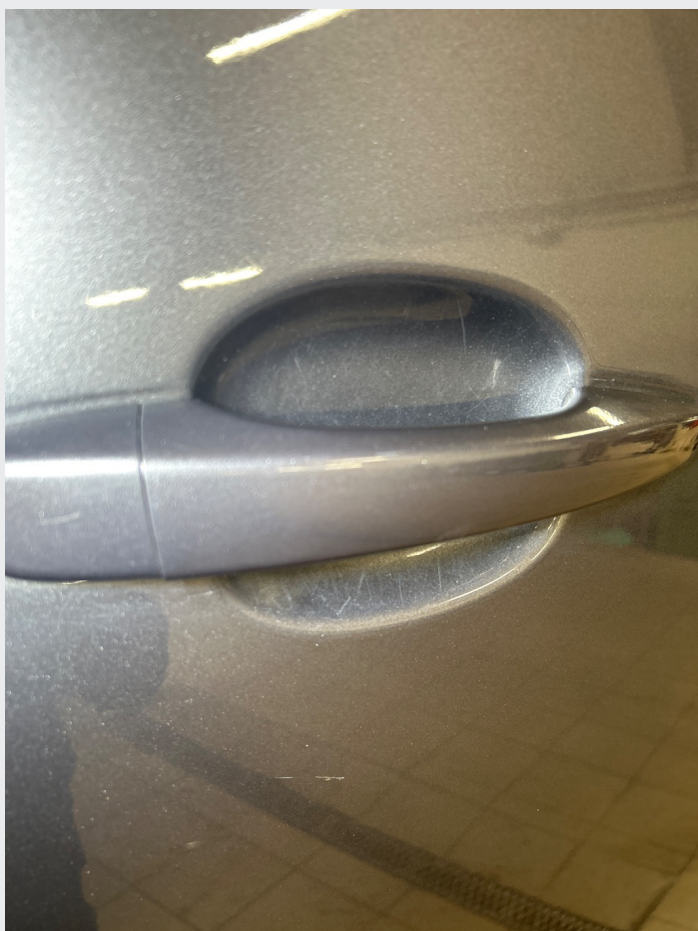
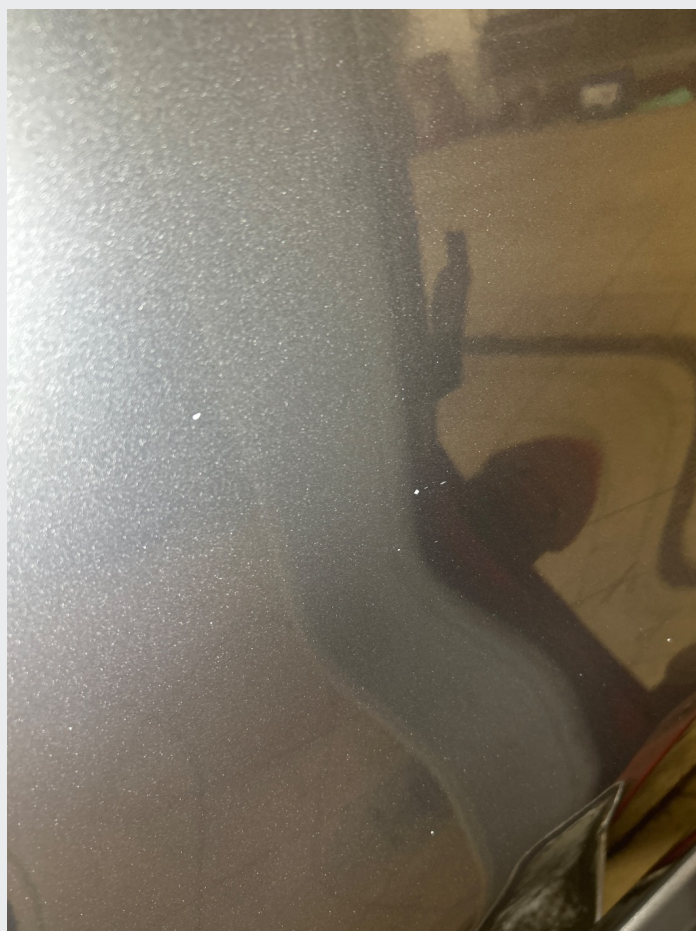
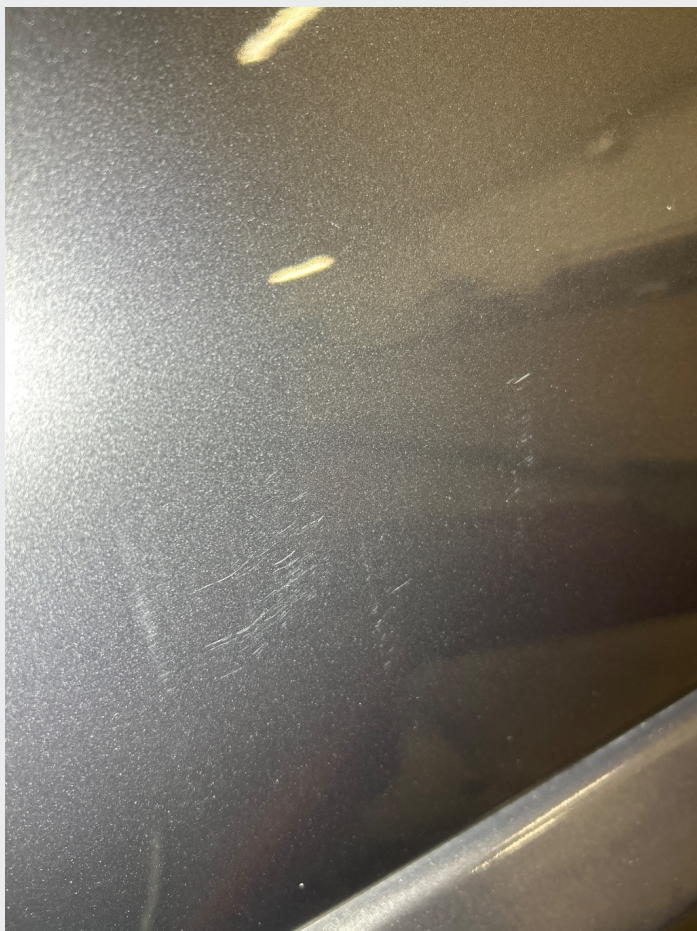
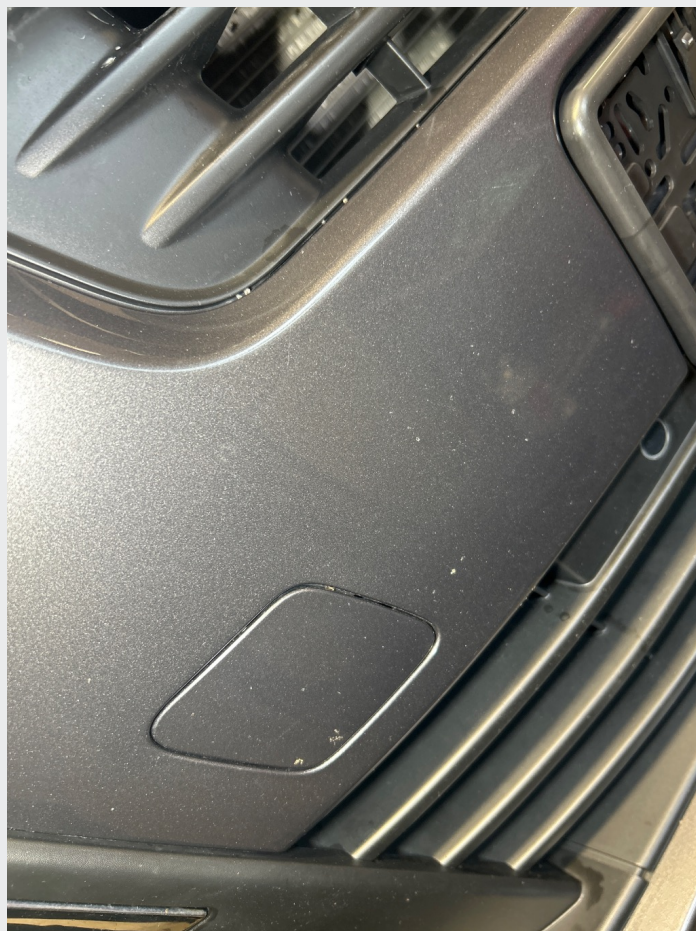
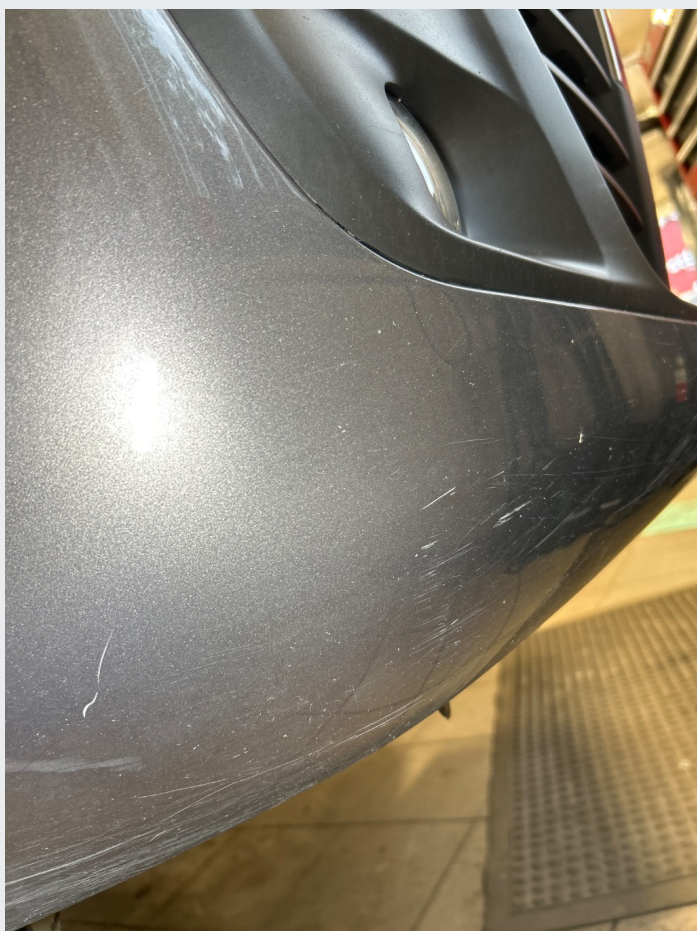
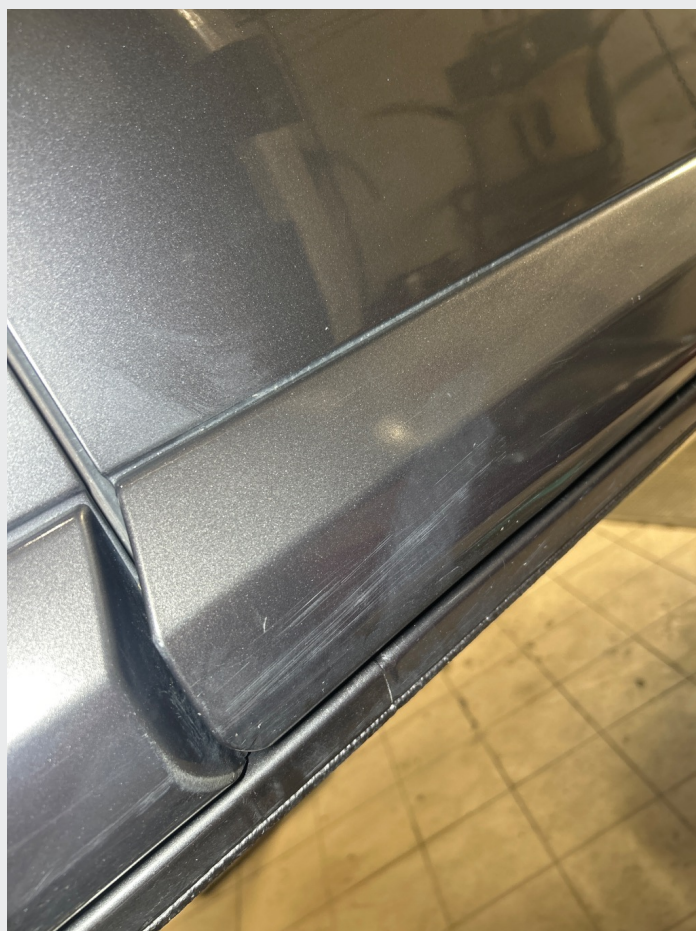
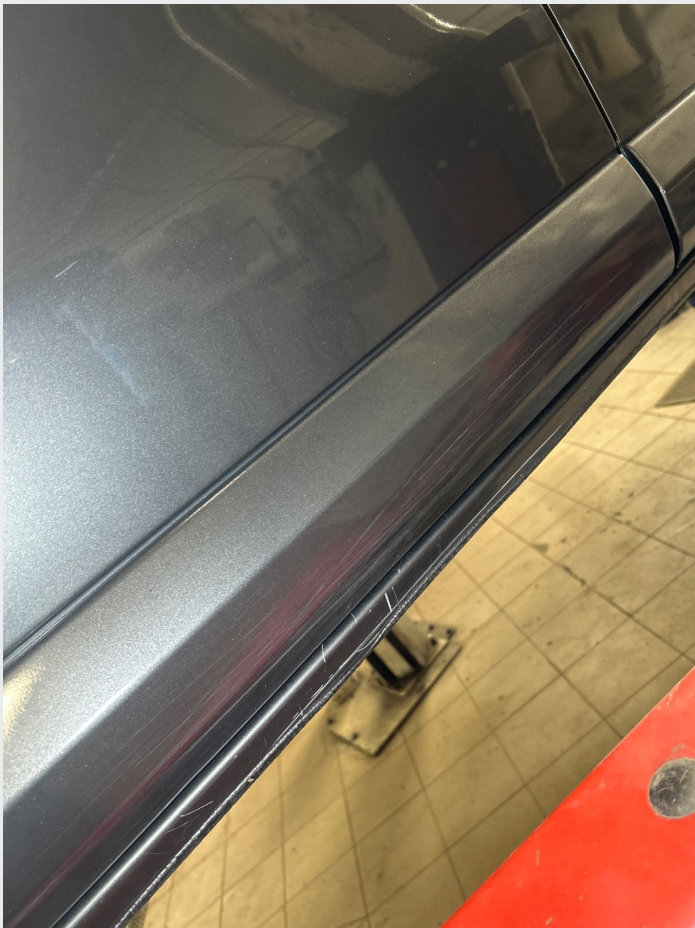
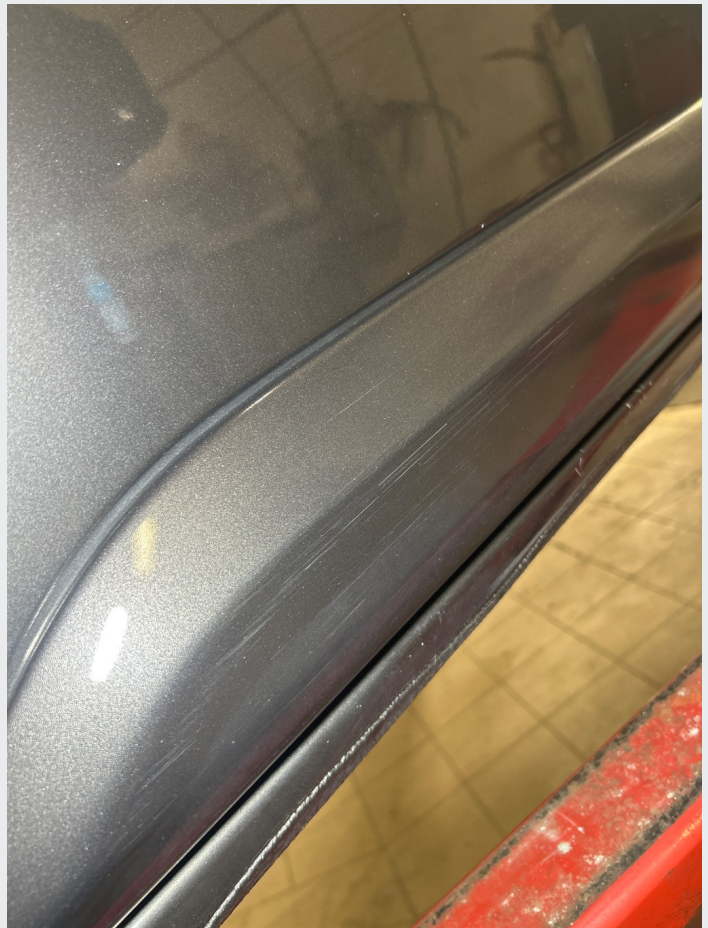
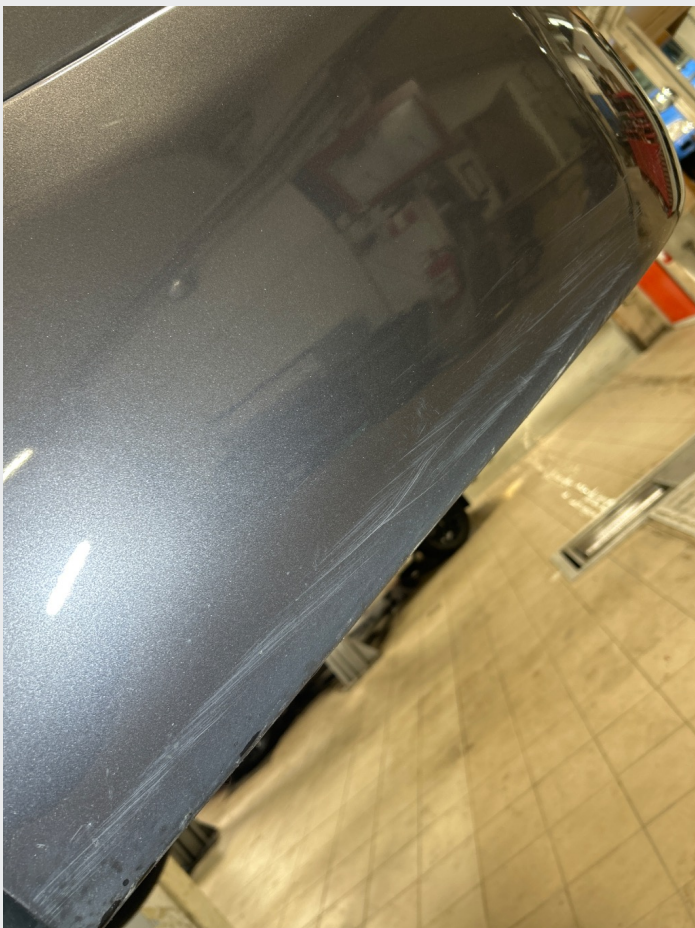
2.1 Noe steinsprut, riper og småbulker rundt om

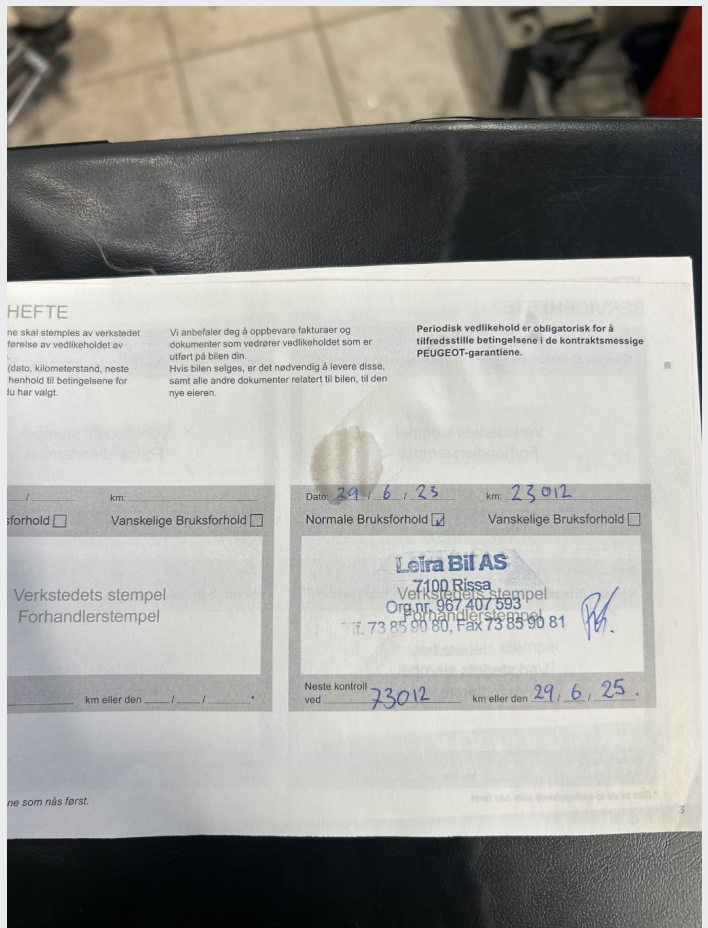
5.11 Servicehefte. Service ikke fulgt iht. fabrikantens anbefaling

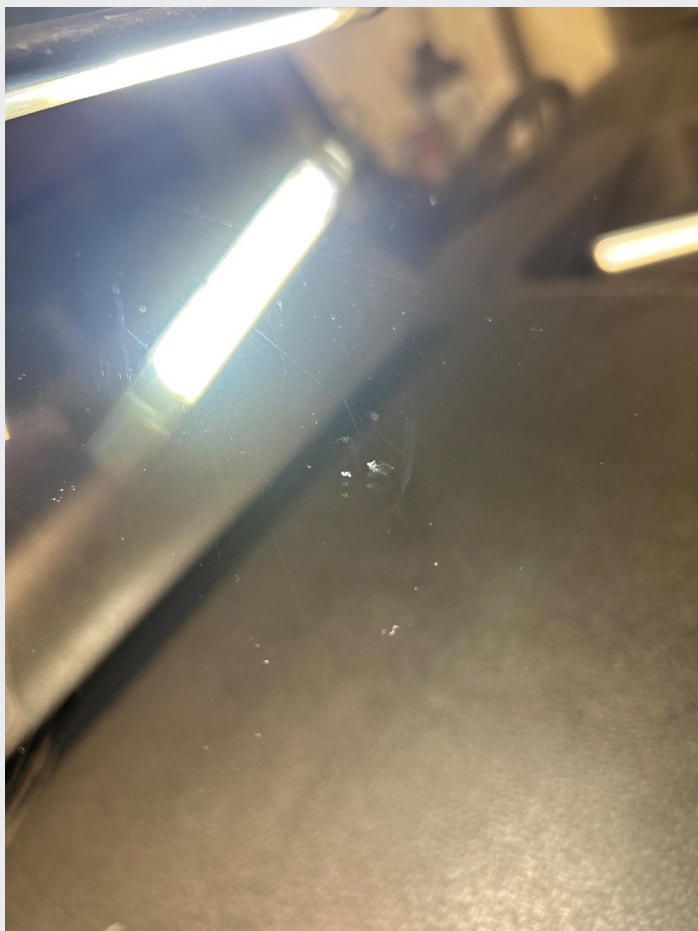
2.15 Liten steinsprut i frontrute
