# NAF Bruktbiltest

**Testdato**  
14.01.2026

| Bilmerke | Nissan | Motorstørrelse | - cm <sup>3</sup> |
| Modell | Leaf 62kWh | Motoreffekt | 160 kW |

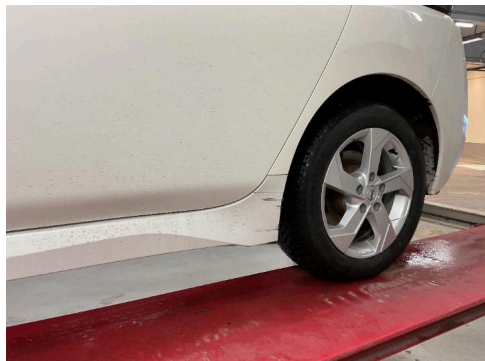
25. Lakk / karosseri utvendig.

| Ref.Id | Repareres | Resultat | Beskrivelse |
|---|---|---|---|
| 64.2 | Lakk / karosseri utvendig. | Lakkriper: | Venstre sidekanal |

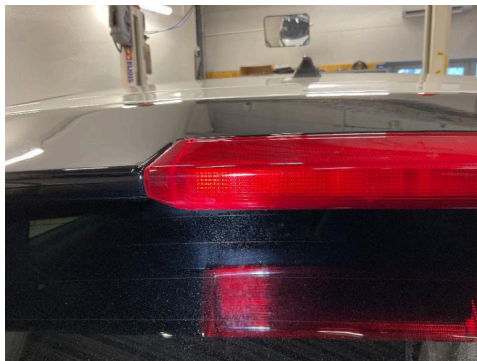
**R** 26. Lykter/lys - tilstand.

| Ref.Id | Repareres | Resultat | Beskrivelse |
|---|---|---|---|
| 38.2 | Lykter/lys - tilstand. | Vann/kondens i lykt/lampe: | Midtre bremselys |
