# NAF Bruktbiltest

**Testdato**  
23.06.2025

| <b>Bilmerke</b> | Xpeng | <b>Motorstørrelse</b> | cm <sup>3</sup> |
| <b>Modell</b> | P7 | <b>Motoreffekt</b> | 120 kW |

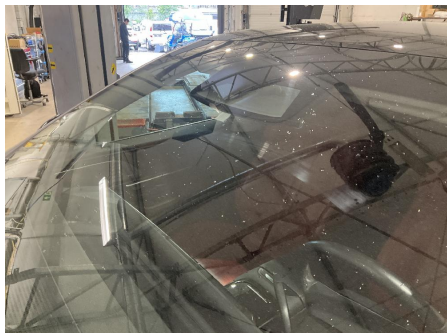
**1. Frontrute**

| Ref.id | Repareres | Resultat | Beskrivelse |
|---|---|---|---|
| 81.1 | Frontrute | Slitasje på frontrute som gir nedsatt sikt.<br>Vurdert fra førerasetet: <ul style="list-style-type: none"><li>• Reparasjonsmetode: Skift</li></ul> | |

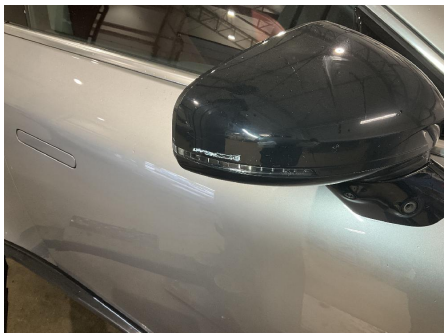
**2. Utvendig speil**

| Ref.id | Repareres | Resultat | Beskrivelse |
|---|---|---|---|
| 87.9 | Utvendig speil | Ripe i speilhus: | Høyre |

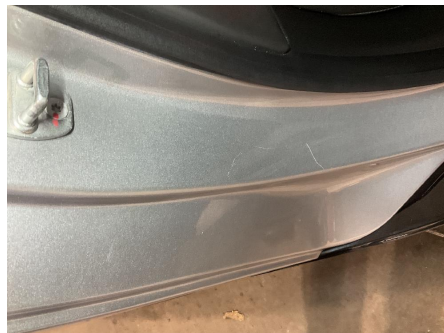
**3. Døråpning**

| Ref.id | Repareres | Resultat | Beskrivelse |
|---|---|---|---|
| 97.1 | Døråpning | Sår eller skade: | Høyre bakdør |

| Ref.id | Opplysning | Resultat | Beskrivelse |
|---|---|---|---|
| 97.5 | Døråpning | Sår eller skade: | Høyre fordør |

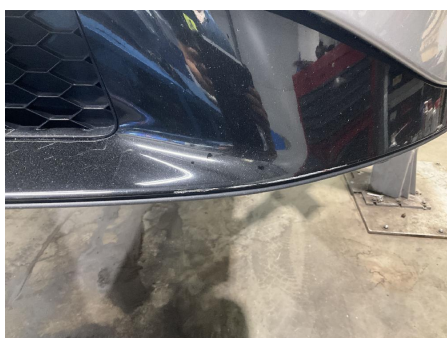
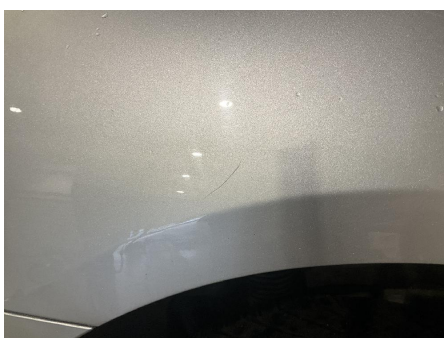
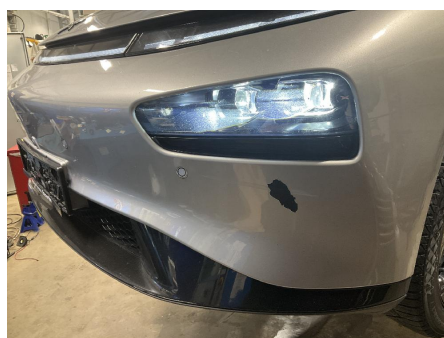
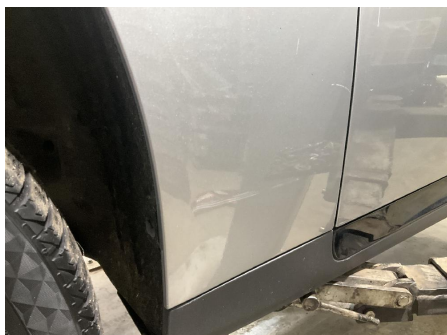
| Ref.id | Repareres | Resultat | Beskrivelse |
|---|---|---|---|
| 86.3 | Lakk / karosseri utvendig | Lakkriper: | Venstre forskjerm, Høyre baksjerm |
| 86.12 | | Steinsprut/lakksår | Støtfanger foran |

| Ref.id | Opplysning | Resultat | Beskrivelse |
|---|---|---|---|
| 86.17 | Lakk / karosseri utvendig | Lakkriper: | Venstre fordør, Høyre fordør, Venstre bakdør, Høyre bakdør, Venstre baksjerm, Støtfanger foran |
| 86.21 | | Steinsprut: | Støtfanger bak, Høyre baksjerm |
| 86.22 | | Små lakkbærer: | Panser, Støtfanger foran |
| 86.31 | | Bilen har noe penselflekking av steinsprut/riper i lakk | |
