# NAF Bruktbiltest

**Testdato**  
15.01.2026

| Bilmerke | KIA | Motorstørrelse | - cm <sup>3</sup> |
| Registreringsnr. | EL52798 | Drivstofftype | Elektrisk |

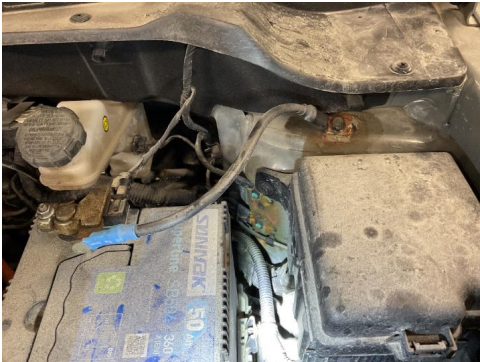
37. Batteri 12 volt.

| Ref.Id | Repareres | Resultat | Beskrivelse |
|---|---|---|---|
| 42.9 | Batteri 12 volt. | Bør skifte batteri! | |
| 42.10 | | * Gikk tom for strøm flere ganger under testen<br>Irr på jordingskabler | |

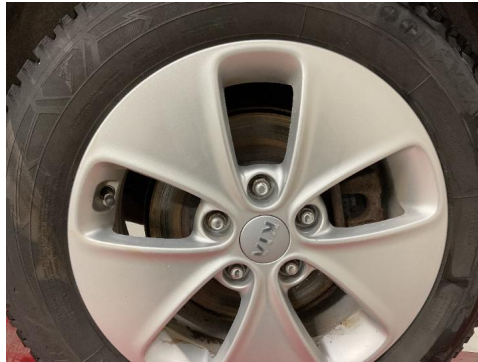
38. Bremseskive/klosser utvendig

| Ref.Id | Repareres | Resultat | Beskrivelse |
|---|---|---|---|
| 87.20 | Bremsekive/klosser utvendig | Bremsekivetykkelse er fortsatt innenfor fabrikantens toleranser, men nærmer seg minimums tykkelse | Høyre bak, Venstre bak |
| 87.23 | | Overflaterust eller mindre enn 50% av overflaten rustet | Venstre bak |

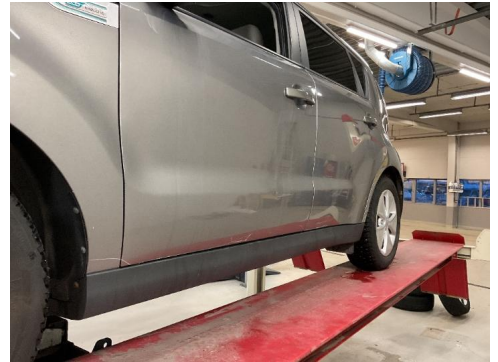
39. Lakk / karosseri utvendig.

| Ref.Id | Repareres | Resultat | Beskrivelse |
|---|---|---|---|
| 64.2 | Lakk / karosseri utvendig. | Lakkriper: | Se bilde |
| 64.6 | | Lakkblærer | Bakluke |

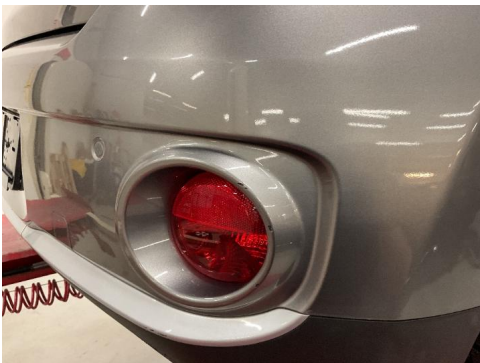
40. Lakk / karosseri utvendig.

| Ref.Id | Repareres | Resultat | Beskrivelse |
|---|---|---|---|
| 64.17 | Lakk / karosseri utvendig. | Diverse småbulker/lakkriper | Venstre fordør |
| 64.18 | | Diverse steinsprut/lakksår | Støtfanger bak |

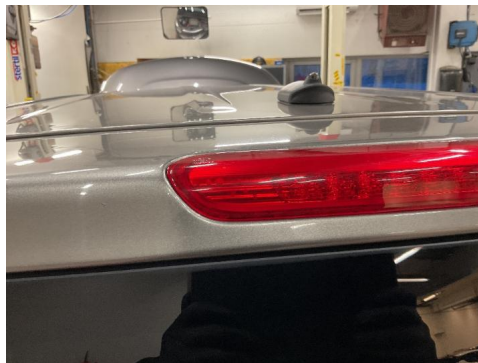
41. Lykter/lys - tilstand.

| Ref.Id | Repareres | Resultat | Beskrivelse |
|---|---|---|---|
| 38.11 | Lykter/lys - tilstand. | Dugg i lykt: | Midtre bremselys |

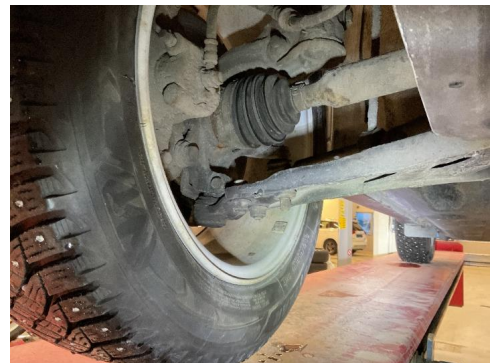
42. Opphengs- / bærearmer foraksel.

| Ref.Id | Repareres | Resultat | Beskrivelse |
|---|---|---|---|
| 83.2 | Opphengs- / bærearmer foraksel. | Slakk i opphengskule: | Høyre nedre |

Glatte veier og dårlig batteri og stor slakk på hjuloppheng

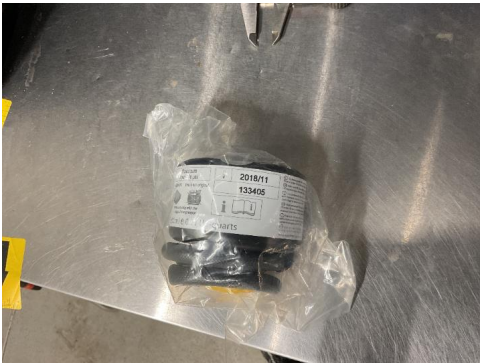
43. Reservehjul / dekkreparasjonssett.

| Ref.Id | Repareres | Resultat | Beskrivelse |
|---|---|---|---|
| 63.2 | Reservehjul / dekkreparasjonssett. | Dekkreparasjonssett, holdbarhetsdato har utløpt | |
