# NAF Bruktbiltest

**Testdato**  
15.01.2026

| Modell | Model 3 | Motoreffekt | 150 kW |
| Registreringsnr. | EV57953 | Drivstofftype | Elektrisk |

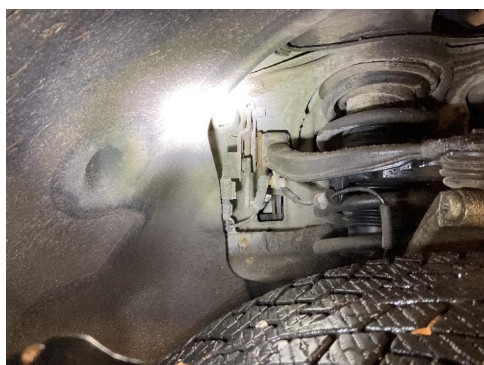
28. Bremserør.

| Ref.Id | Repareres | Resultat | Beskrivelse |
|---|---|---|---|
| 71.2 | Bremserør. | Rustskade på bremserør: | Venstre foran |

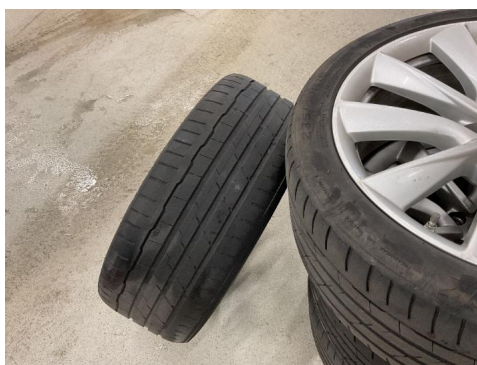
**R** 29. Ekstra hjulsett..

| Ref.Id | Repareres | Resultat | Beskrivelse |
|---|---|---|---|
| 91.11 | Ekstra hjulsett.. | Vesentlig ripe / hakk: | 1 felg |
| 91.12 | | * Corden er synlig | |

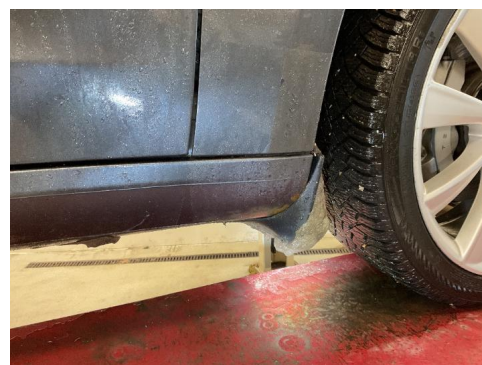
**R** 30. Lakk / karosseri utvendig.

| Ref.Id | Repareres | Resultat | Beskrivelse |
|---|---|---|---|
| 64.11 | Lakk / karosseri utvendig. | Rust/rusthull: | Høyre sidekanal |

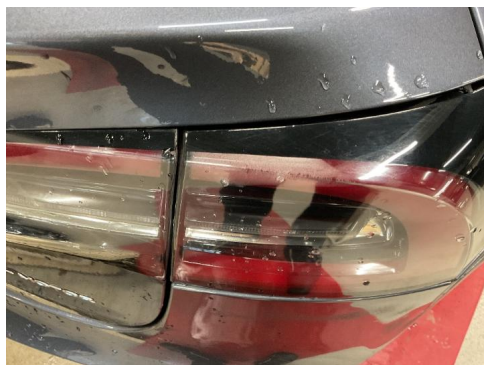
31. Lykter/lys - tilstand.

| Ref.Id | Repareres | Resultat | Beskrivelse |
|---|---|---|---|
| 38.2 | Lykter/lys - tilstand. | Vann/kondens i lykt/lampe: | Venstre baklys, Høyre baklys, Venstre bremselys |

| Ref.Id | Opplysning | Resultat | Beskrivelse |
|---|---|---|---|
| 38.11 | Lykter/lys - tilstand. | Dugg i lykt: | Høyre bremselys, Venstre baklys, Høyre baklys |
