# NAF Bruktbiltest

**Testdato**  
14.01.2026

| Bilmerke | Volkswagen | Motorstørrelse | 1395 cm <sup>3</sup> |
| Modell | TOURAN | Motoreffekt | 110 kW |

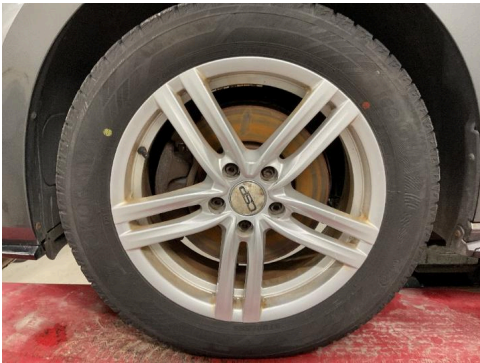
31. Bremseskive/klosser utvendig

| Ref.Id | Opplysning | Resultat | Beskrivelse |
|---|---|---|---|
| 87.22 | Bremsekive/klosser utvendig | Overflaterust eller mindre enn 25% av overflaten rustet | Begge sider foran |

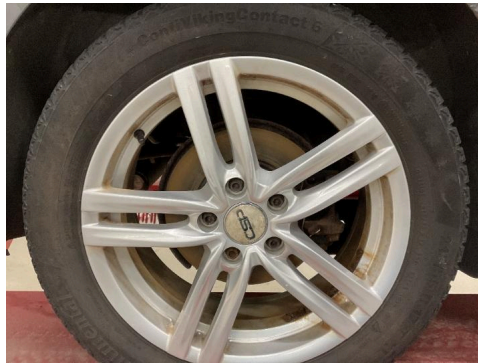
☐ 32. Bremseskive/klosser utvendig

| Ref.Id | Opplysning | Resultat | Beskrivelse |
|---|---|---|---|
| 87.23 | | Overflaterust eller mindre enn 50% av overflaten rustet | Høyre bak |

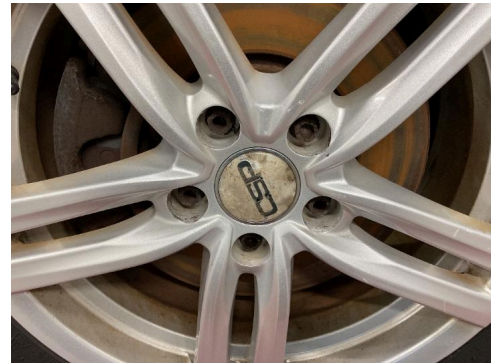
☐ 33. Felg.

| Ref.Id | Opplysning | Resultat | Beskrivelse |
|---|---|---|---|
| 90.12 | Felg. | Oksidering / oksidert felg | Venstre foran, Venstre bak |

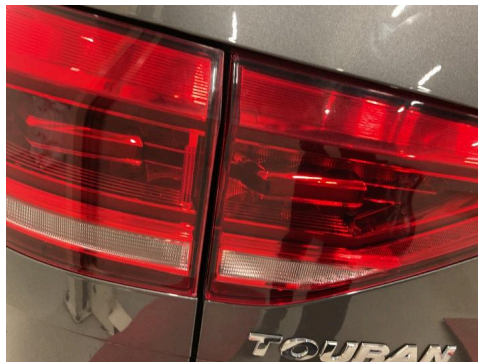
☐ 35. Lykter/lys - tilstand.

| Ref.Id | Repareres | Resultat | Beskrivelse |
|---|---|---|---|
| 38.3 | Lykter/lys - tilstand. | Kraketert lykteglass | Venstre bremselys |

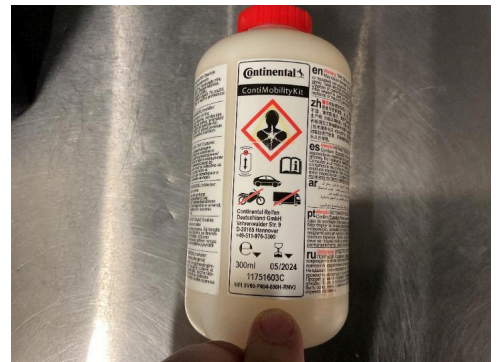
☒ 36. Reservehjul / dekkreparasjonssett.

| Ref.Id | Repareres | Resultat | Beskrivelse |
|---|---|---|---|
| 63.2 | Reservehjul / dekkreparasjonssett. | Dekkreparasjonssett, holdbarhetsdato har utløpt | |

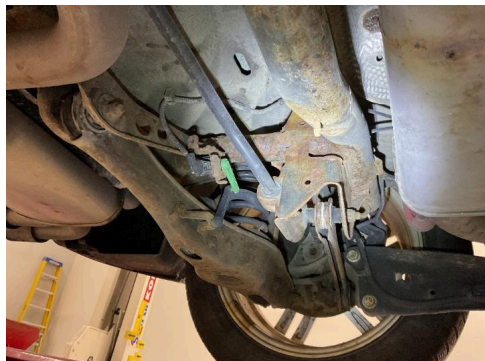
37. Vognbunn/understell.

| Ref.Id | Opplysning | Resultat | Beskrivelse |
|---|---|---|---|
| 65.12 | Vognbunn/understell. | Stedvis rustdannelser i vognbunn/understell | Bak |
