# NAF Bruktbiltest

**Testdato**  
14.01.2026

| Modell | e-tron 50 | Motoreffekt | 115 kW |
| Registreringsnr. | EC50200 | Drivstofftype | Elektrisk |

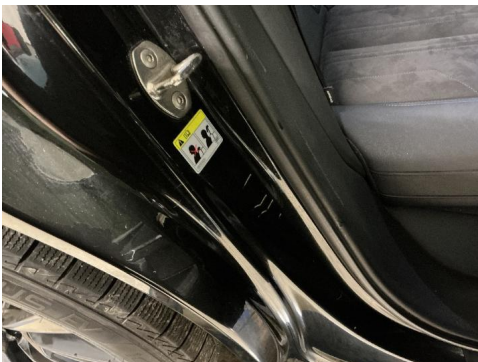
22. Døråpning

| Ref.Id | Repareres | Resultat | Beskrivelse |
|---|---|---|---|
| 97.1 | Døråpning | Sår eller skade: | Høyre bakdør |

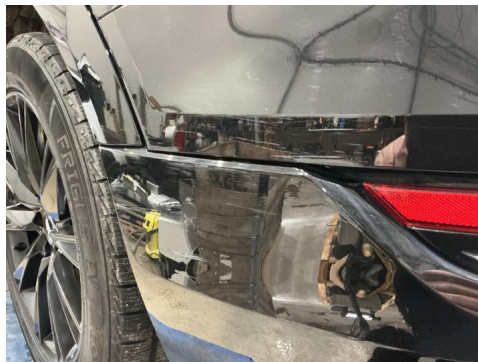
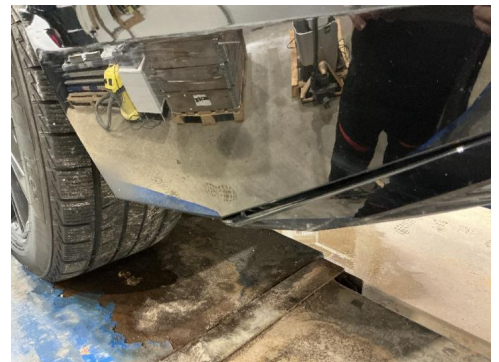
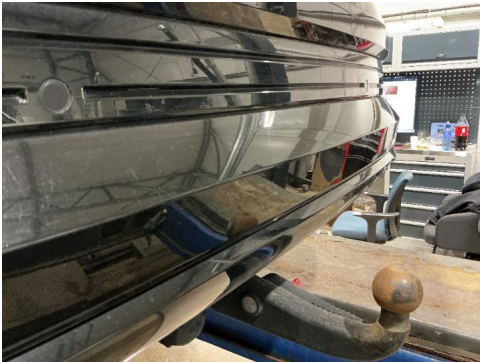
**R** 23. Støtfanger bak

| Ref.Id | Repareres | Resultat | Beskrivelse |
|---|---|---|---|
| 86.1 | Lakk / karosseri utvendig | Skadet: | Støtfanger foran, Støtfanger bak |

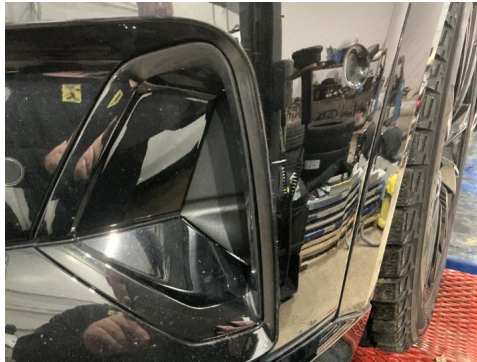
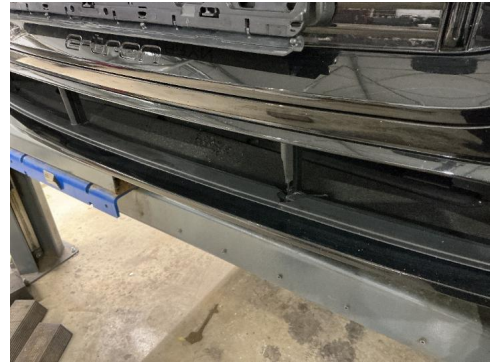
26. Støtfanger foran

| Ref.Id | Repareres | Resultat | Beskrivelse |
|---|---|---|---|
| 86.2 | | Lakkriper: | Venstre fordør, Støtfanger foran |
