# NAF Bruktbiltest

**Testdato**  
16.01.2026

| Bilmerke | Tesla | Motorstørrelse | - cm <sup>3</sup> |
| Modell | Model S | Motoreffekt | 193 kW |

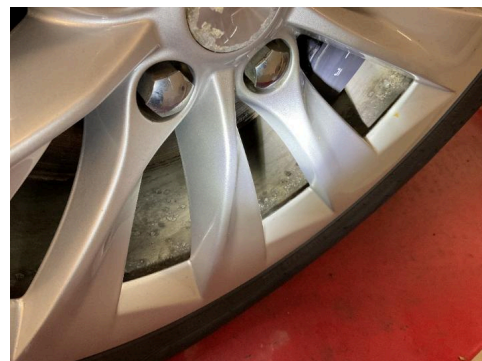
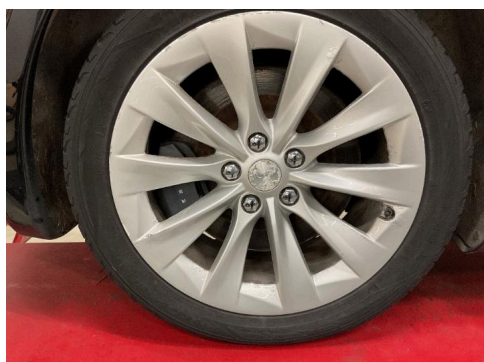
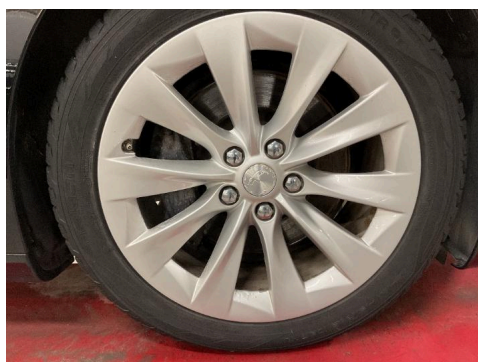
| Ref.Id | Repareres | Resultat | Beskrivelse |
|---|---|---|---|
| 90.6 | Felg. | Vesentlig oksidering/rust | Venstre foran, Høyre bak, Venstre bak, Høyre foran |

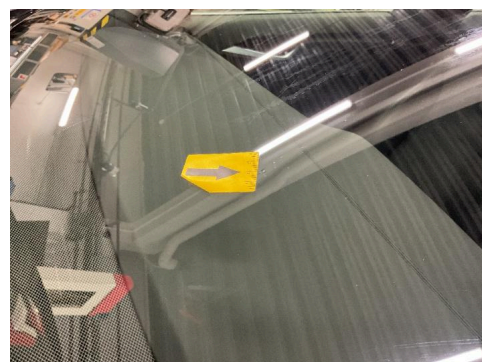
R 30. Glassruter.

| Ref.Id | Repareres | Resultat | Beskrivelse |
|---|---|---|---|
| 14.1 | Glassruter. | Steinsprut med sprekk eller rosett | Frontrute |

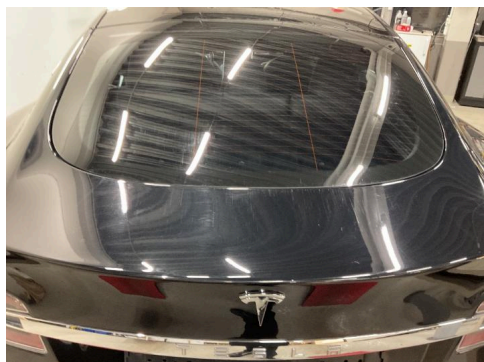
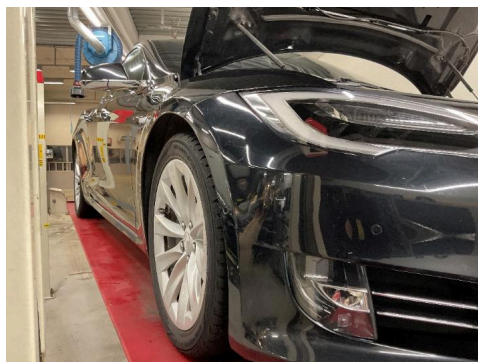
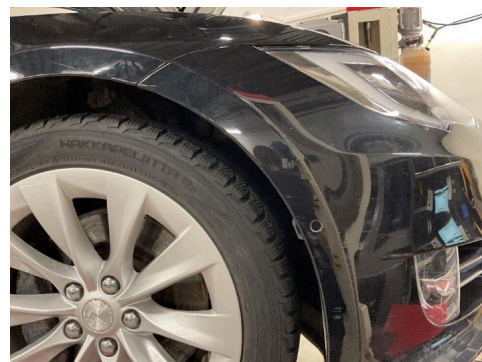
| Ref.Id | Repareres | Resultat | Beskrivelse |
|---|---|---|---|
| 64.2 | Lakk / karosseri utvendig. | Lakkriper: | Støtfanger foran |

| Ref.Id | Opplysning | Resultat | Beskrivelse |
|---|---|---|---|
| 64.17 | Lakk / karosseri utvendig. | Diverse småbulker/lakkriper | Se bilde |

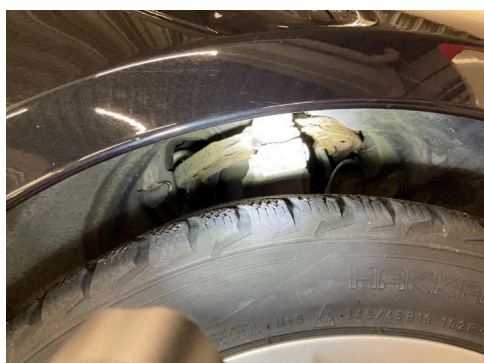
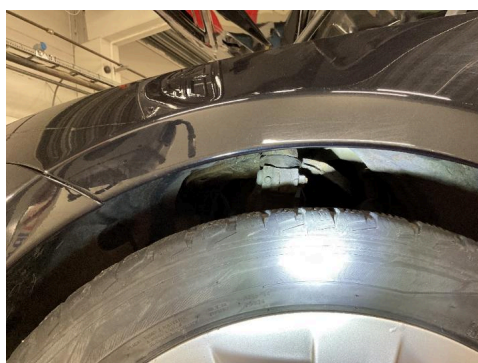
| Ref.Id | Repareres | Resultat | Beskrivelse |
|---|---|---|---|
| 83.2 | Opphengs- / bærearmer foraksel. | Slakk i opphengskule: | Høyre side |

| Ref.Id | Opplysning | Resultat | Beskrivelse |
|---|---|---|---|
| 83.9 | Opphengs- / bærearmer foraksel. | Korrosjon/rustdannelse | Venstre øvre, Høyre øvre |

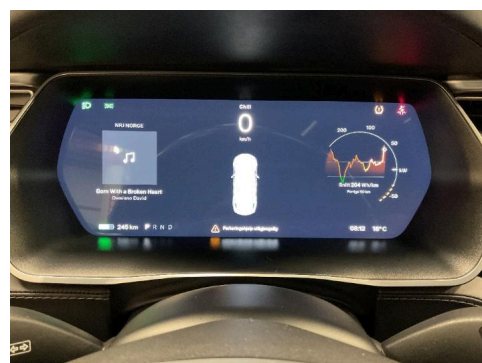
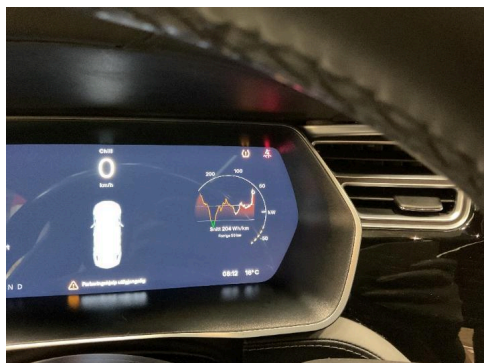
| Ref.Id | Repareres | Resultat | Beskrivelse |
|---|---|---|---|
| 6.2 | Varsellamper/ meldinger. | Varselmelding aktivert, se bilde | |
| 6.3 | | Varsellampe for TPMS (Dekktrykk) lyser | |
