# NAF Bruktbiltest

**Testdato**  
16.01.2026

| Bilmerke | Tesla | Motorstørrelse | 0 cm <sup>3</sup> |
| Modell | Model 3 | Motoreffekt | 155 kW |

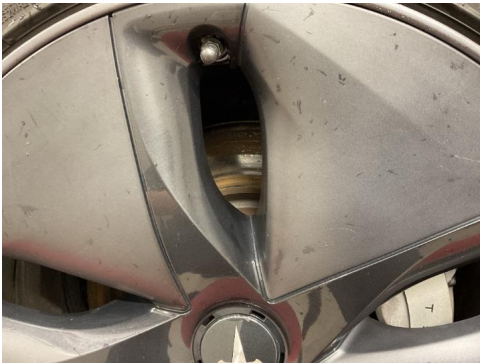
31. Bremseskive/klosser utvendig

| Ref.Id | Repareres | Resultat | Beskrivelse |
|---|---|---|---|
| 87.12 | Bremsekive/klosser utvendig | Rust på bremsekive: | Venstre foran, Høyre foran |

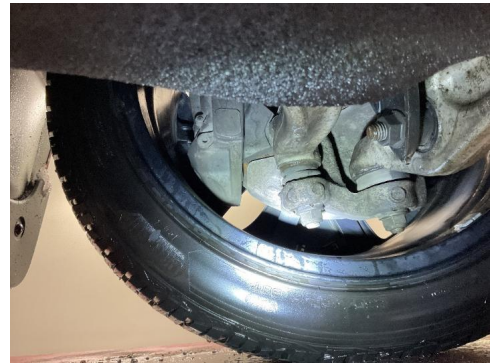
**R** 33. Bremseskiver innvendig.

| Ref.Id | Repareres | Resultat | Beskrivelse |
|---|---|---|---|
| 74.1 | Bremsekiver innvendig. | Rust på bremsekive: | Venstre foran, Venstre bak, Høyre bak, Høyre foran |

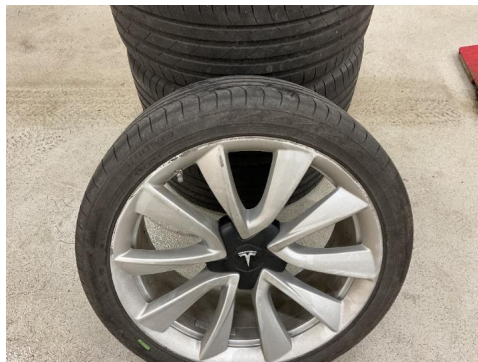
**R** 35. Ekstra hjulsett..

| Ref.Id | Repareres | Resultat | Beskrivelse |
|---|---|---|---|
| 91.11 | Ekstra hjulsett.. | Vesentlig ripe / hakk: | 1 felg |

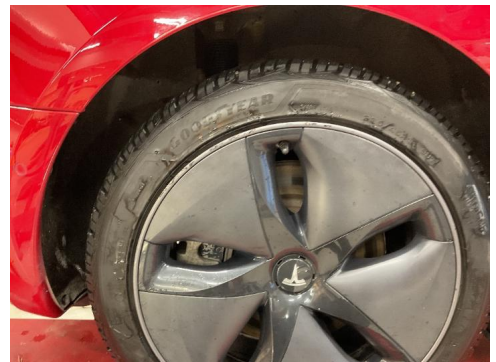
**R** 36. Felg.

| Ref.Id | Repareres | Resultat | Beskrivelse |
|---|---|---|---|
| 90.2 | Felg. | Vesentlig riper / hakk: | Høyre bak |
