**PEUGEOT 208 82 HK MANUELL FORHJULSDRIFT**
**TESTDATO: 20.01.2026**
**KODE: 1905071**

<b>RK78258</b>

NBF Tilstandsrapport er utarbeidet av Norges Bilbransjeforbund og Forbrukerrådet.

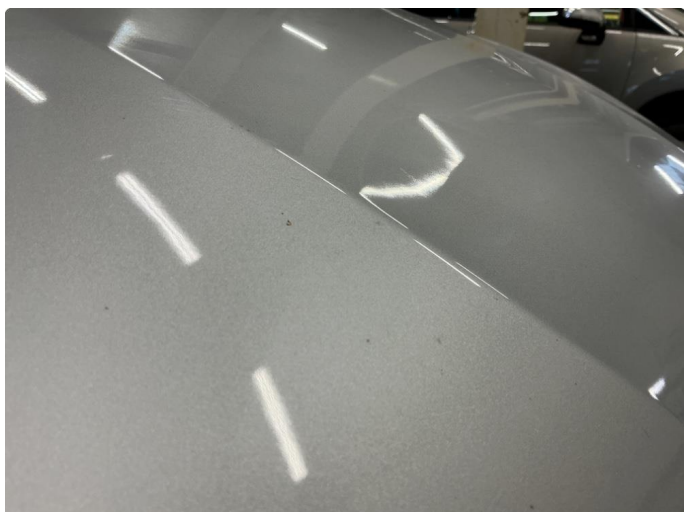
1.1 Noe steinsprut med rust

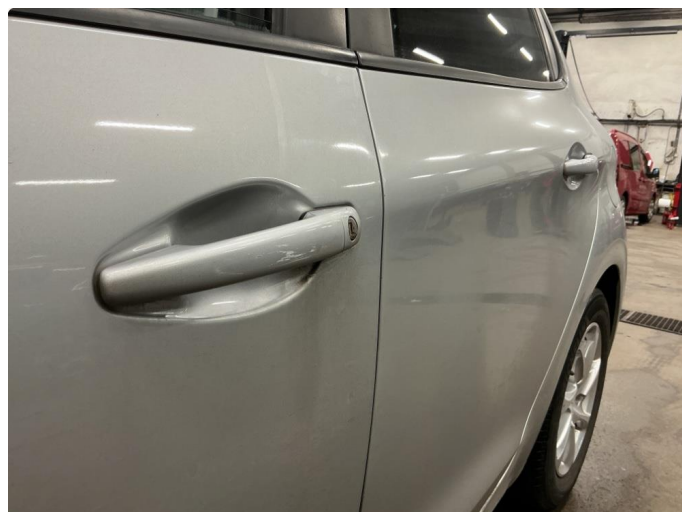
1.2 Håndtak lakk flasser

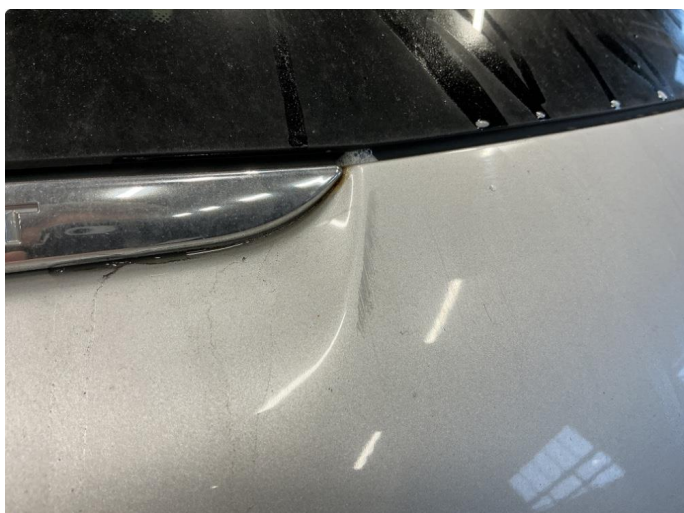
1.3 Rust. Skyldes gnisseskade fra emblem

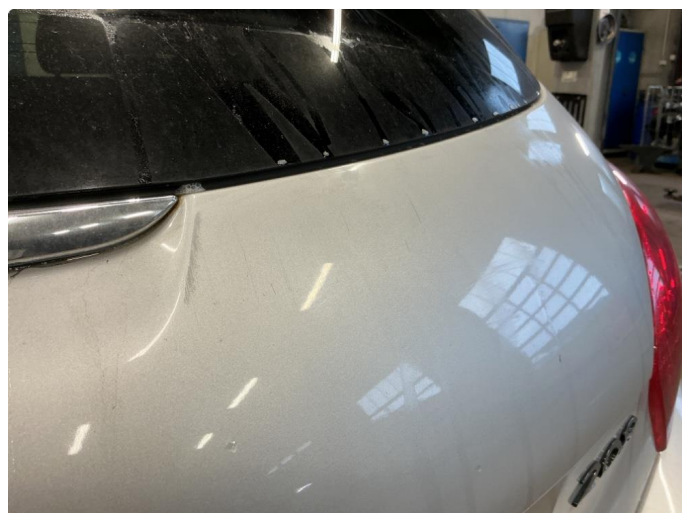
1.4 Noen riper

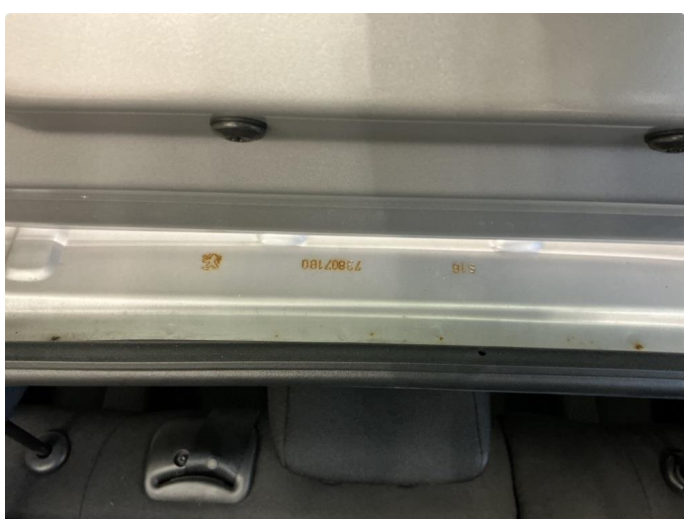
1.5 Litt rust på innsiden av bakluke

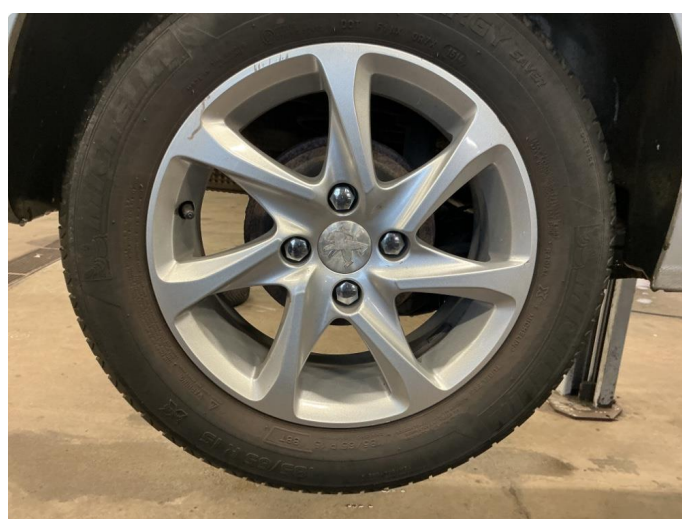
1.7 Kantkjørt felg 2 stk

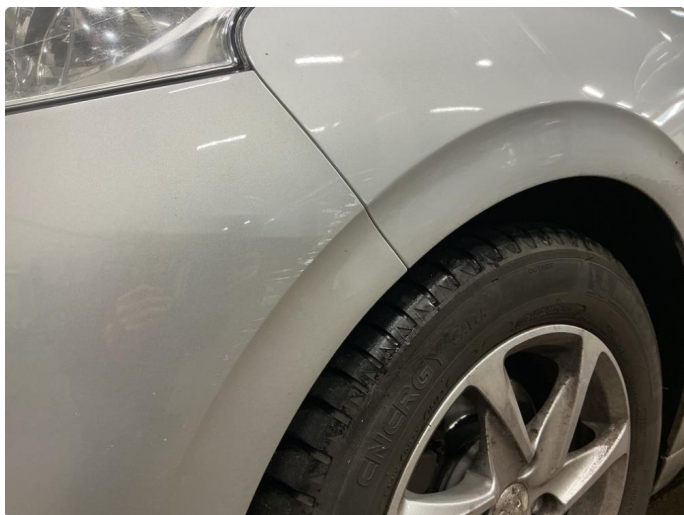
1.9 Riper

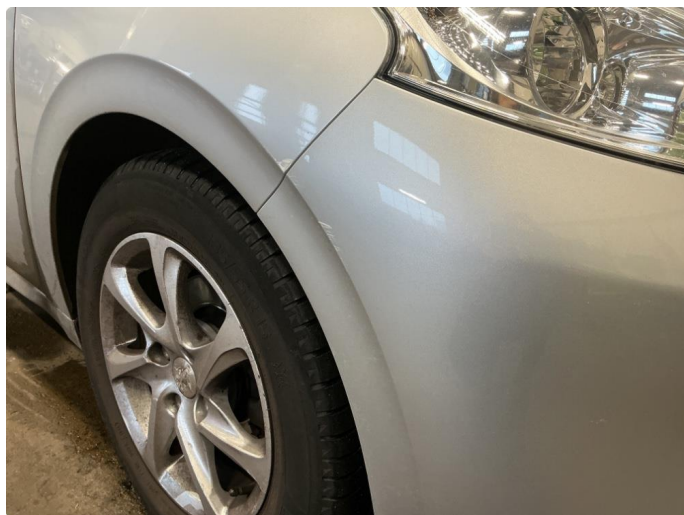
1.10 Riper

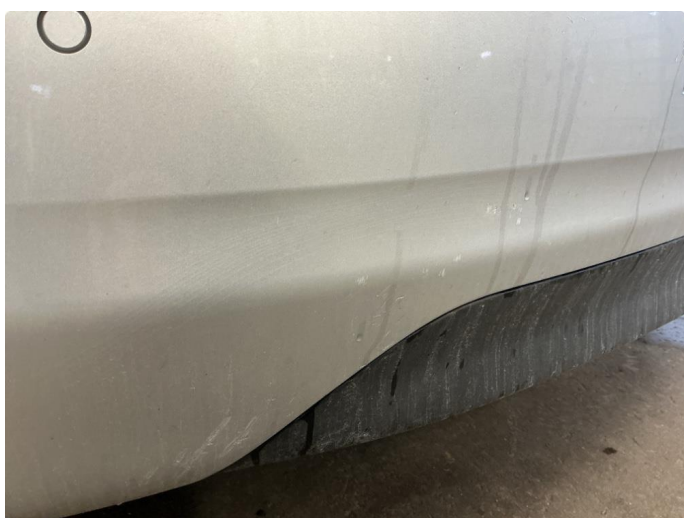
1.11 Liten skade
