# NAF Bruktbiltest

**Testdato**  
16.01.2026

| Modell | Model 3 | Motoreffekt | 150 kW |
| Registreringsnr. | EV54988 | Drivstofftype | Elektrisk |

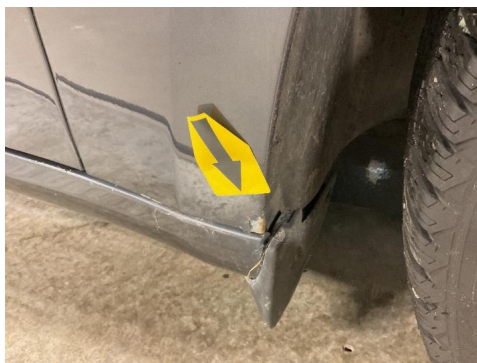
26. Lakk / karosseri utvendig.

| Ref.Id | Repareres | Resultat | Beskrivelse |
|---|---|---|---|
| 64.2 | Lakk / karosseri utvendig. | Lakkriper: | V. takvange |
| 64.5 | | Lakslipp/flassing | Venstre forskjerm, Høyre forskjerm |
| 64.10 | | Manglende kvalitet på reparasjonslakking | Høyre bakskjerm |

| Ref.Id | Opplysning | Resultat | Beskrivelse |
|---|---|---|---|
| 64.17 | Lakk / karosseri utvendig. | Diverse småbulker/lakkriper | |
