NAF Bruktbiltest

Testdato
14.01.2026

Bilmerke	Volkswagen	Motorstørrelse	0 cm ³
Modell	GOLF	Motoreffekt	100 kW
Type	AU	Aksler i drift	1
Registreringsnr.	EK40327	Drivstofftype	Elektrisk
Understellsnr.	WVWZZZAUZHW952464	Kjøretøygruppe	101
Km.stand.	158935	Bruktimportert	Nei
Farge	Svart	Registreringsår	2017
Karosseritype	Stasjonsvogn	Registrert første gang	16.05.2017
		Frist for neste EU kontroll	01.12.2027

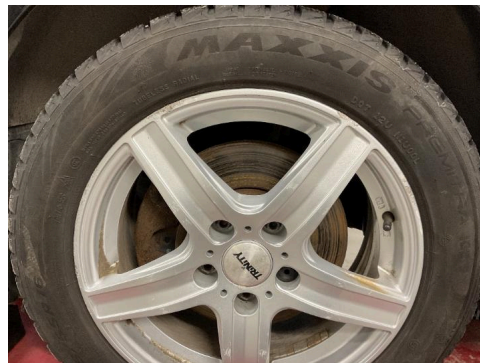
R 29. Felg.

Ref.Id	Repareres	Resultat	Beskrivelse
3.3	Sentrallås/nøkler.	Nøkkel skadet 1 stk	
6.3	Varsellamper/ meldinger.	Varsellampe for TPMS (Dekktrykk) lyser	
14.1	Glassruter.	Steinsprut med sprekk eller rosett	Frontrute
23.2	Interiør generelt.	Forurensing og/eller ubehagelig lukt	
56.3	Passasjer sete.	Hull/rift gjennom setetrekk:	Høyre foran
63.2	Reservehjul / dekkreparasjonssett.	Dekkreparasjonssett, holdbarhetsdato har utløpt	
64.2	Lakk / karosseri utvendig.	Lakkriper:	Høyre sidekanal
74.1	Bremsekiver innvendig.	Rust på bremsekive:	Venstre foran
74.6		Bremeskjold er skadet eller mangler:	Venstre foran
90.3	Felg.	Skadet felg:	Venstre foran, Høyre foran
91.11	Ekstra hjulsett..	Vesentlig ripe / hakk:	1 felg
