SKODA KODIAQ 150 HK AUTOMAT 4X4

TESTDATO: 10.01.2026

CHASSISNR: TMBLJ9NS5N8056727

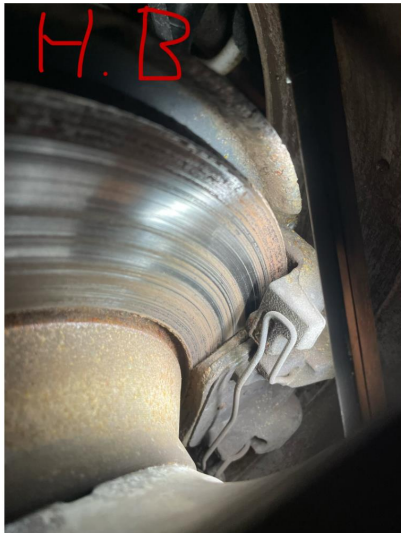
| Punkt | | Beskrivelse | Plassering |
|---|---|---|---|
| 1.1 | Skiver | utslitte skiver og klosser, byttet 09/1-26 | alle |

1.1 Utslitte skiver og klosser, byttet 09/1-26

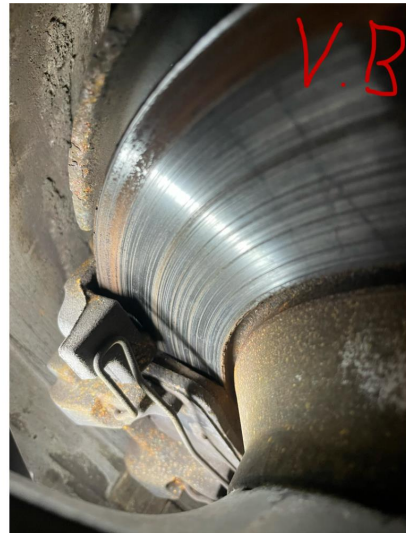
1.1 Utslitte skiver og klosser, byttet 09/1-26

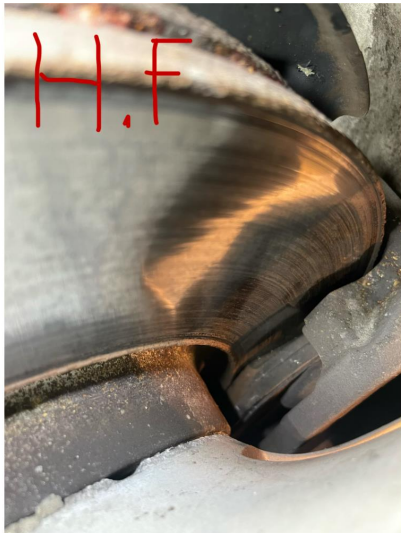
1.1 Utslitte skiver og klosser, byttet 09/1-26

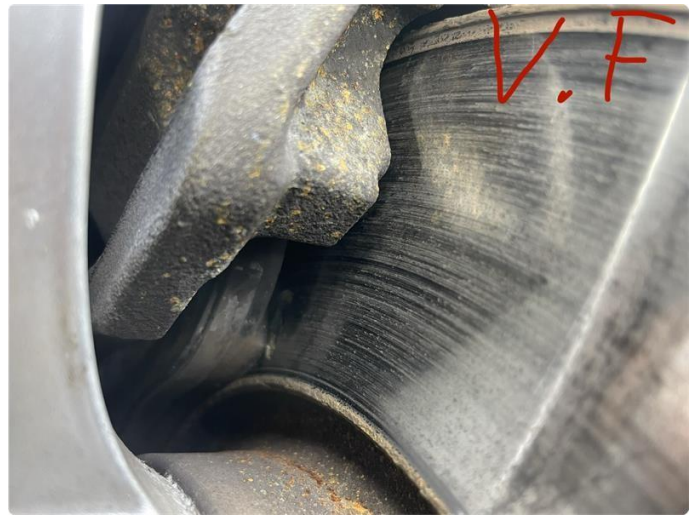
1.1 Utslitte skiver og klosser, byttet 09/1-26
