**SKODA OCTAVIA SCOUT 150 HK AUTOMAT 4X4**
**TESTDATO: 13.01.2026**
**KODE: 1920658**

**NF88967**

NBF Tilstandsrapport er utarbeidet av Norges Bilbransjeforbund og Forbrukerrådet.

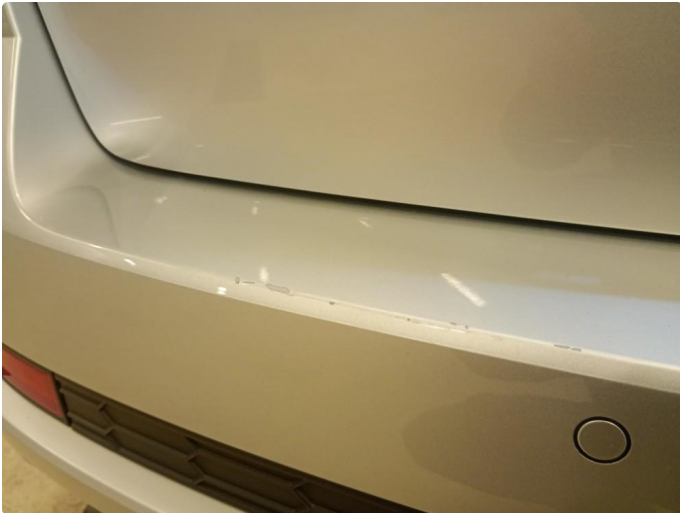
| Punkt | Beskrivelse | Plassering |
|---|---|---|
| 1.1 Lakk | Små riper | nede - midten bak |

1.1 Små riper

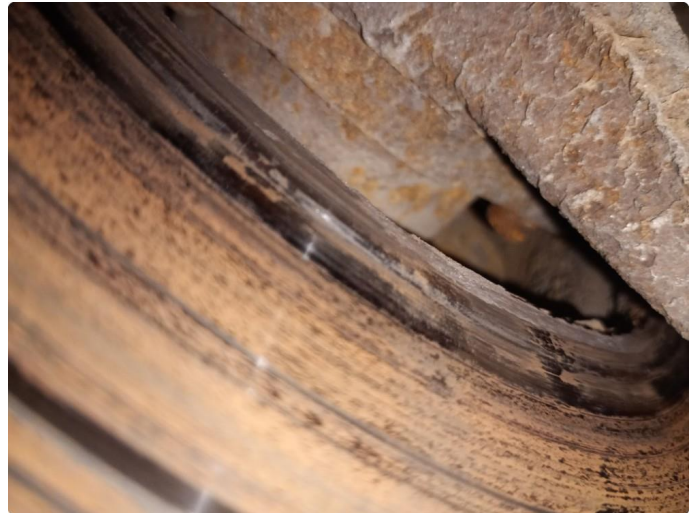
| Punkt | Beskrivelse | Plassering |
|---|---|---|
| 2.1 Skiver | mer enn 25% rust, blir byttet 14/1 | indre - venstre foran |

2.1 Mer enn 25% rust, blir byttet 14/1

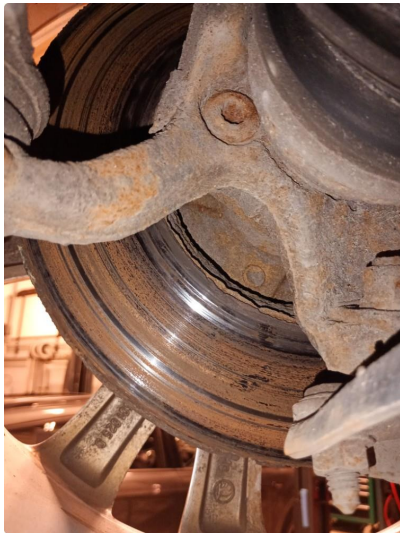
2.1 Mer enn 25% rust, blir byttet 14/1
