# NAF Bruktbiltest

**Testdato**  
13.01.2026

| Modell | e-tron 55 | Motoreffekt | 141 kW |
| Registreringsnr. | EC27543 | Drivstofftype | Elektrisk |

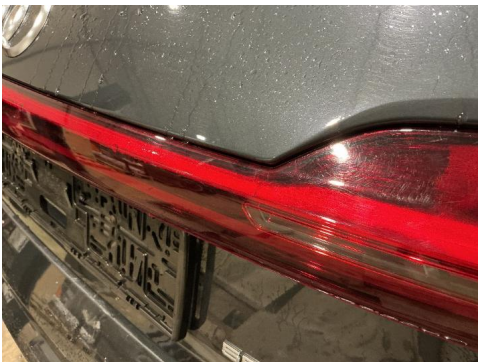
| Ref.Id | Repareres | Resultat | Beskrivelse |
|---|---|---|---|
| 17.7 | Lys | Kraketert lykteglass | |

22. Lys

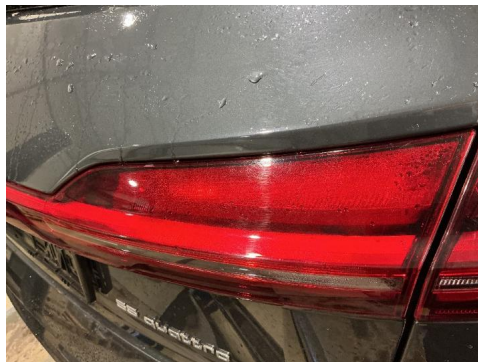
| Ref.Id | Repareres | Resultat | Beskrivelse |
|---|---|---|---|
| 17.14 | | Vann / kondens i lykt: | |

R 23. Lys

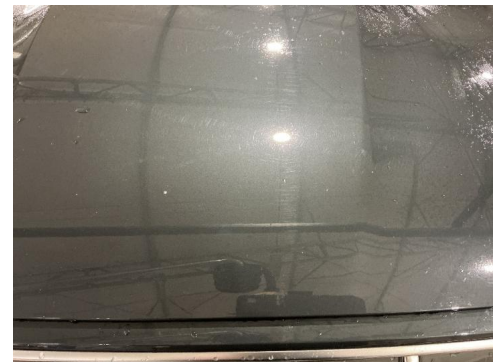
| Ref.Id | Repareres | Resultat | Beskrivelse |
|---|---|---|---|
| 86.13 | | Steinsprut/lakksår | Panser, Tak |

R 24. Panser

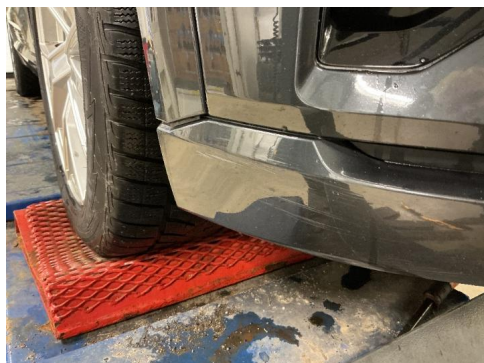
| Ref.Id | Repareres | Resultat | Beskrivelse |
|---|---|---|---|
| 86.2 | Lakk / karosseri utvendig | Lakkriper: | Støtfanger foran |

25. Støtfanger foran

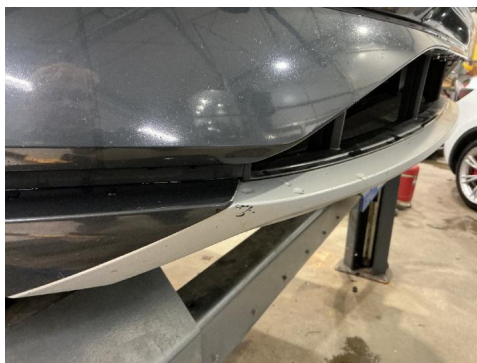
**R** 26. Støtfanger foran

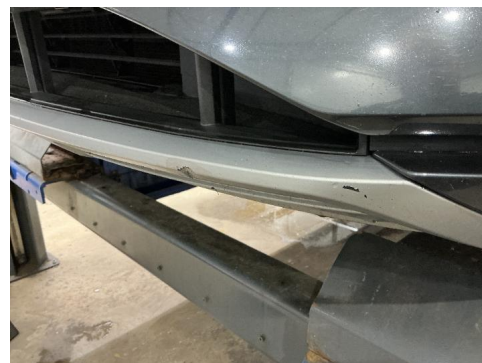
**R** 27. Støtfanger foran
