OPEL VIVARO-E FORHJULSDRIFT

TESTDATO: 20.01.2026

NBF Tilstandsrapport er utarbeidet av Norges Bilbransjeforbund og Forbrukerrådet.

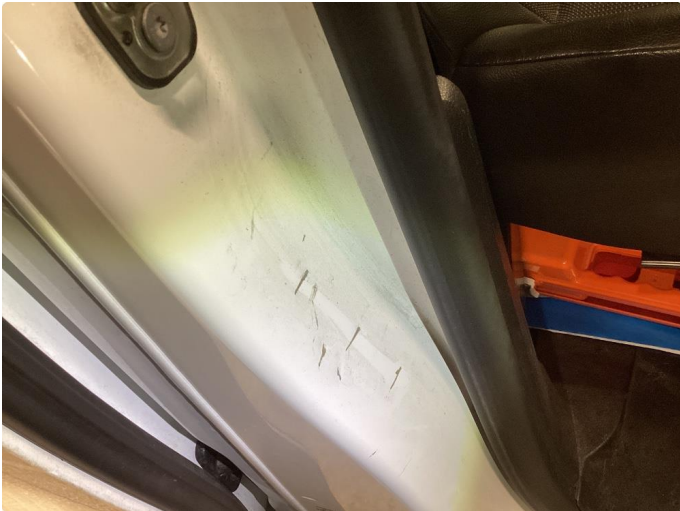
| Punkt | Beskrivelse | Plassering |
|---|---|---|
| 1.1 Dører | bulk med lakkskade | høyre foran |

1.1 Bulk med lakkskade

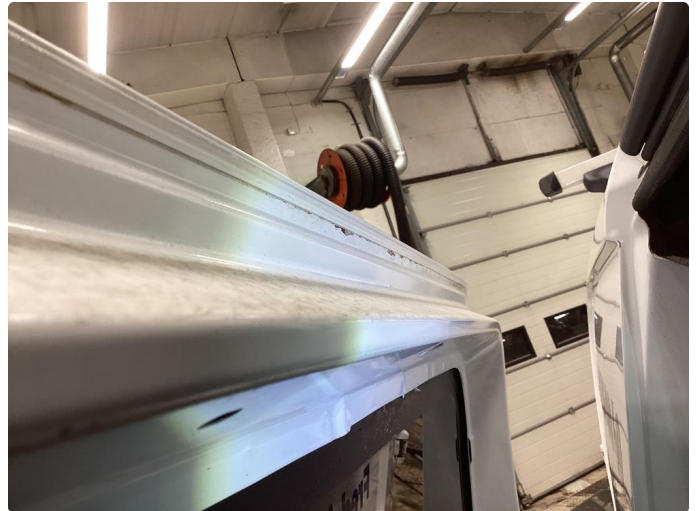
| Punkt | Beskrivelse | Plassering |
|---|---|---|
| 1.2 Dører | rust/korrosjon | |

1.2 Rust/korrosjon

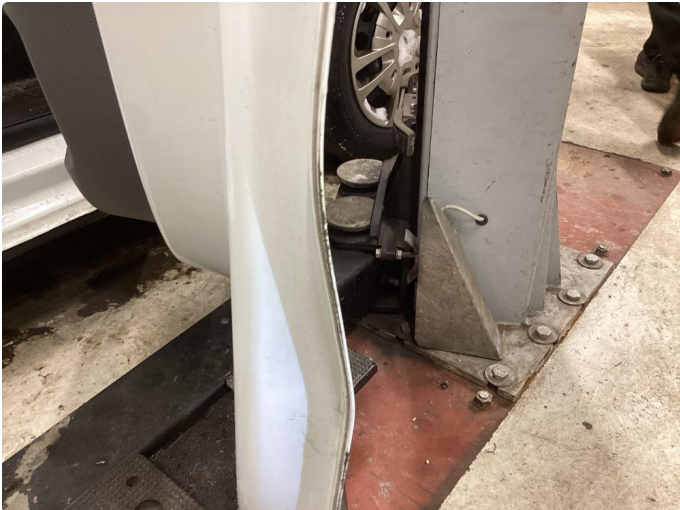
| Punkt | Beskrivelse | Plassering |
|---|---|---|
| 1.3 Dører | ripe ned til grunning | høyre foran - midten høyre |

1.3 Ripe ned til grunning

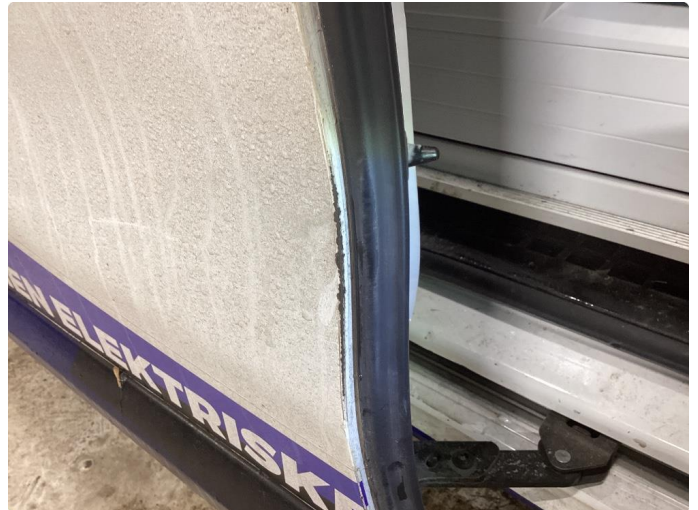
1.3 Ripe ned til grunning

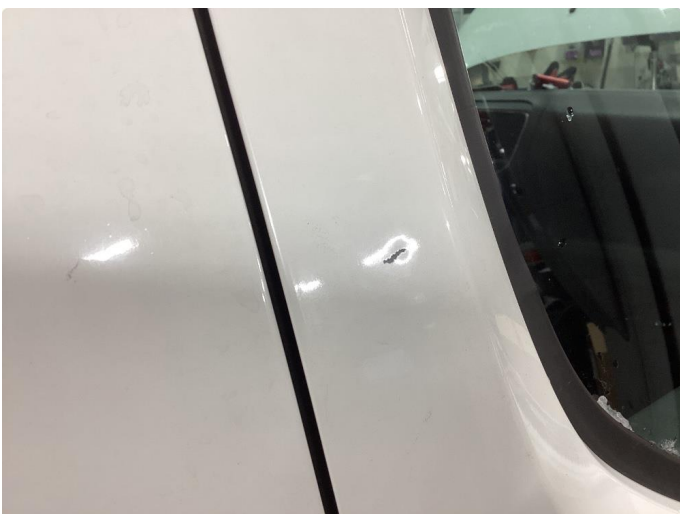
| Punkt | Beskrivelse | Plassering |
|---|---|---|
| 1.4 Dører | bulk med lakkskade | høyre foran |

1.4 Bulk med lakkskade

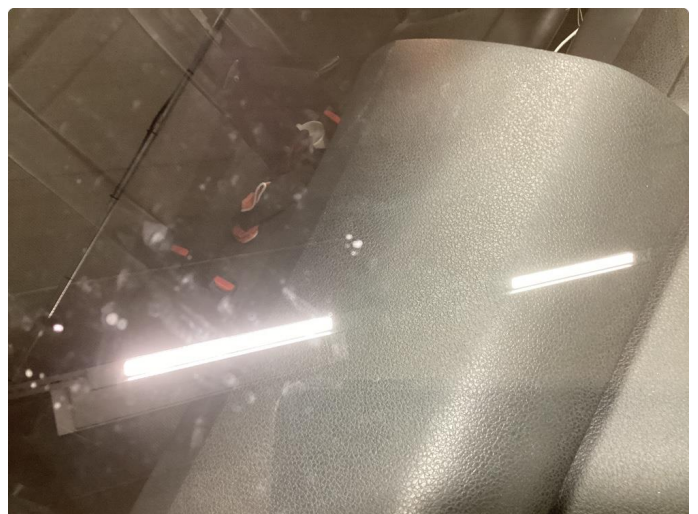
| Punkt | Beskrivelse | Plassering |
|---|---|---|
| 1.5 Frontvindu | steinsprut | |

1.5 Steinsprut
