**TOYOTA COROLLA FORHJULSDRIFT**
**TESTDATO: 12.01.2026**
**KODE: 1919390**

**PD67258**

NBF Tilstandsrapport er utarbeidet av Norges Bilbransjeforbund og Forbrukerrådet.

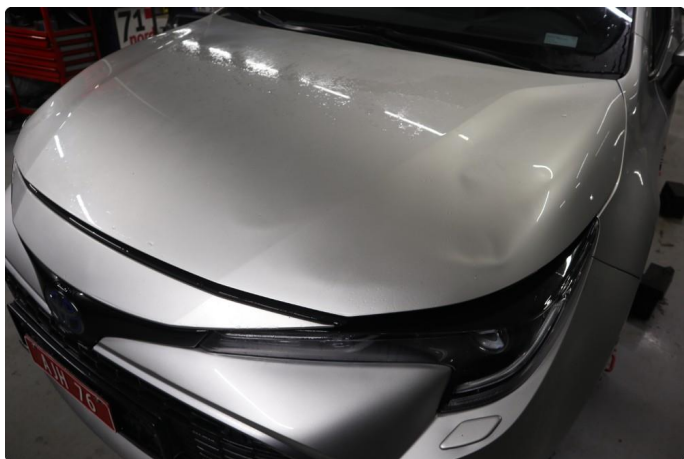
| Punkt | Beskrivelse | Plassering |
|---|---|---|
| 1.1 Panser | bulk | |

1.1 Bulk

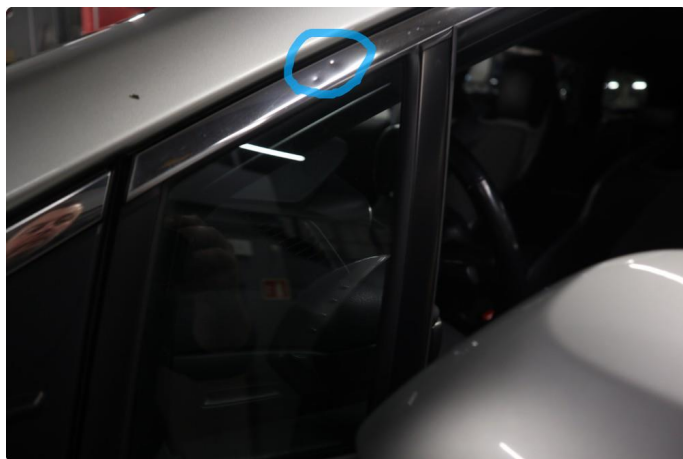
| Punkt | Beskrivelse | Plassering |
|---|---|---|
| 1.2 Dører | 2 små bulker ( crome ) | |

1.2 2 små bulker ( chrome )

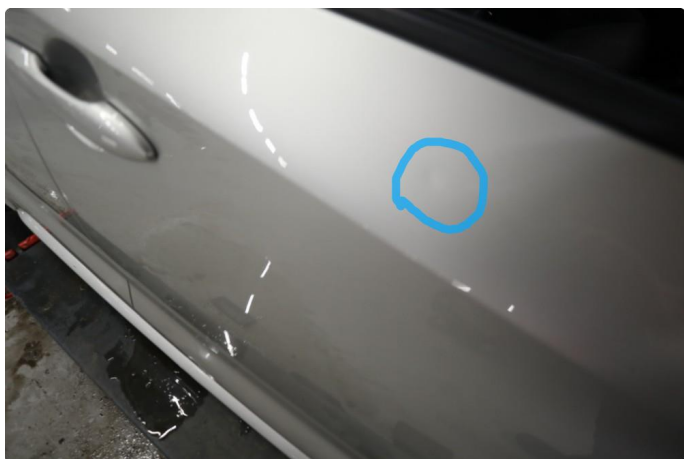
1.3 Høyre foran

| Punkt | Beskrivelse | Plassering |
|---|---|---|
| 1.3 Dører | Høyre foran | |

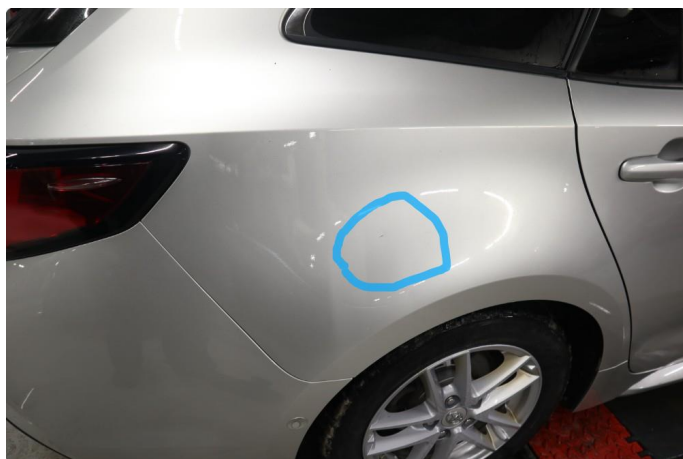
1.4 Høyre bak

| Punkt | Beskrivelse | Plassering |
|---|---|---|
| 1.4 Skjermer | høyre bak | |

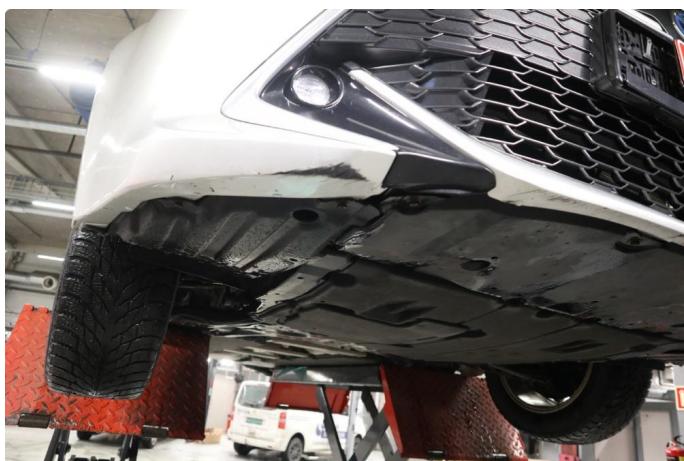
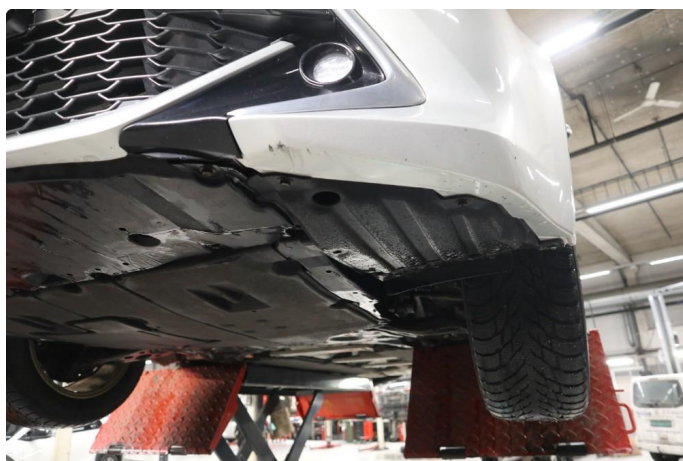
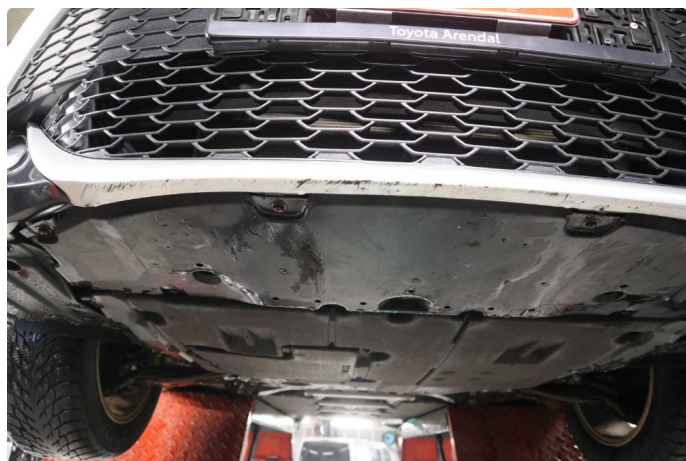
| Punkt | Beskrivelse | Plassering |
|---|---|---|
| 1.5 Støtfanger | skrubbskader underkant | |

1.5 Skrubbskader underkant

## 1.5 Skrubbskader underkant
