## ED27928 - 2021 Nissan Leaf Kombi (5-dørs)

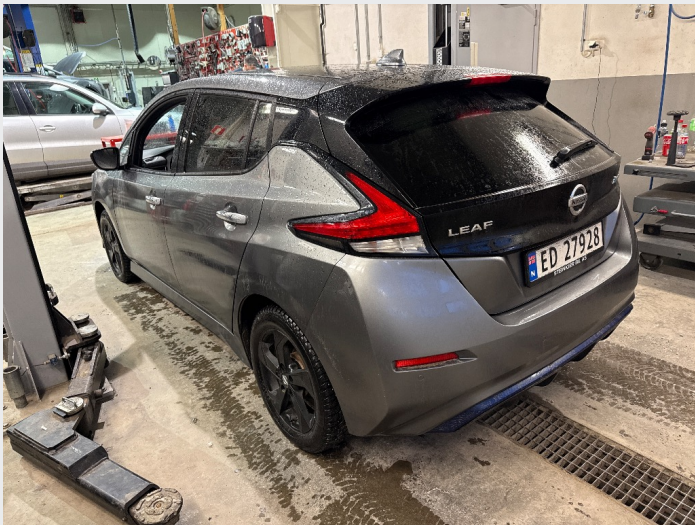
2.1 Oversiktbilder av bilen

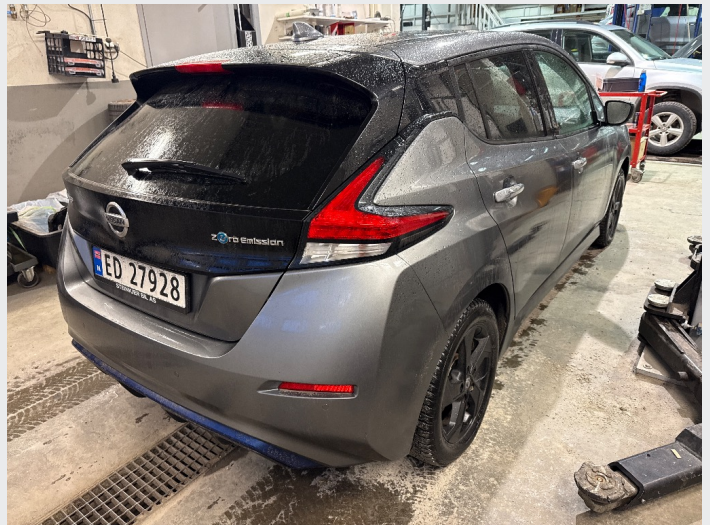
2.1 Oversiktbilder av bilen

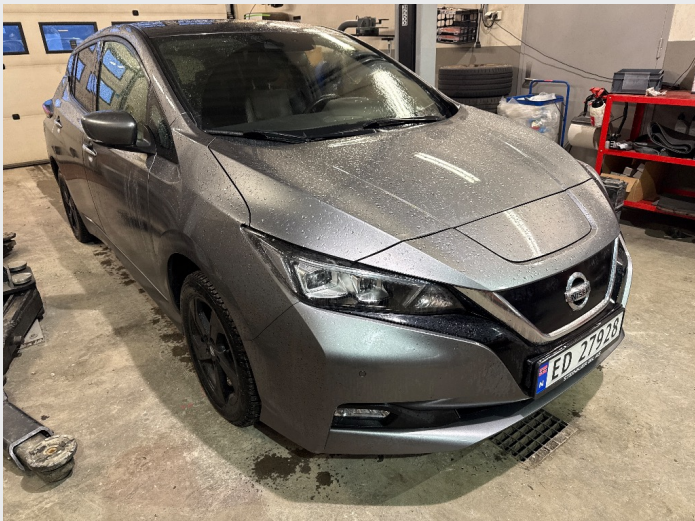
2.1 Oversiktbilder av bilen

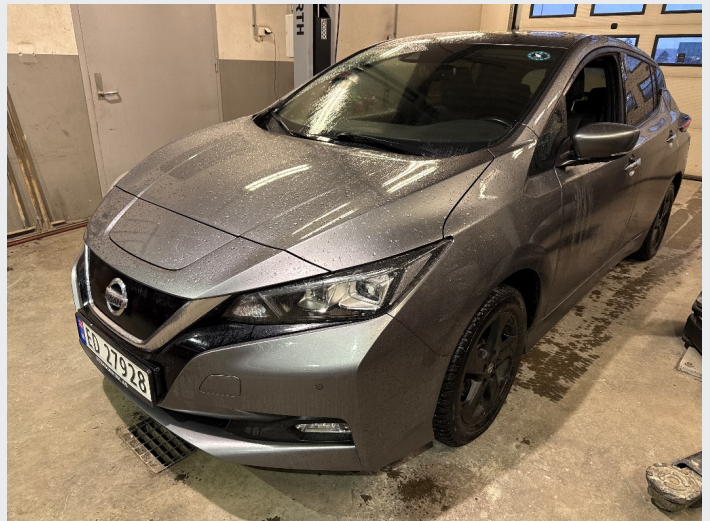
2.1 Oversiktbilder av bilen
