## XA18368 - 2012 Mitsubishi Offroad

## GENERELL BESKRIVELSE

normal bruksslitasje ift alder, det finnes en del rust

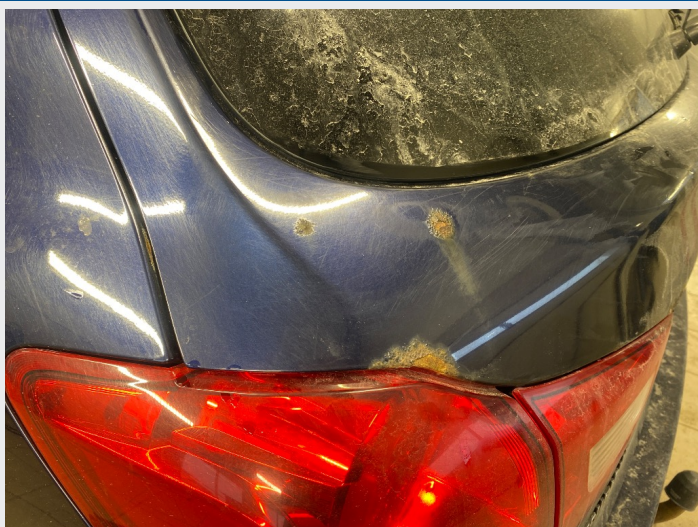
2.5 Rust bakluke

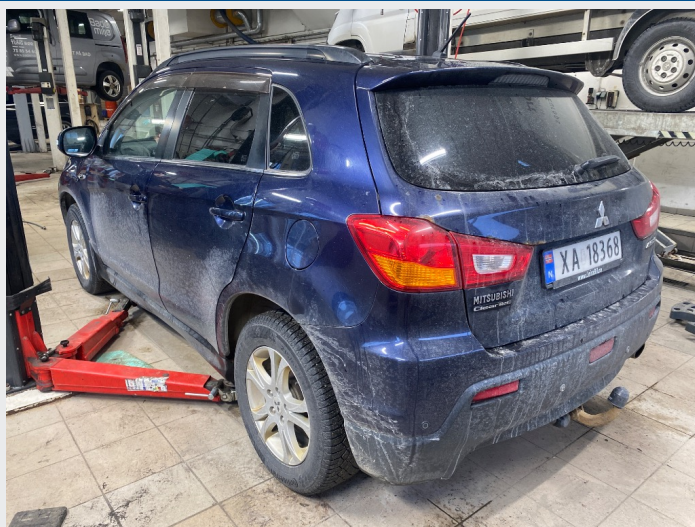
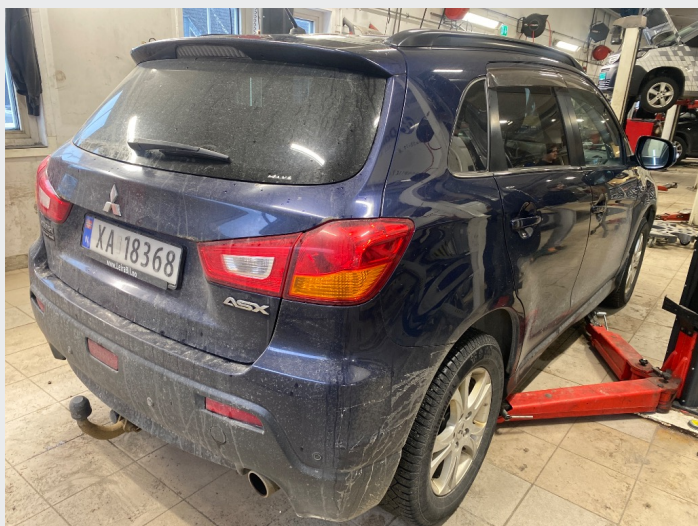
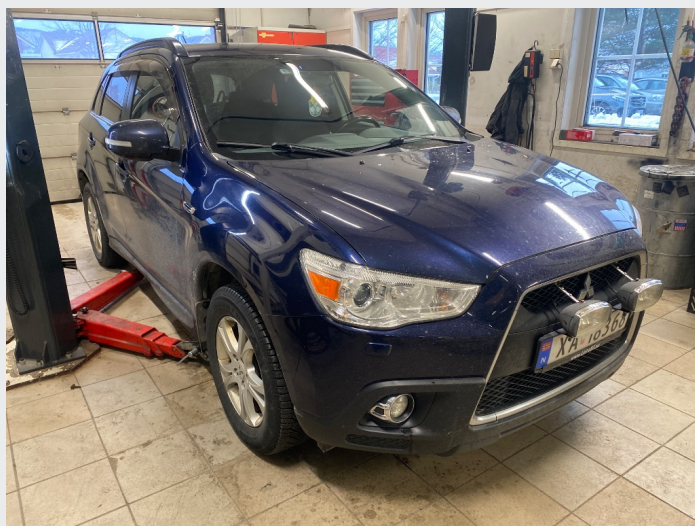
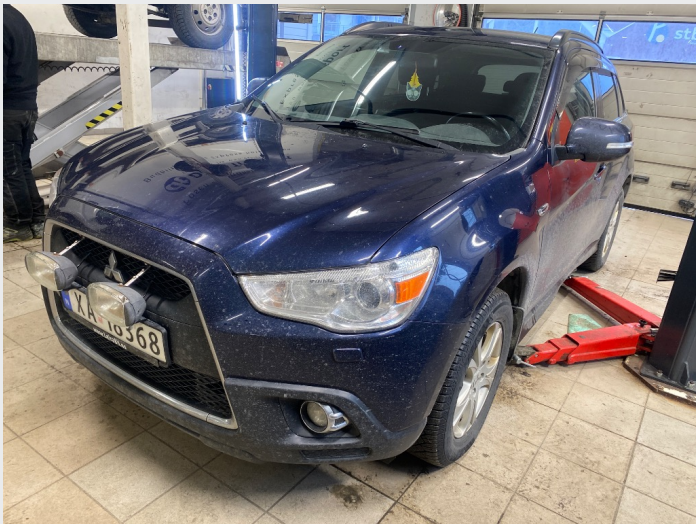
2.1 Oversiktsbilder av bilen

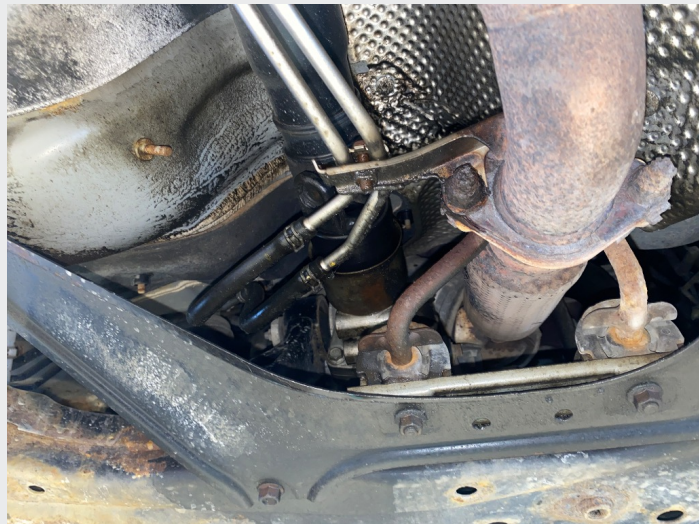
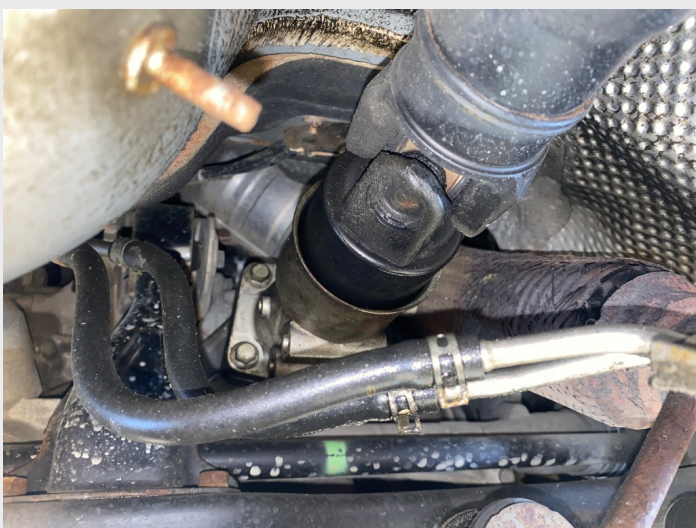
7.1 Svetting girkasse - mellomaksling

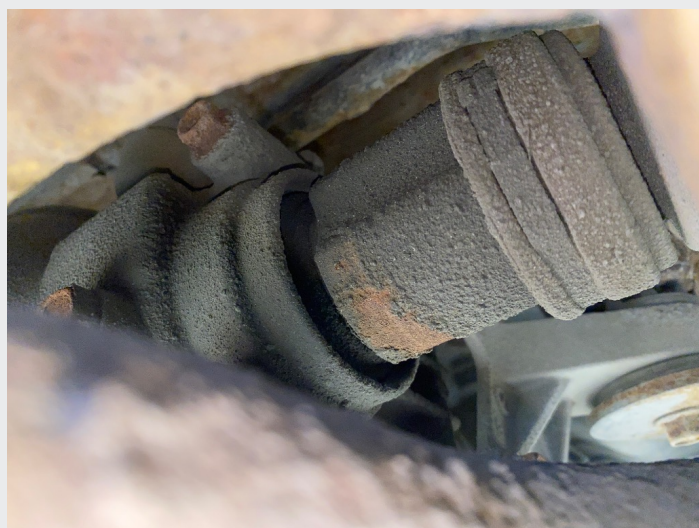
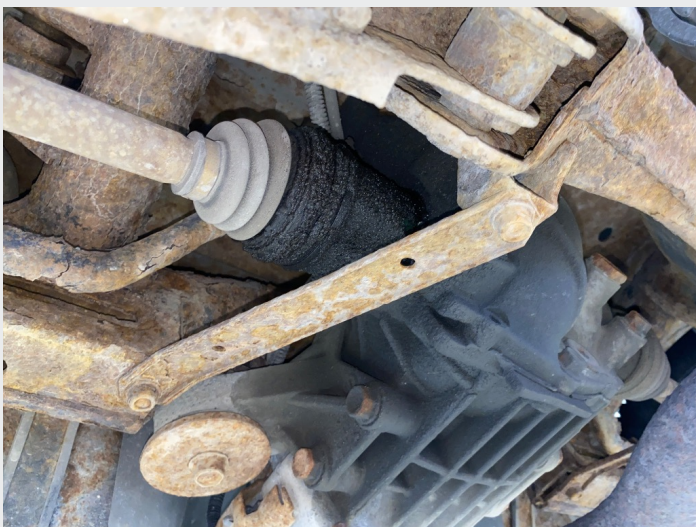
7.2 Svetting diff bak ut mot akslinger på siden

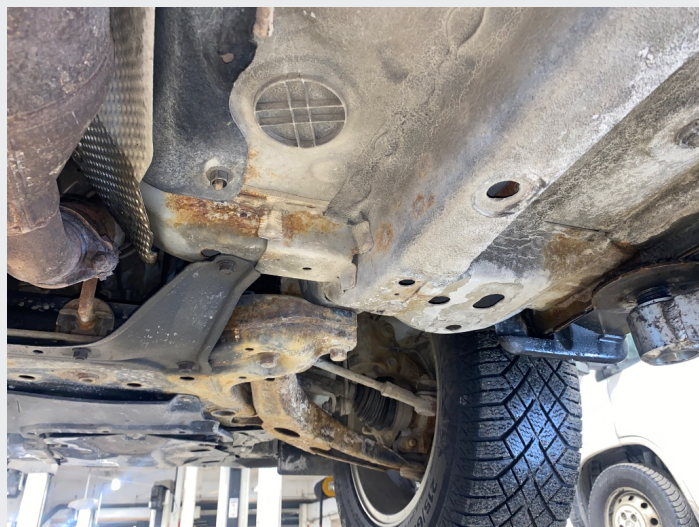
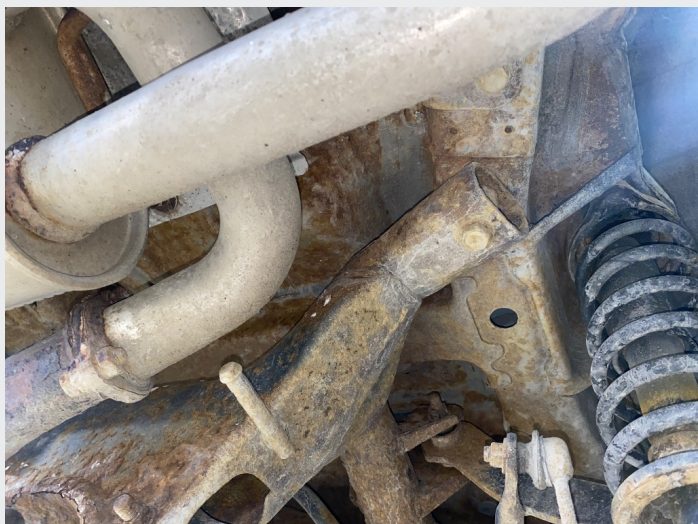
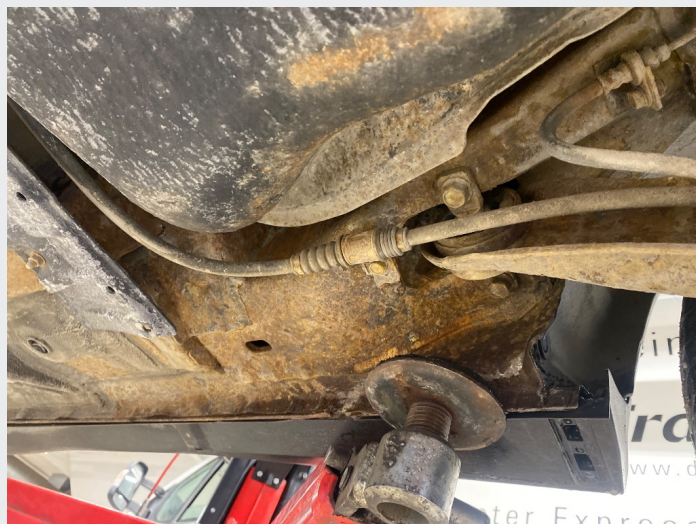
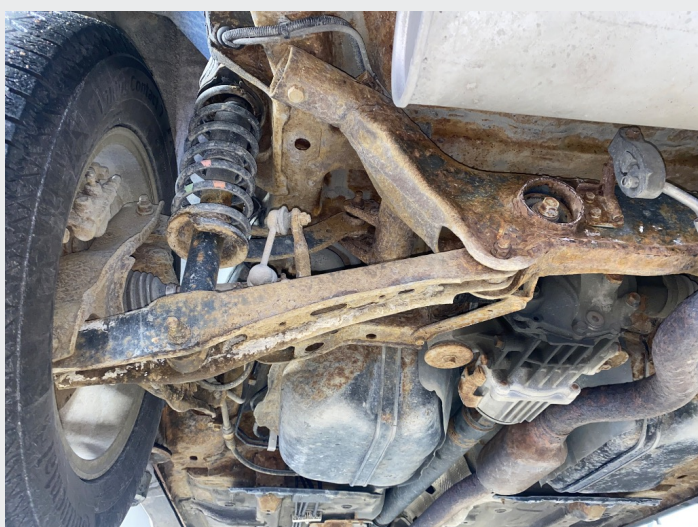
2.2 Det finnes rust under bil

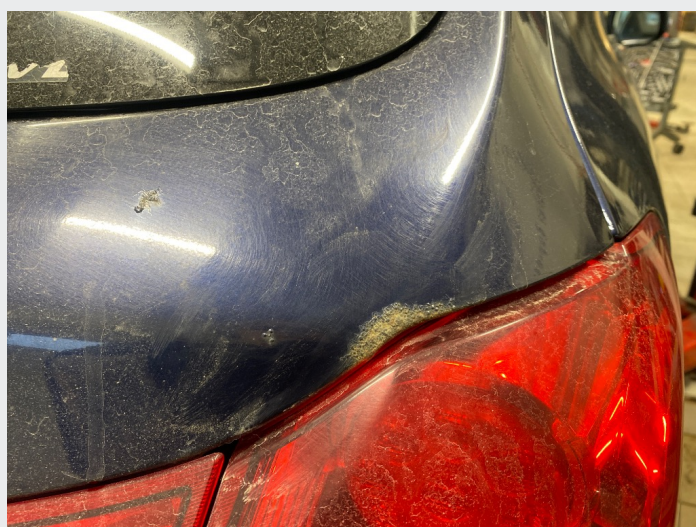
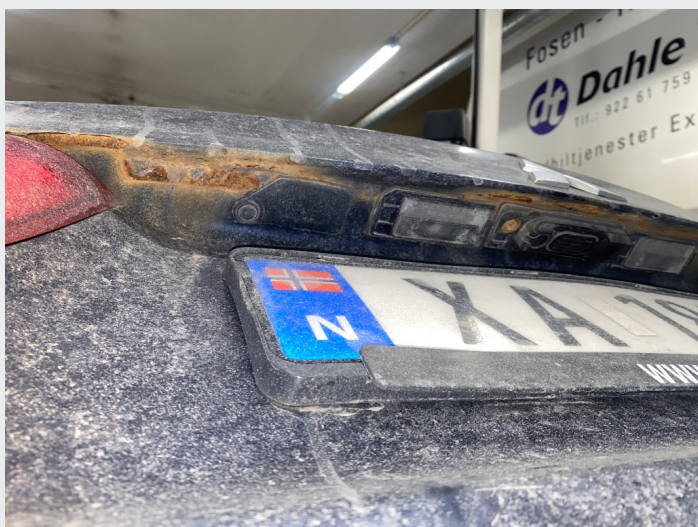
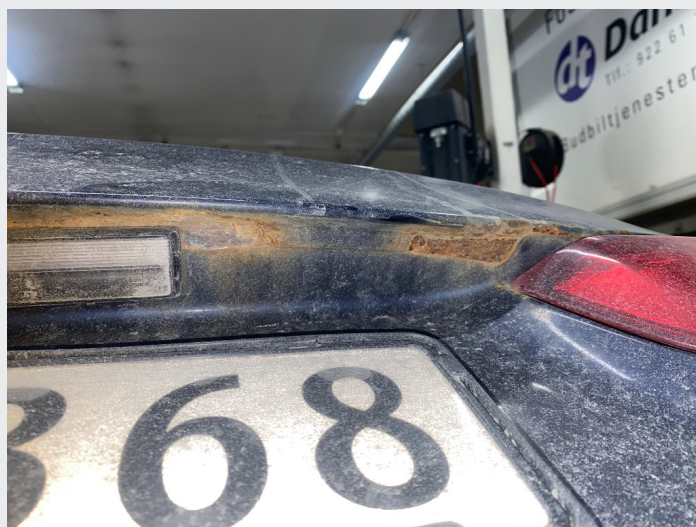
2.5 Rust bakluke

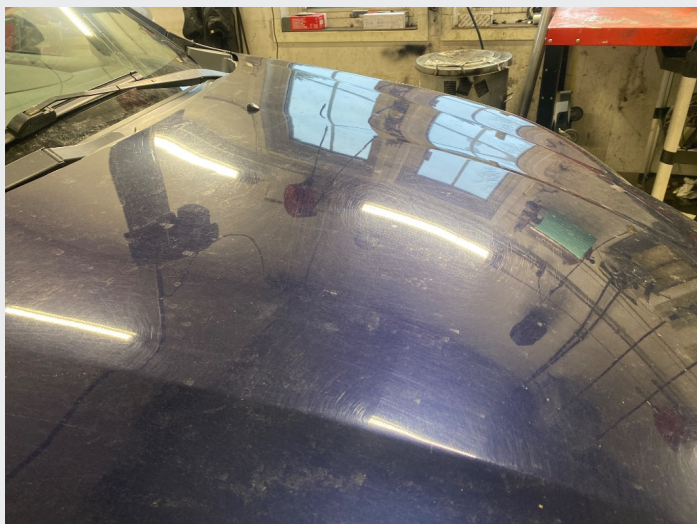
2.1 Veldig matt i lakken

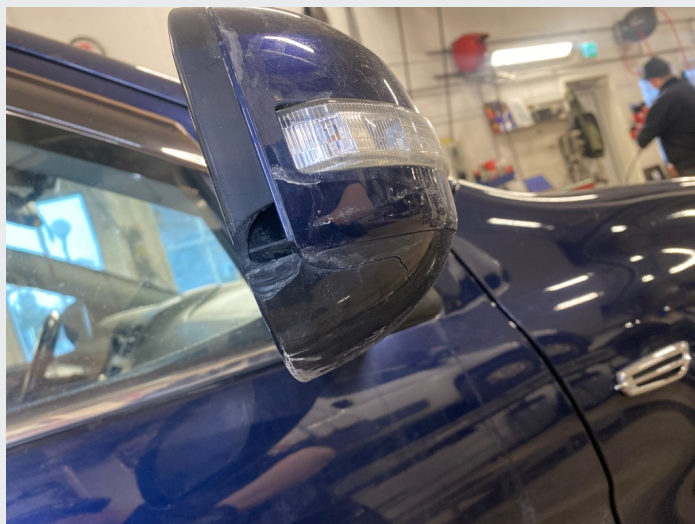
2.12 Skade høyre speil
