**VOLVO V60 114 HK MANUELL FORHJULSDRIFT**
**TESTDATO: 21.01.2026**
**KODE: 1928544**

**AA62150**

NBF Tilstandsrapport er utarbeidet av Norges Bilbransjeforbund og Forbrukerrådet.

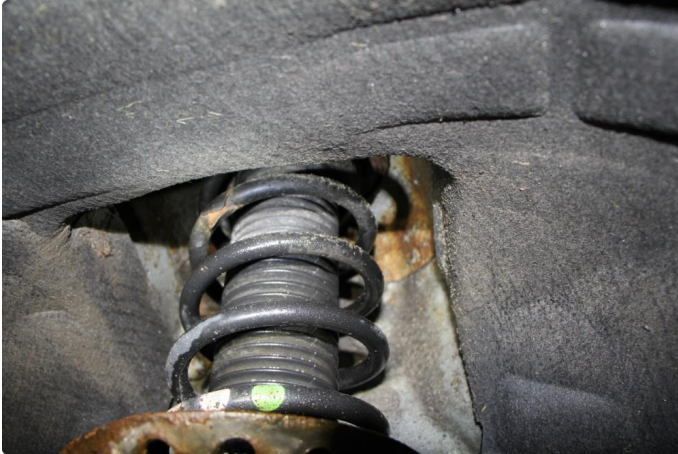
| Punkt | Beskrivelse | Plassering |
|---|---|---|
| 2.2 Under bil | En hel del rust i chassis, også en del i hjulhus foran. | |

2.2 En hel del rust i chassis, også en del i hjulhus foran.

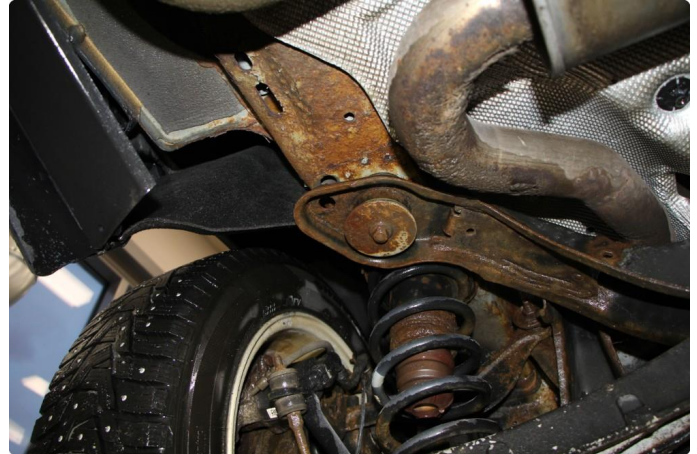
2.2 En hel del rust i chassis, også en del i hjulhus foran.

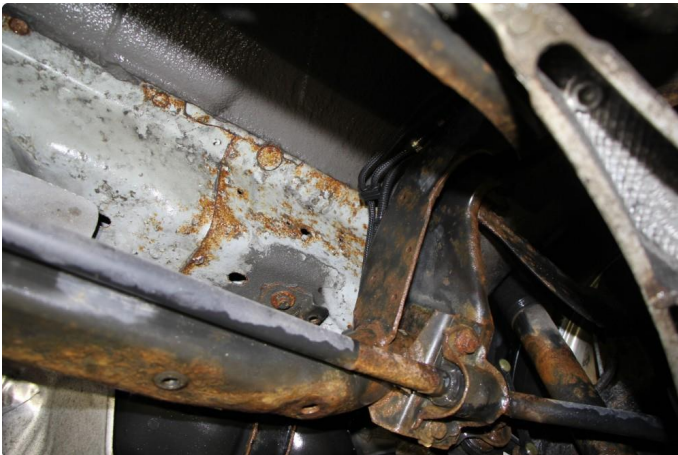
2.2 En hel del rust i chassis, også en del i hjulhus foran.

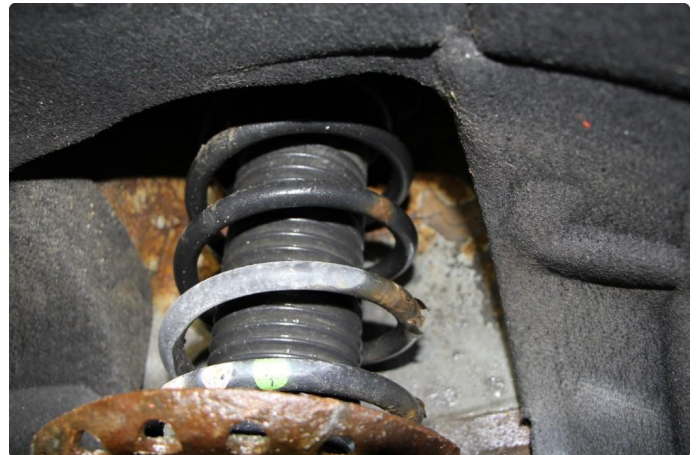
2.2 En hel del rust i chassis, også en del i hjulhus foran.

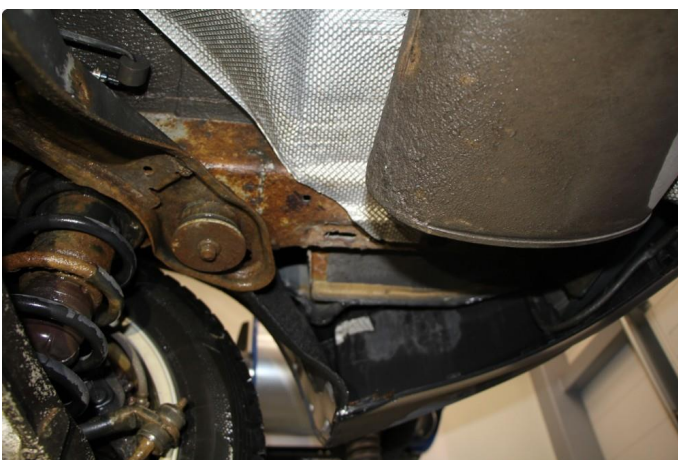
2.2 En hel del rust i chassis, også en del i hjulhus foran.

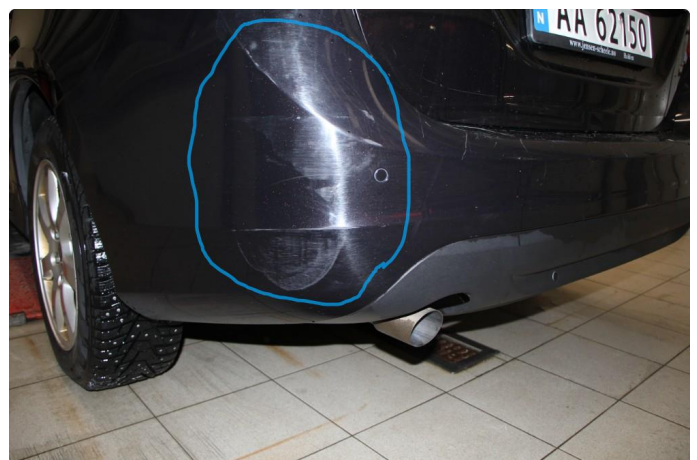
| Punkt | Beskrivelse | Plassering |
|---|---|---|
| 2.6 Støtfanger | ripe(r) ned til grunning | venstre bak |

2.6 Ripe(r) ned til grunning

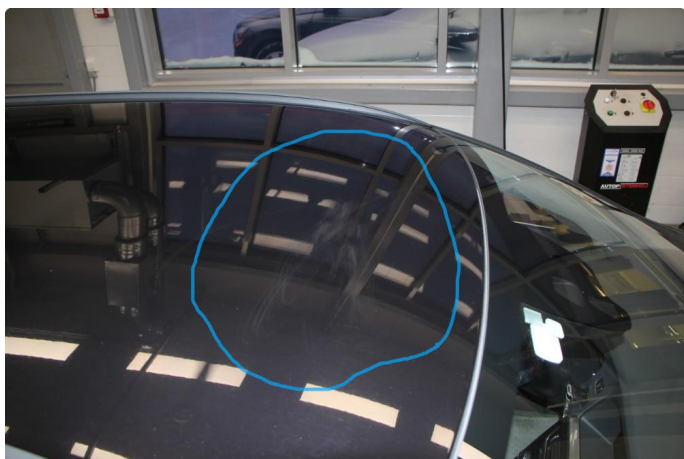
| Punkt | Beskrivelse | Plassering |
|---|---|---|
| 2.7 Tak | riper | foran |

2.7 Riper

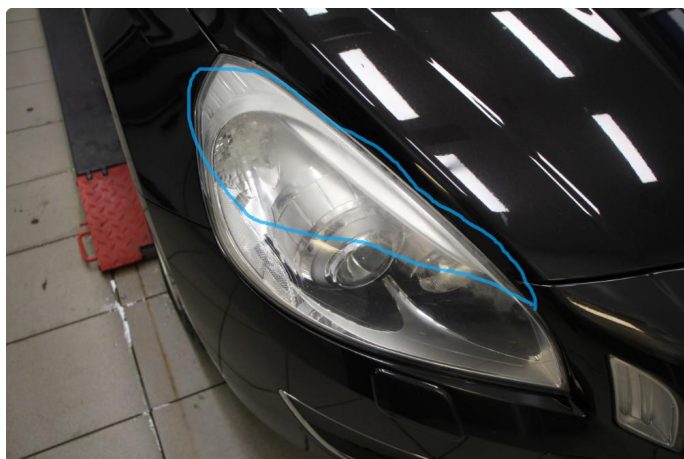
| Punkt | Beskrivelse | Plassering |
|---|---|---|
| 3.1 Lys foran | matte glass | høyre foran |

3.1 Matte glass

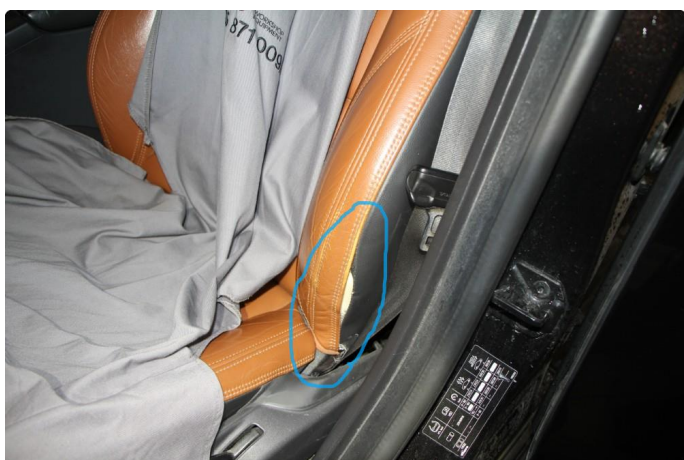
| Punkt | Beskrivelse | Plassering |
|---|---|---|
| 6.1 Seter | skade på seterygg | venstre foran |

6.1 Skade på seterygg

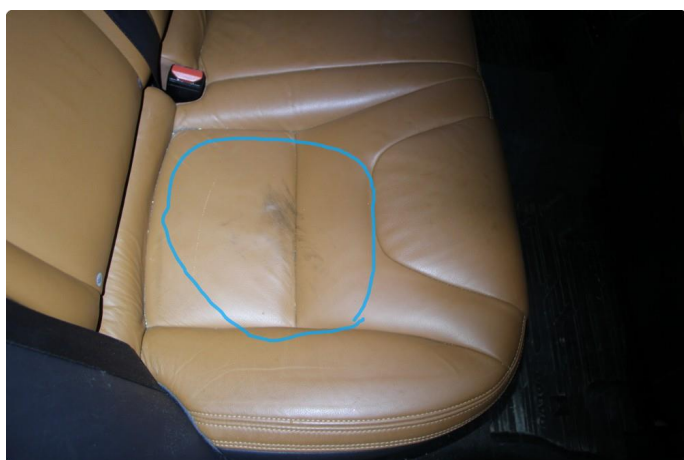
| Punkt | Beskrivelse | Plassering |
|---|---|---|
| 6.2 Seter | misfarget | høyre bak |

6.2 Misfarget

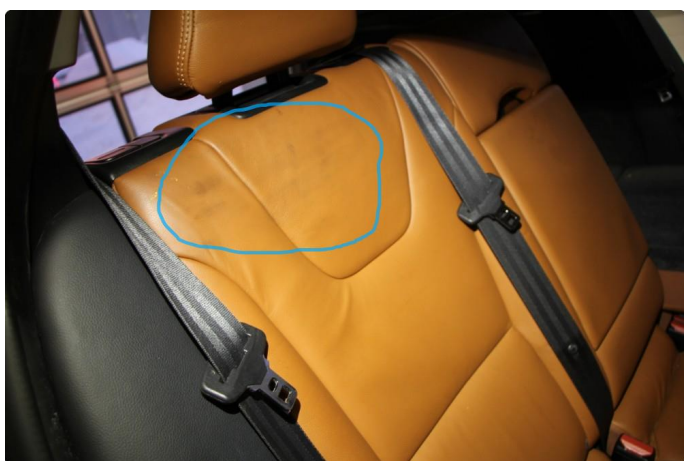
6.2 Misfarget
