OPEL COMBO-E FORHJULSDRIFT

TESTDATO: 04.09.2025

NBF Tilstandsrapport er utarbeidet av Norges Bilbransjeforbund og Forbrukerrådet.

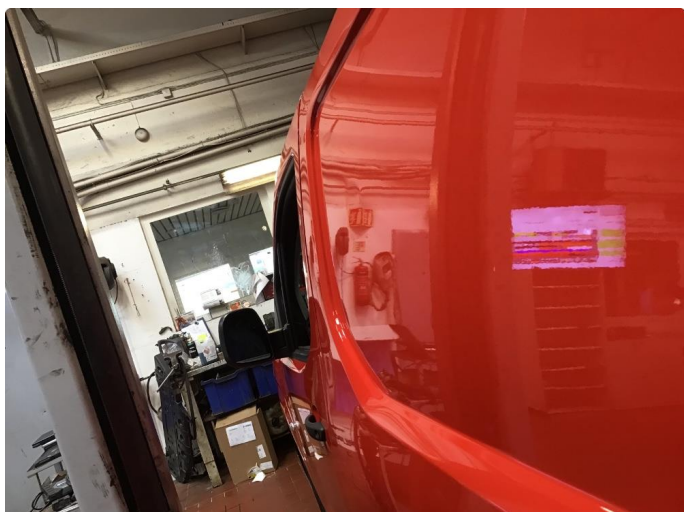
| Punkt | Beskrivelse | Plassering |
|---|---|---|
| 1.1 Lakk | normal slitasje etter alder på bil | |

1.1 Normal slitasje etter alder på bil

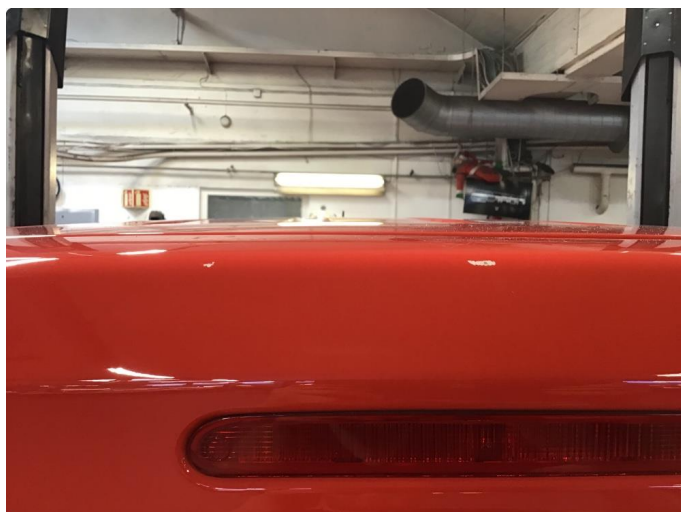
| Punkt | Beskrivelse | Plassering |
|---|---|---|
| 1.2 Dører | normal slitasje etter alder på bil | |

1.2 Normal slitasje etter alder på bil

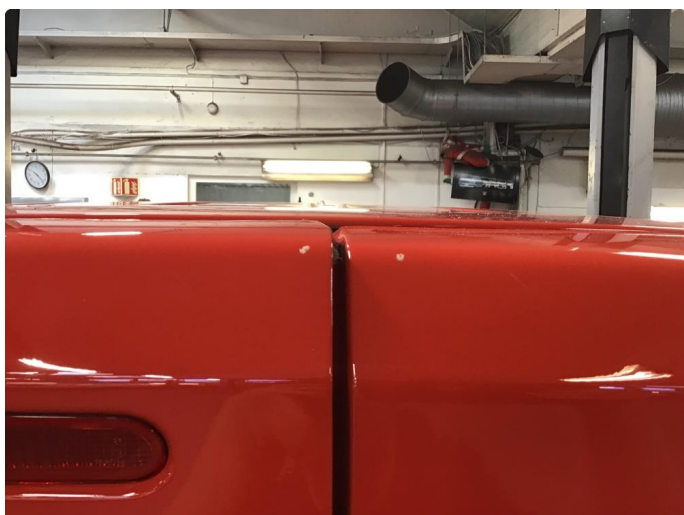
1.2 Normal slitasje etter alder på bil

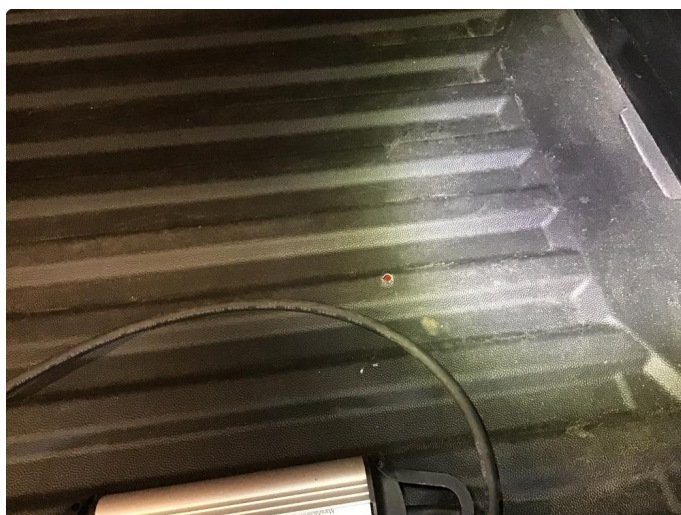
| Punkt | Beskrivelse | Plassering |
|---|---|---|
| 2.1 Varerom | Normal bruksslitasje i varerom etter bilens alder | |

2.1 Normal bruksslitasje i varerom etter bilens alder

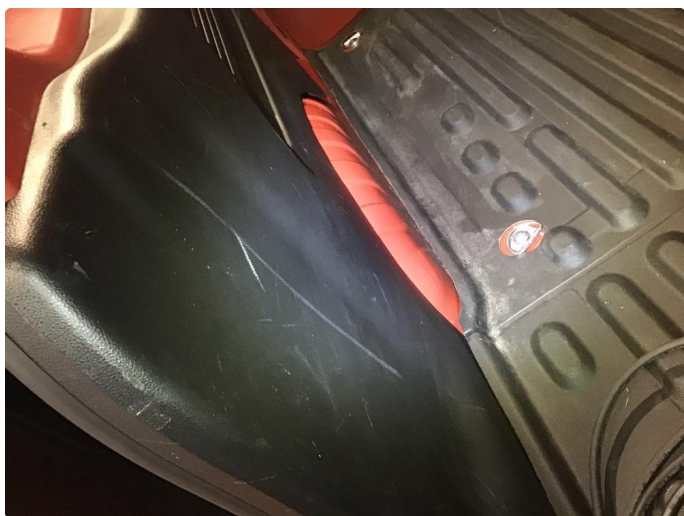
2.1 Normal bruksslitasje i varerom etter bilens alder

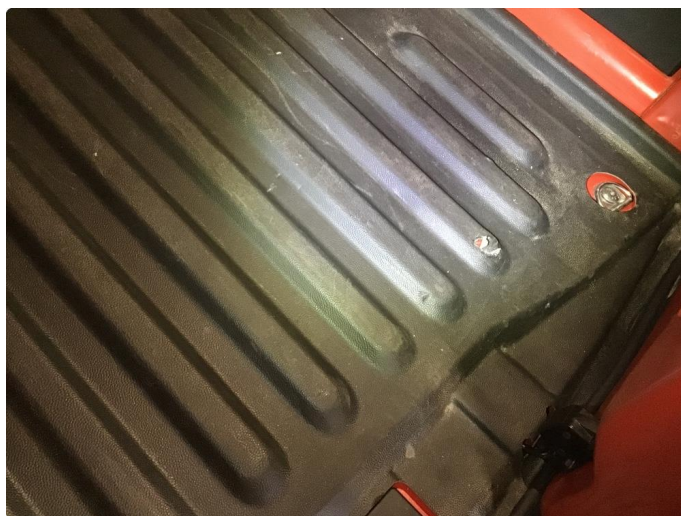
2.1 Normal bruksslitasje i varerom etter bilens alder
