OPEL VIVARO-E FORHJULSDRIFT

TESTDATO: 19.01.2026

EE96487

CHASSISNR: VXE1ZKXZN073545

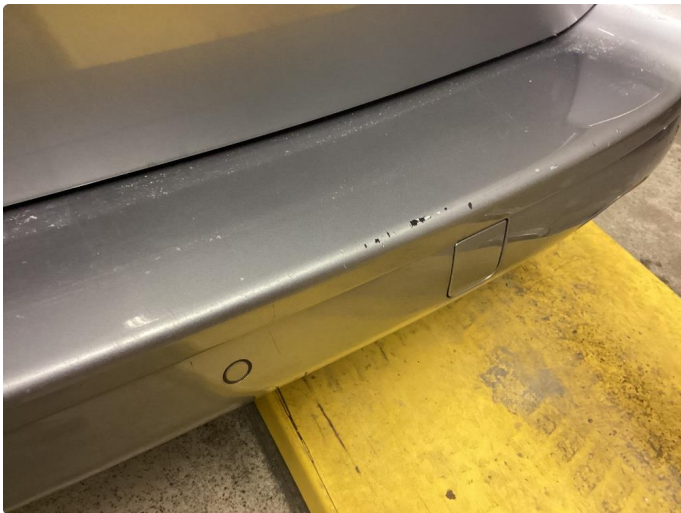
| Punkt | Beskrivelse | Plassering |
|---|---|---|
| 1.1 Bakluke | Riper bakfanger | |

1.1 Riper bakfanger

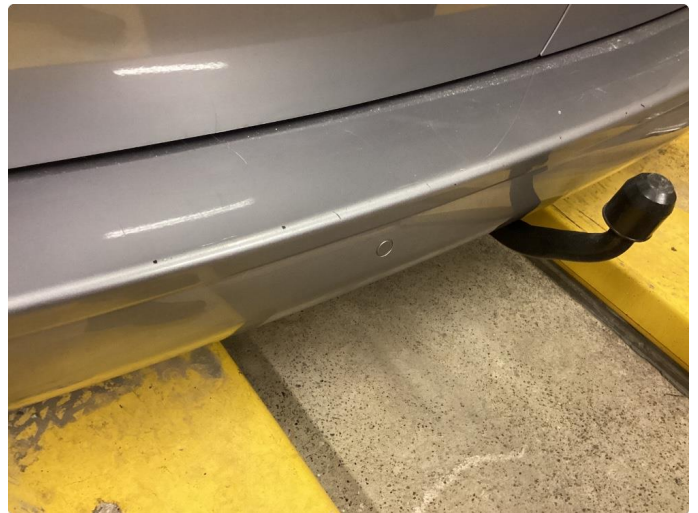
1.1 Riper bakfanger
