# NAF Verdivurdering

**Testdato**  
21.01.2026

| Modell | C4 CACTUS | Motoreffekt | 68 kW |
| Registreringsnr. | BD90330 | Drivstofftype | Diesel |

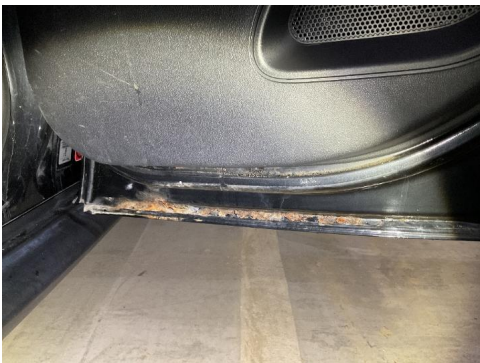
28. Høyre bakdør

| Ref.Id | Repareres | Resultat | Beskrivelse |
|---|---|---|---|
| 93.6 | Høyre bakdør | Lakkrust | Flekklakkere |

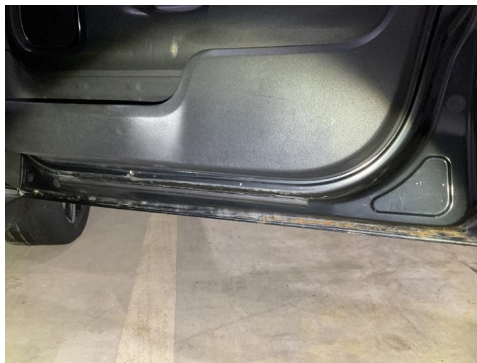
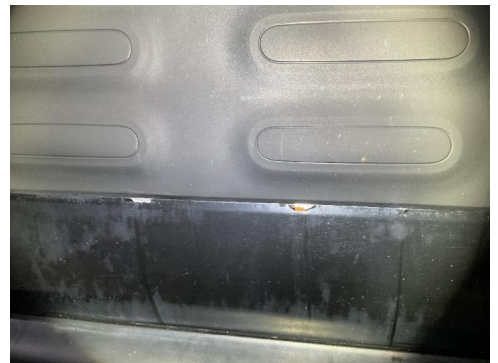
29. Høyre fordør

| Ref.Id | Repareres | Resultat | Beskrivelse |
|---|---|---|---|
| 91.6 | Høyre fordør | Lakkrust | Flekklakkere |

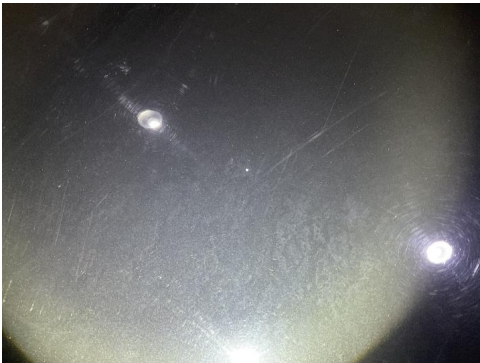
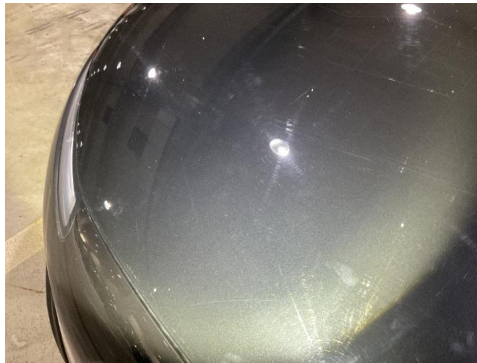
31. Panser

| Ref.Id | Repareres | Resultat | Beskrivelse |
|---|---|---|---|
| 70.3 | | Mindre lakkskader, utbedres med penselflekking | Panser |
| 100.9 | Panser | Steinsprut ned til grunnmaterialet | |

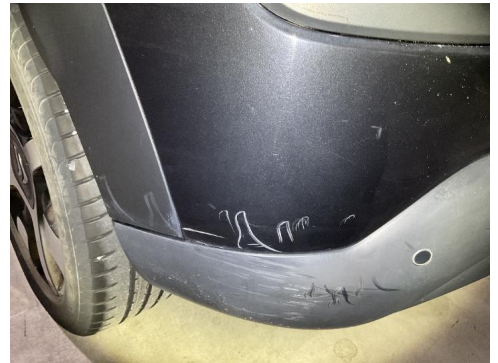
33. Støtfanger bak

| Ref.Id | Repareres | Resultat | Beskrivelse |
|---|---|---|---|
| 80.5 | Støtfanger bak | Ripe ned til grunnmaterialet | Flekklakkere |

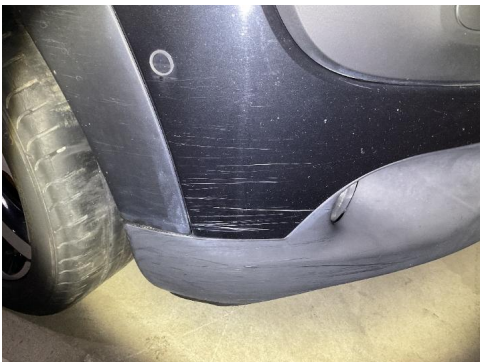
34. Støtfanger foran

| Ref.Id | Repareres | Resultat | Beskrivelse |
|---|---|---|---|
| 79.5 | Støtfanger foran | Ripe ned til grunnmaterialet | Flekklakkere |

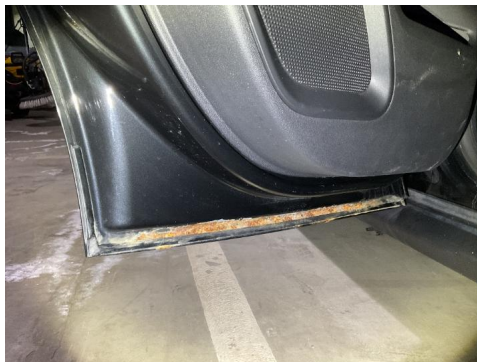
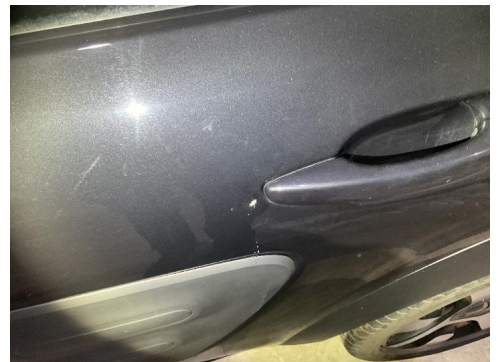
35. Venstre bakdør

| Ref.Id | Repareres | Resultat | Beskrivelse |
|---|---|---|---|
| 84.1 | Venstre bakdør | Bulk(er) med lakkskade | Rette og lakkere |
