VOLKSWAGEN GOLF ALLTRACK 150 HK AUTOMAT 4X4

TESTDATO: 21.01.2026

YU45103

CHASSISNR: WVVZZZAUZFP621804

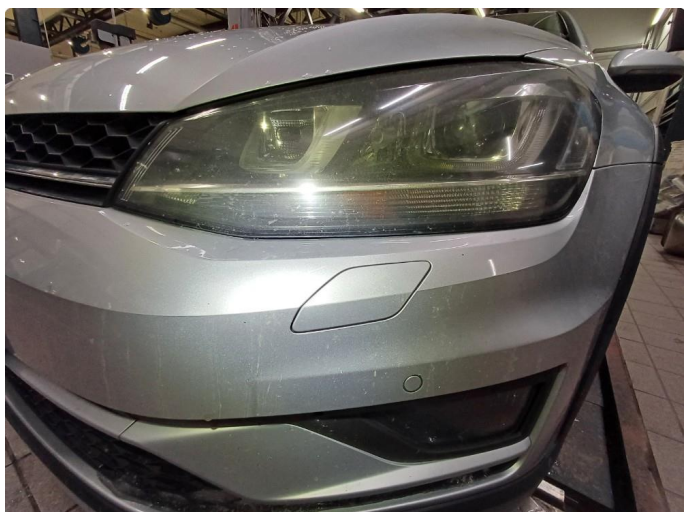
1.1 Stensprut

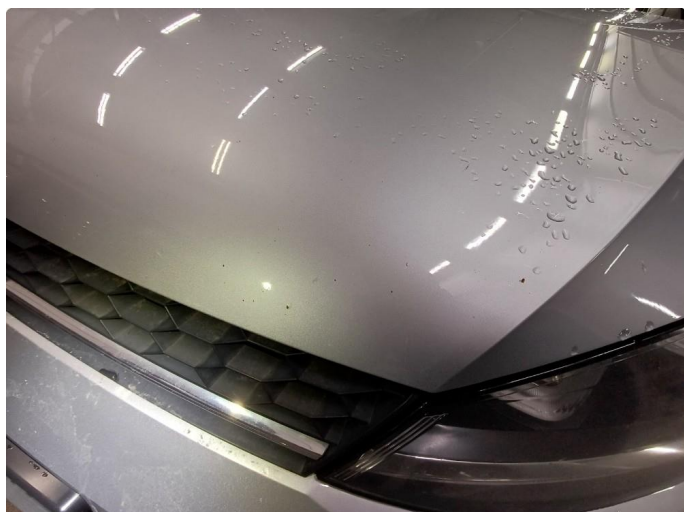
1.1 Stensprut

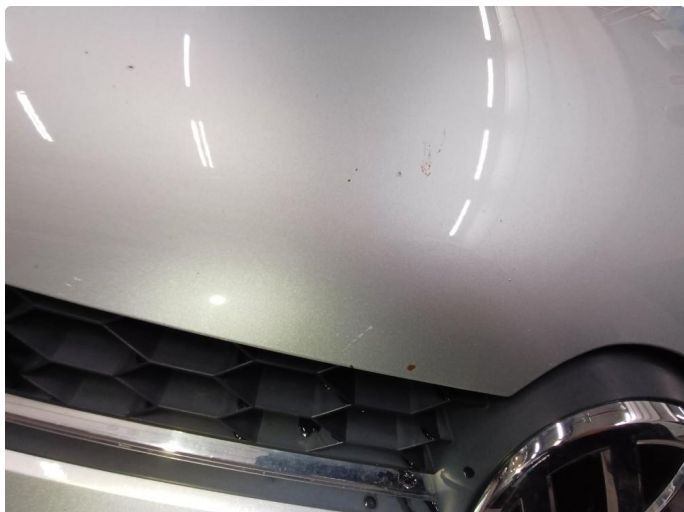
1.1 Stensprut

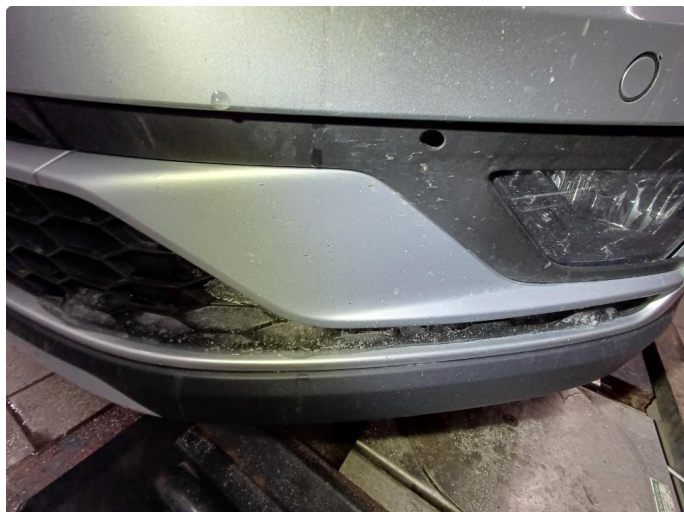
1.1 Stensprut

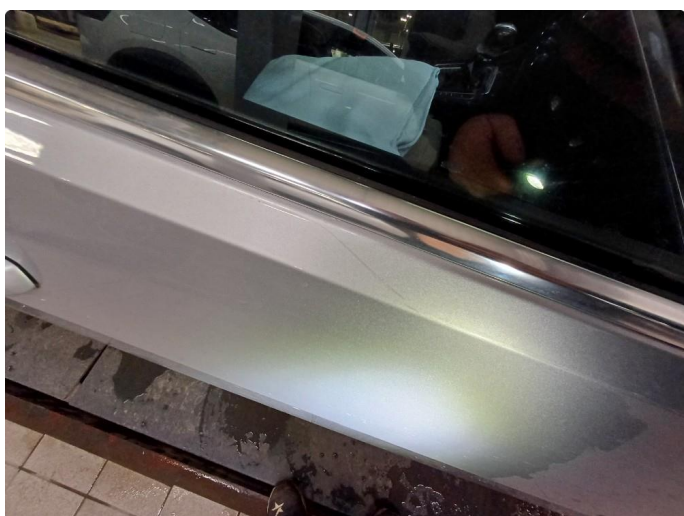
1.1 Stensprut

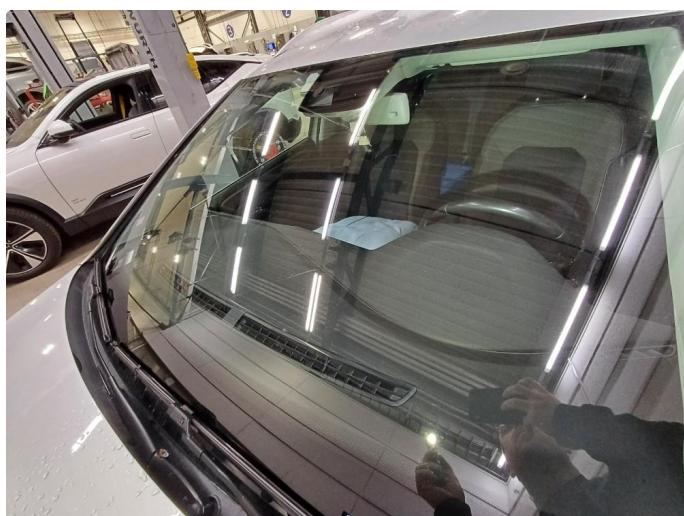
1.1 Stensprut

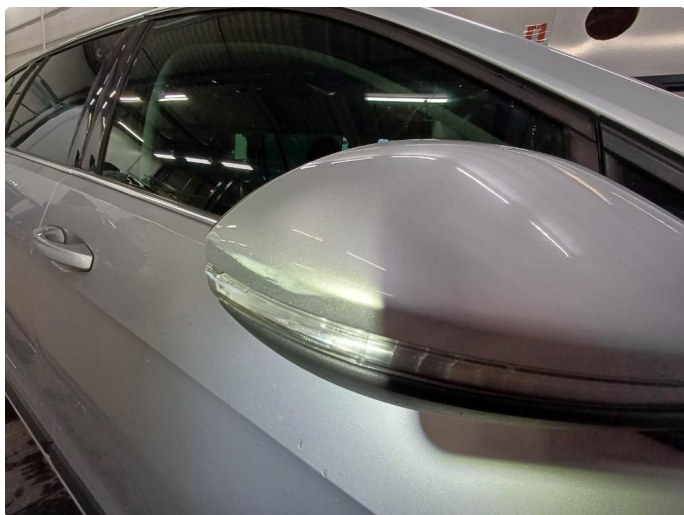
1.1 Stensprut

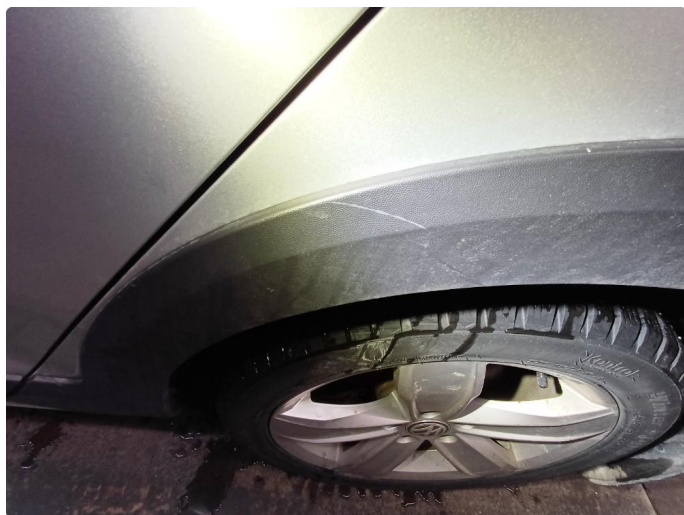
1.1 Stensprut

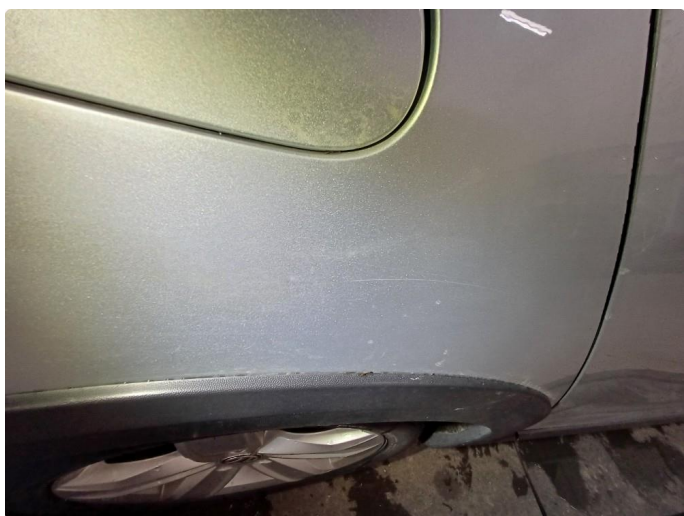
1.1 Stensprut

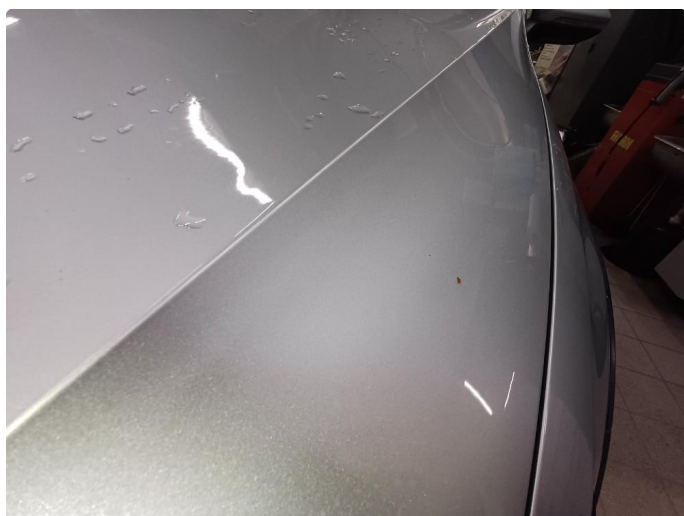
1.1 Stensprut
