# NAF Bruktbiltest

**Testdato**  
21.01.2026

| Modell | Model S | Motoreffekt | 193 kW |
| Registreringsnr. | EK54723 | Drivstofftype | Elektrisk |

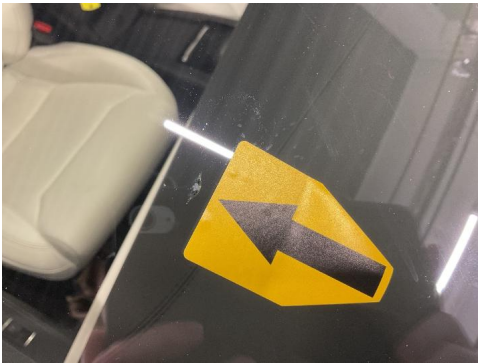
31. Glassruter.

| Ref.Id | Repareres | Resultat | Beskrivelse |
|---|---|---|---|
| 14.1 | Glassruter. | Steinsprut med sprekk eller rosett | Frontrute |

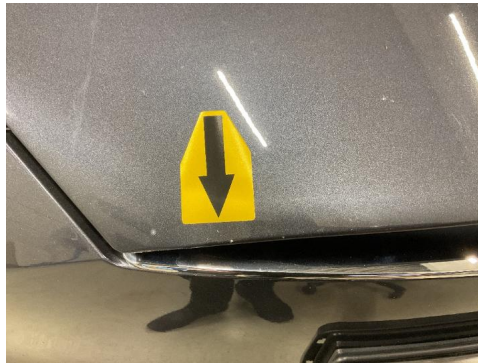
32. Lakk / karosseri utvendig.

| Ref.Id | Repareres | Resultat | Beskrivelse |
|---|---|---|---|
| 64.2 | Lakk / karosseri utvendig. | Lakkriper: | Høyre bakdør |

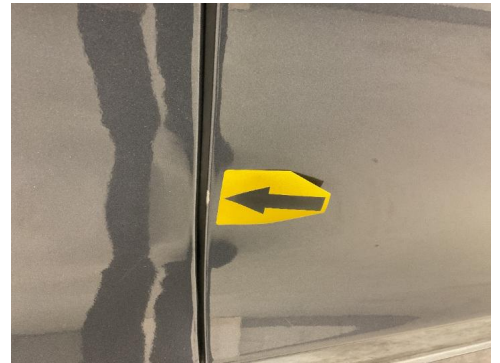
33. Lakk / karosseri utvendig.

| Ref.Id | Opplysning | Resultat | Beskrivelse |
|---|---|---|---|
| 64.17 | Lakk / karosseri utvendig. | Diverse småbulker/lakkriper | |
