## ED60466 - 2022 Volvo C40 Offroad

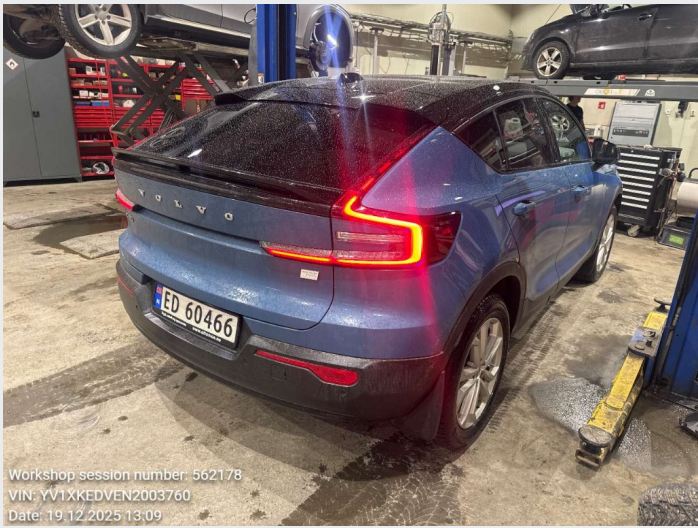
2.1 Oversikts bilder

2.1 Eksteriør - Lakk - Oversikts bilder
