**VOLKSWAGEN CADDY MAXI 102 HK MANUELL  
FORHJULSDRIFT**
**TESTDATO: 06.01.2026**
**KODE: 1913747**

**BT35116**

NBF Tilstandsrapport er utarbeidet av Norges Bilbransjeforbund og Forbrukerrådet.

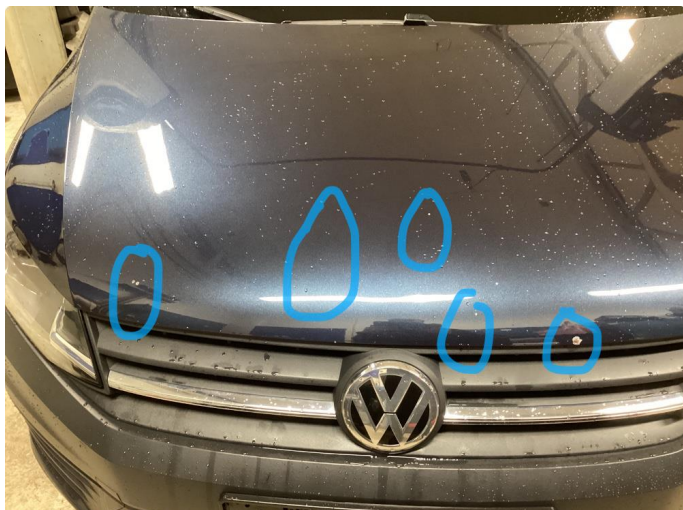
| Punkt | Beskrivelse | Plassering |
|---|---|---|
| 1.1 Panser | lakk flasser | |

1.1 Lakk flasser

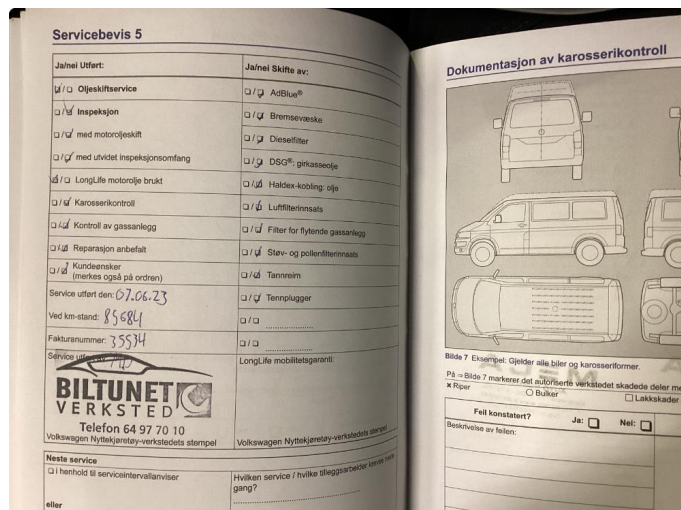
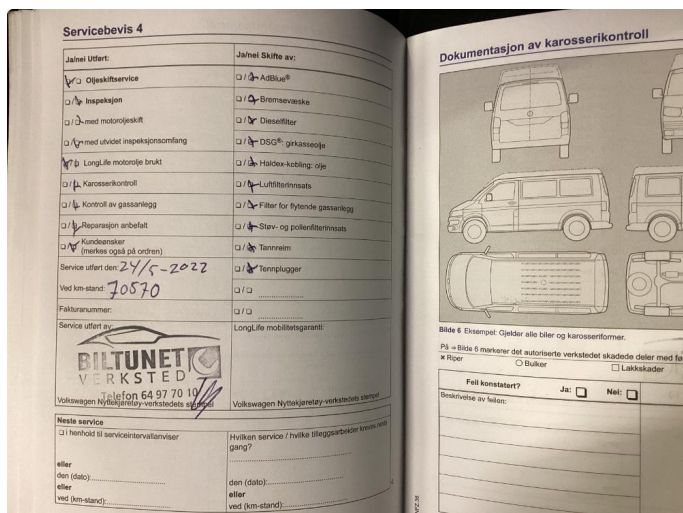
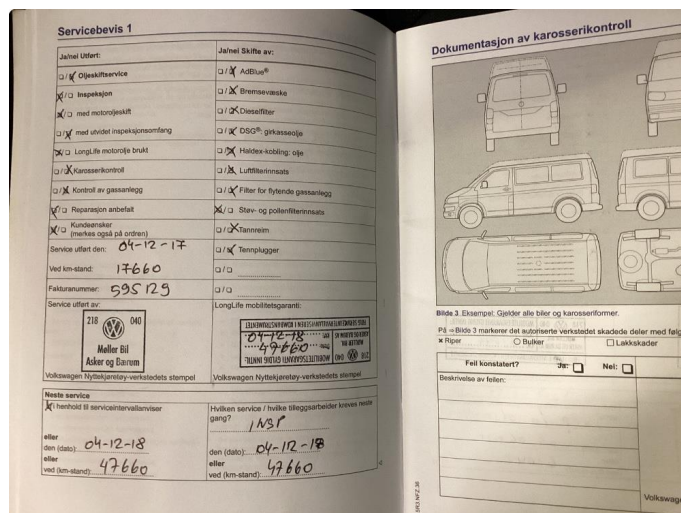
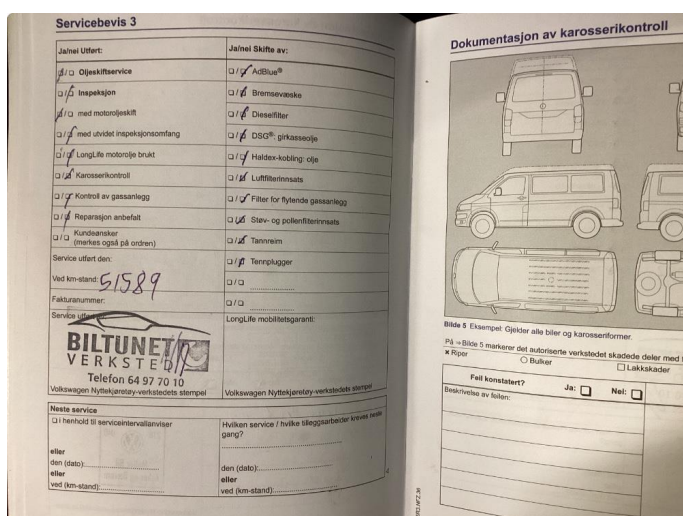
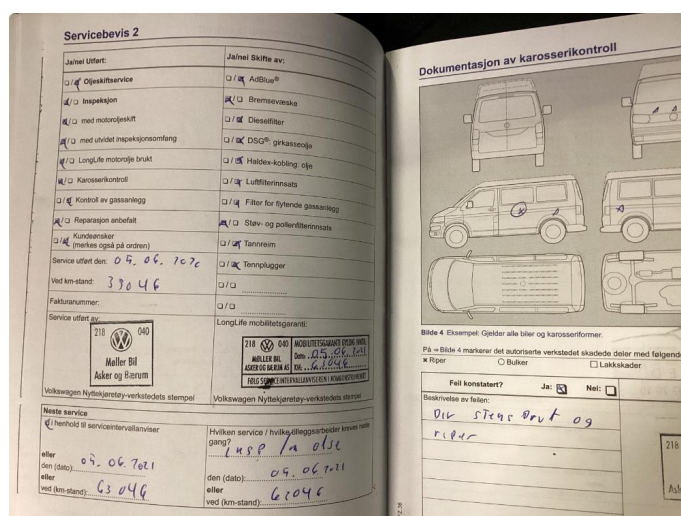
| Punkt | Beskrivelse | Plassering |
|---|---|---|
| 2.1 Opplysninger | dokumentert service, se bilde | |

2.1 Dokumentert service, se bilde
