TOYOTA COROLLA FORHJULSDRIFT

TESTDATO: 04.12.2025

PD75136

NBF Tilstandsrapport er utarbeidet av Norges Bilbransjeforbund og Forbrukerrådet.

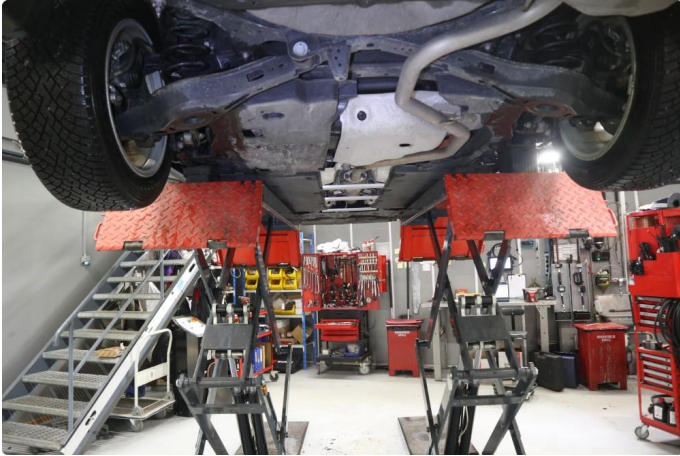
| Punkt | | Beskrivelse | Plassering |
|---|---|---|---|
| 1.1 | Antirustbehandling | ikke undestellsbehandlet | |

1.1 Ikke undestellsbehandlet

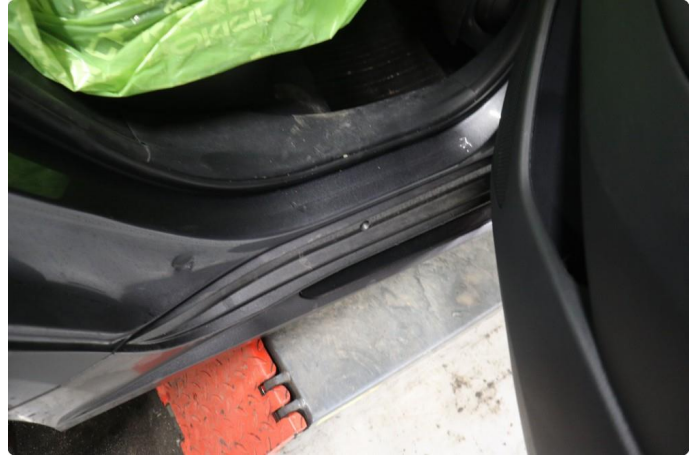
| Punkt | | Beskrivelse | Plassering |
|---|---|---|---|
| 1.2 | Terskler/innlastningssone | normal slitasje | |

1.2 Normal slitasje

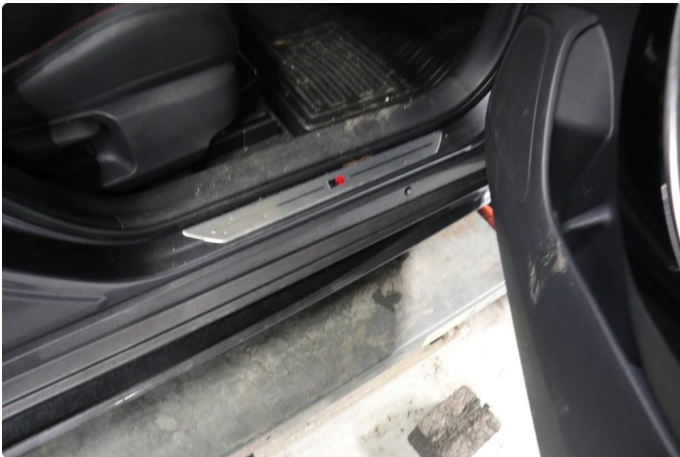
1.2 Normal slitasje

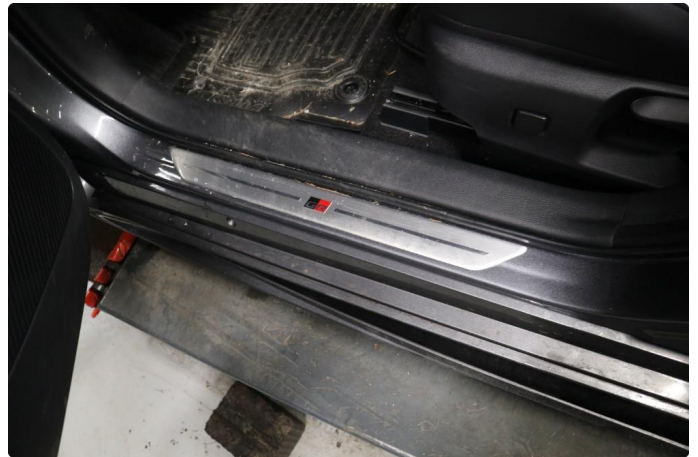
1.2 Normal slitasje

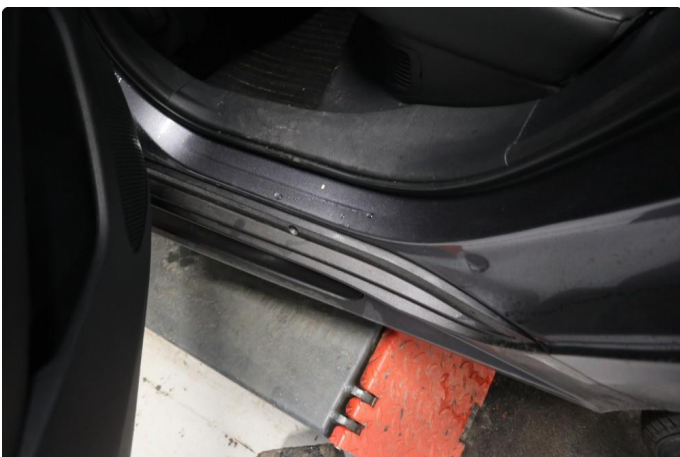
1.2 Normal slitasje

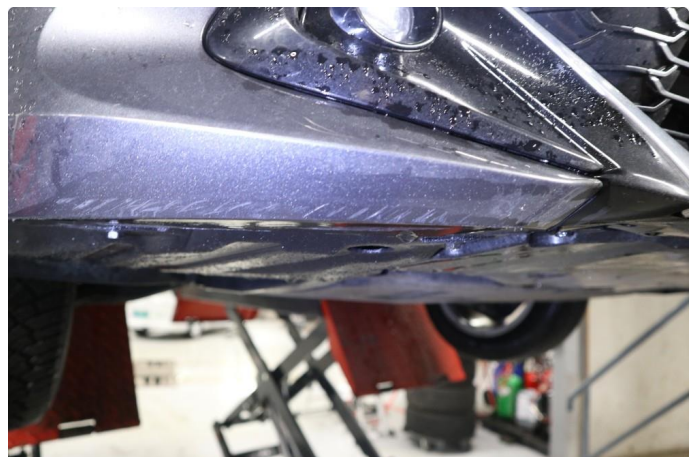
| Punkt | | Beskrivelse | Plassering |
|---|---|---|---|
| 1.3 | Støtfanger | skrubbskader underkant høyre side | |

1.3 Skrubbskader underkant høyre side

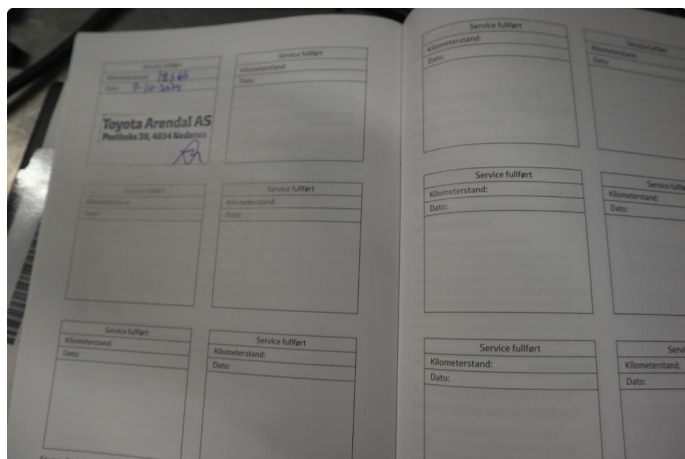
| Punkt | | Beskrivelse | Plassering |
|---|---|---|---|
| 2.1 | Service | vil bli utført | |

## 2.1 Vil bli utført
