# NAF Bruktbiltest

**Testdato**  
22.01.2026

| Modell | D-Max | Motoreffekt | 120 kW |
| Registreringsnr. | JV30624 | Drivstofftype | Diesel |

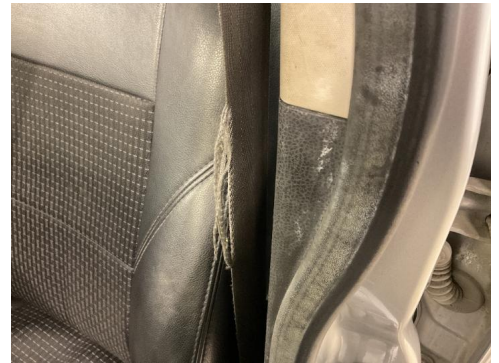
33. Bilbelte.

| Ref.Id | Repareres | Resultat | Beskrivelse |
|---|---|---|---|
| 52.1 | Bilbelte. | Slitt / skadet belte: | Venstre foran |

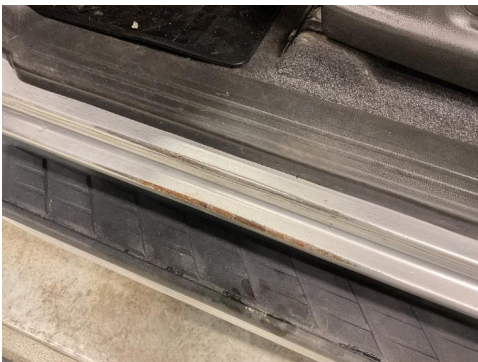
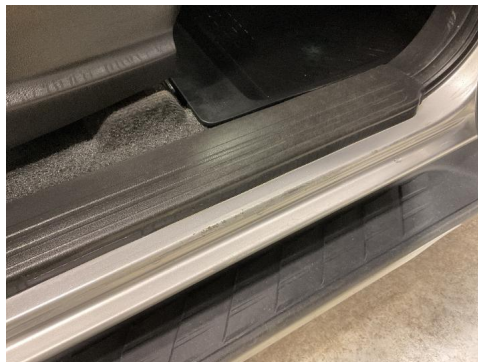
| Ref.Id | Repareres | Resultat | Beskrivelse |
|---|---|---|---|
| 50.1 | Døråpning. | Sår eller skade: | Venstre fordør, Høyre fordør |

34. Døråpning.

35. Døråpning.

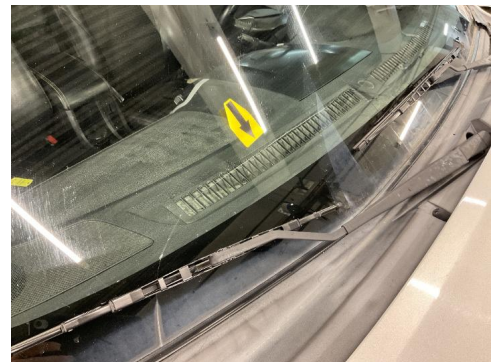
36. Glassruter.

| Ref.Id | Repareres | Resultat | Beskrivelse |
|---|---|---|---|
| 14.2 | Glassruter. | Sprukket/skadet rute | Frontrute |

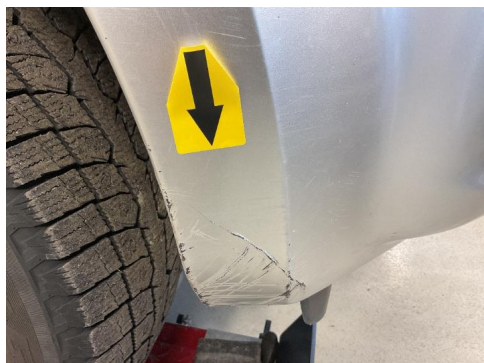
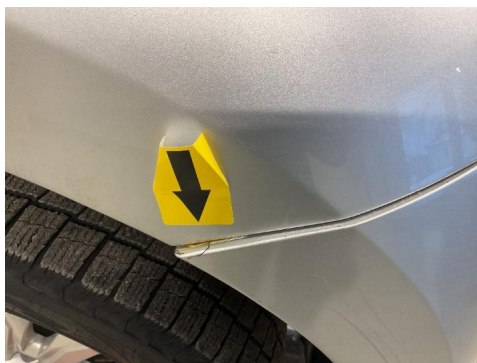
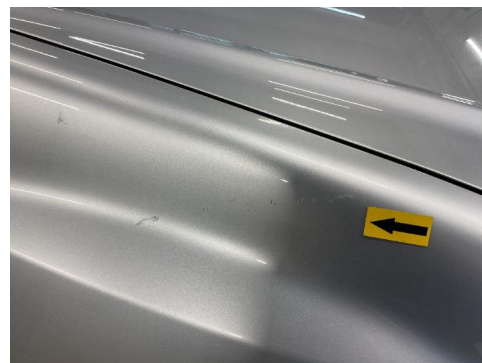
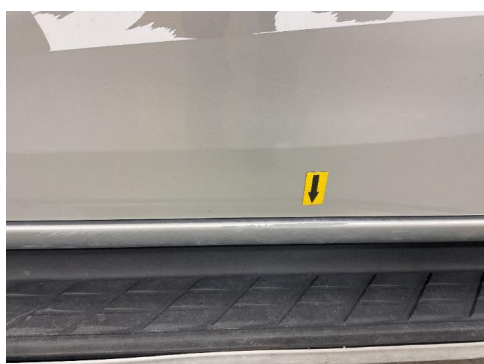
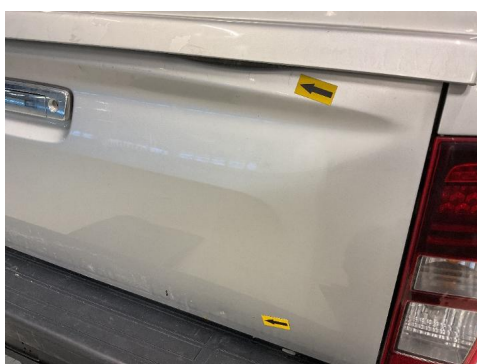
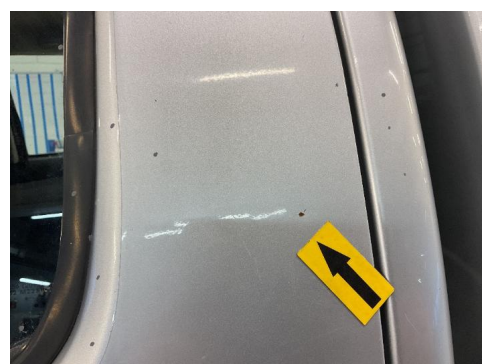
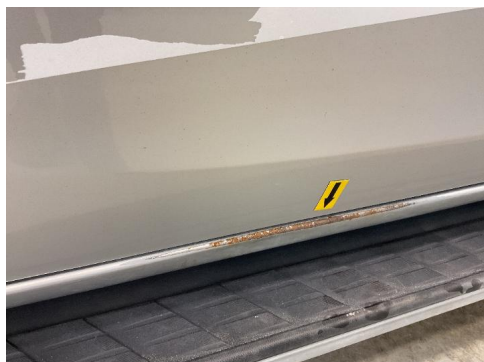
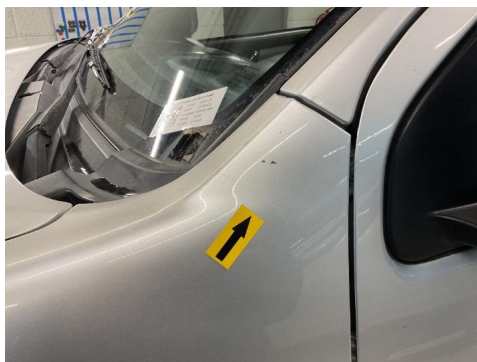
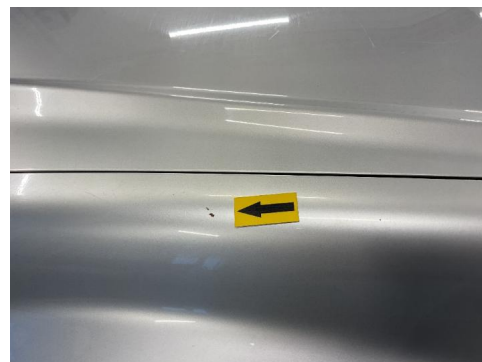
| Ref.Id | Repareres | Resultat | Beskrivelse |
|---|---|---|---|
| 64.1 | Lakk / karosseri utvendig. | Skadet: | Støtfanger foran, Bakluke, Venstre sidekanal |
| 64.2 | | Lakkriper: | Høyre sidekanal |
| 64.3 | | Steinsprut/lakksår | Venstre forskjerm, Venstre bakdør |

| Ref.Id | Opplysning | Resultat | Beskrivelse |
|---|---|---|---|
| 64.17 | Lakk / karosseri utvendig. | Diverse småbulker/lakkriper | |

37. Lakk / karosseri utvendig.
