OPEL MOKKA-E FORHJULSDRIFT

TESTDATO: 03.02.2026

NBF Tilstandsrapport er utarbeidet av Norges Bilbransjeforbund og Forbrukerrådet.

## OPPSUMMERT STATUS PÅ KJØRETØY

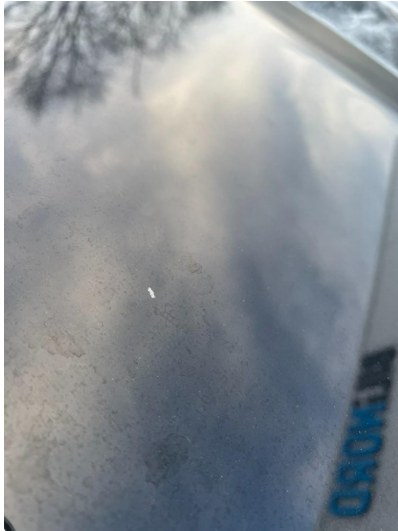
| Punkt | Beskrivelse | Plassering |
|---|---|---|
| 1.2 Panser | mye stensprut | alle |

1.2 Mye stensprut

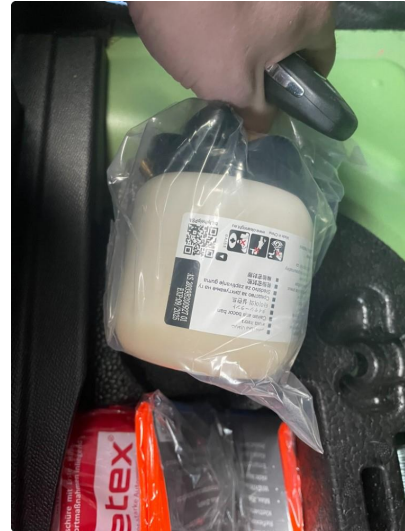
| Punkt | Beskrivelse | Plassering |
|---|---|---|
| 1.3 Verktøy/nødutstyr | dekkettemiddel utgått/mangler | alle |

1.3 Dekktettermiddel utgått/mangler

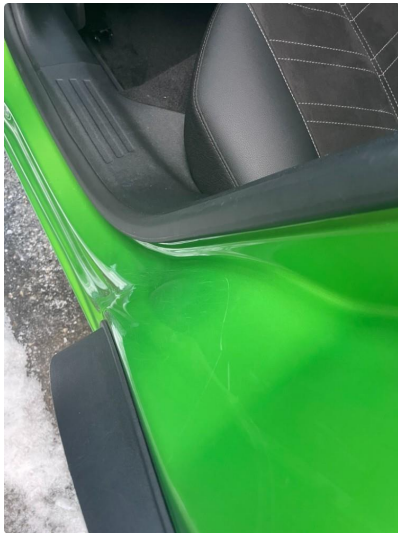
| Punkt | Beskrivelse | Plassering |
|---|---|---|
| 1.4 Døråpning | ripe(r) | begge - alle |

1.4 Ripe(r)

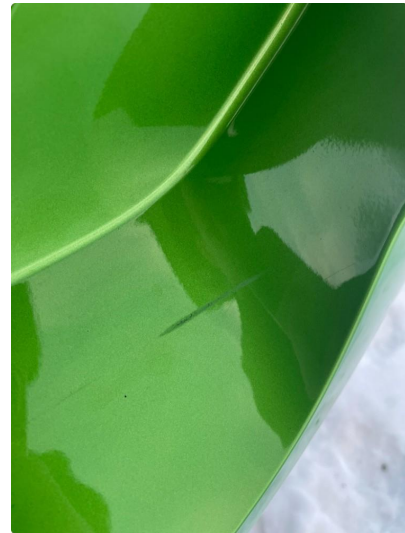
| Punkt | Beskrivelse | Plassering |
|---|---|---|
| 1.5 Støtfanger | ripe(r) | bak |

1.5 Ripe(r)

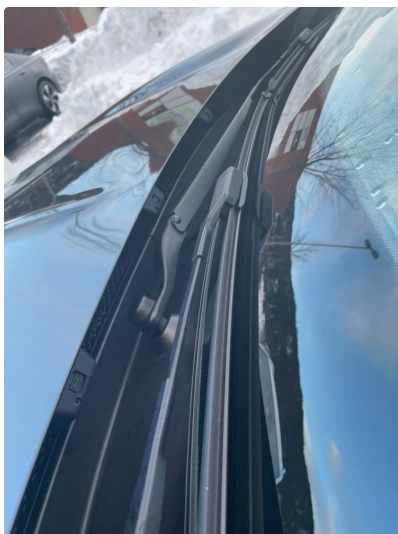
| Punkt | Beskrivelse | Plassering |
|---|---|---|
| 1.6 Vinduer | slitt normal bruks slitasje | foran |

1.6 Slitt normal bruks slitasje

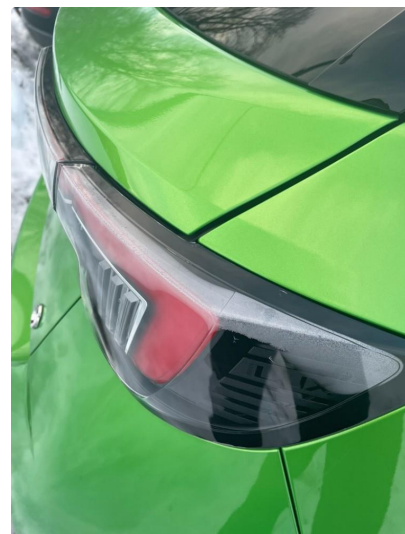
| Punkt | Beskrivelse | Plassering |
|---|---|---|
| 2.1 Lys bak | dugg/fukt Kondens etter å ha stått ute i kulde | bak - alle |

2.1 Dugg/fukt Kondens etter å ha stått ute i kulde

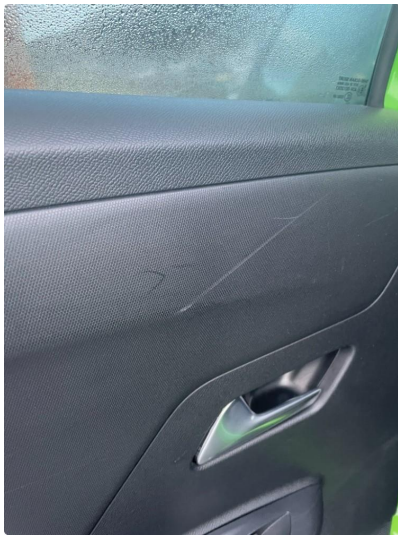
| Punkt | Beskrivelse | Plassering |
|---|---|---|
| 4.1 Dørtrekk | slitt/ripe(r) normal bruks slitasje | alle |

4.1 Slitt/ripe(r) normal bruks slitasje

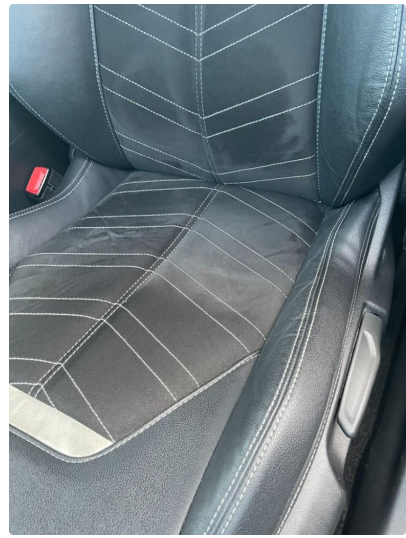
| Punkt | Beskrivelse | Plassering |
|---|---|---|
| 4.2 Seter | slitt normal bruks slitasje | alle |

4.2 Slitt normal bruks slitasje
