## VH65639 - 2014 Peugeot 2008 Offroad

Km.stand	<b>149 160</b>	Bruktimportert	<b>Nei</b>	Reg.reim skiftet, dato	<b>25.03.2020</b>
Ant. nøkler	<b>1</b>	Antirustgaranti	<b>Nei</b>	Reg.reim skiftet, km	<b>76 883</b>
Drivstoff	<b>Bensin</b>	Heftelser	<b>Nei</b>	Siste service, dato	<b>21.10.2021</b>
Farge	<b>Grå</b>	Koll.puter utkoblet	<b>Nei</b>	Siste service, km	<b>103 815</b>
Egenvekt	<b>1055</b>	Medfølger sommerdekk	<b>Nei</b>	PKK utført	<b>17.07.2024</b>
Effekt	<b>82</b>	Medfølger vinterdekk	<b>Ja</b>	Servicehefte/servicer fulgt	<b>Ja / Nei</b>
Chassisnr.	<b>VF3CUHMZ6EY092228</b>	Tilhengerfeste	<b>Ja</b>	Vognmappe m/instruksjonsbok	<b>Ja</b>
Første reg.	<b>07.11.2014</b>	Er prøvekjørt	<b>Ja</b>	Utskrift dato	<b>10.02.2026</b>

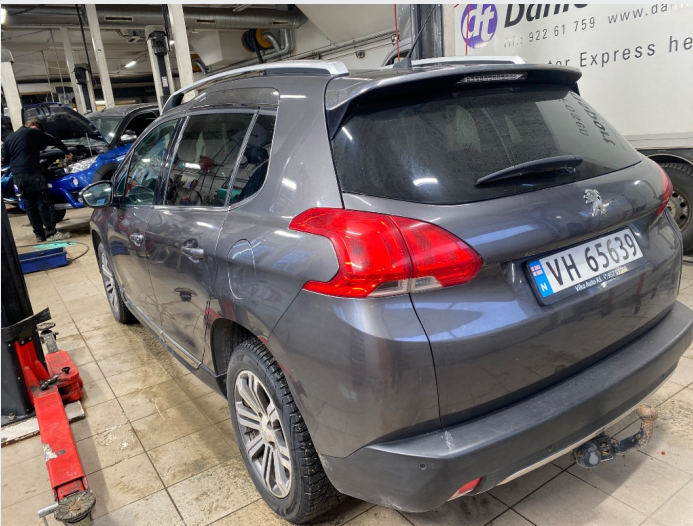
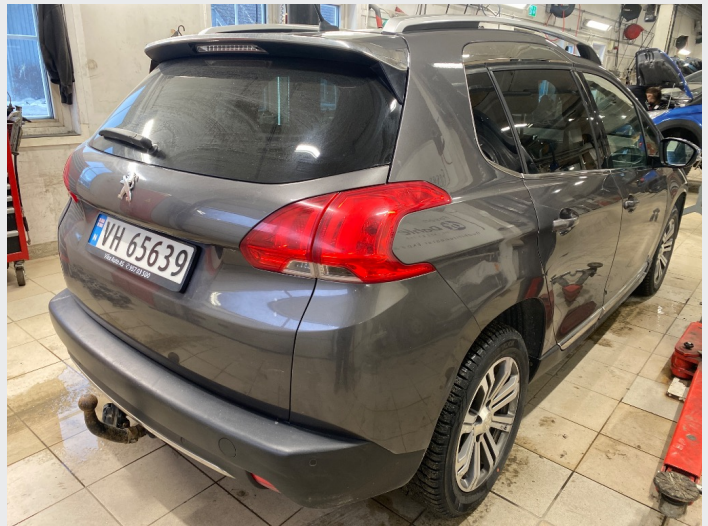
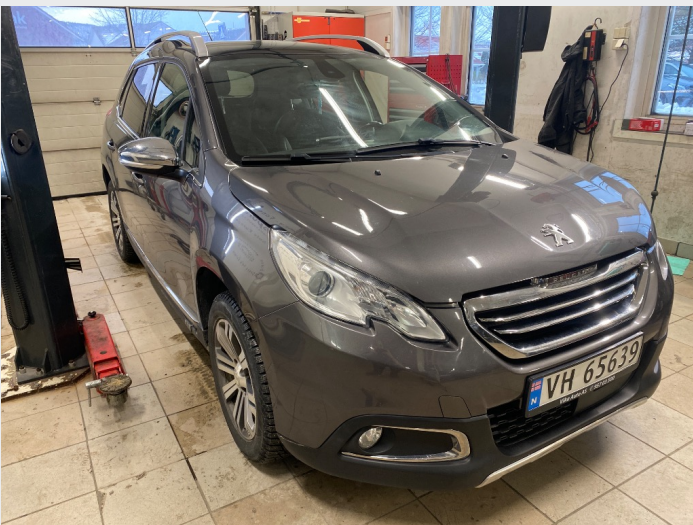
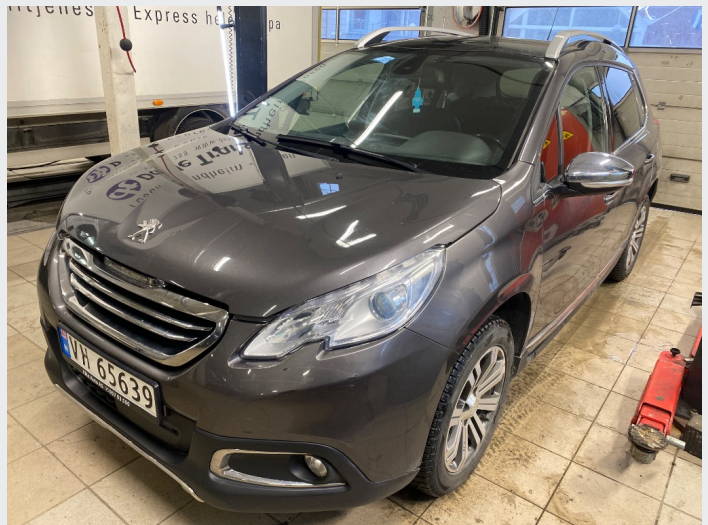
2.1 Oversiktsbilder av bilen

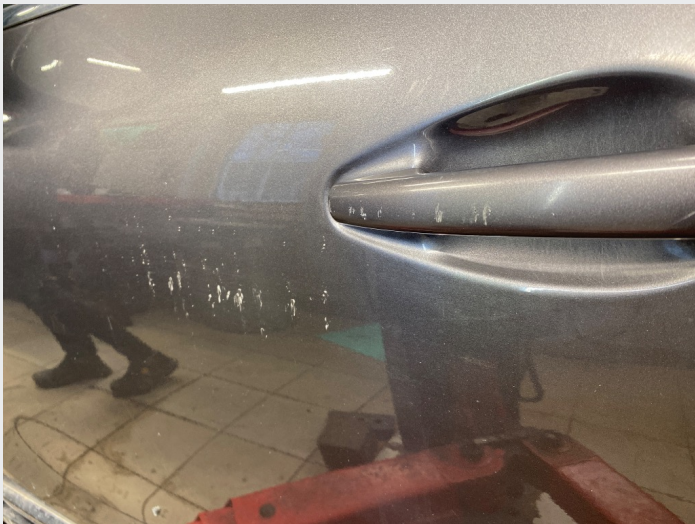
2.5 Skade førerdør

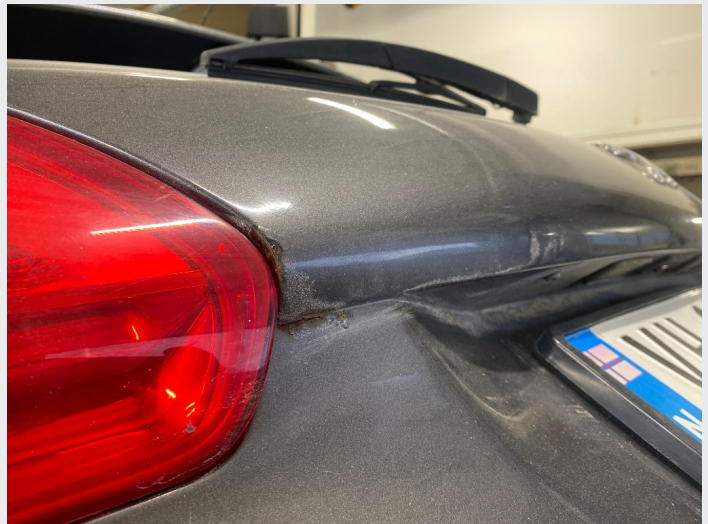
2.5 Påbegynnende rust bakluke

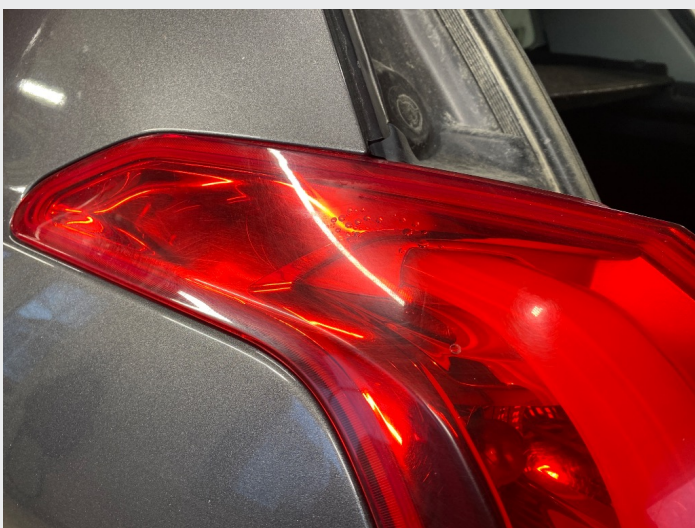
3.2 Fukt i lykt venstre bak

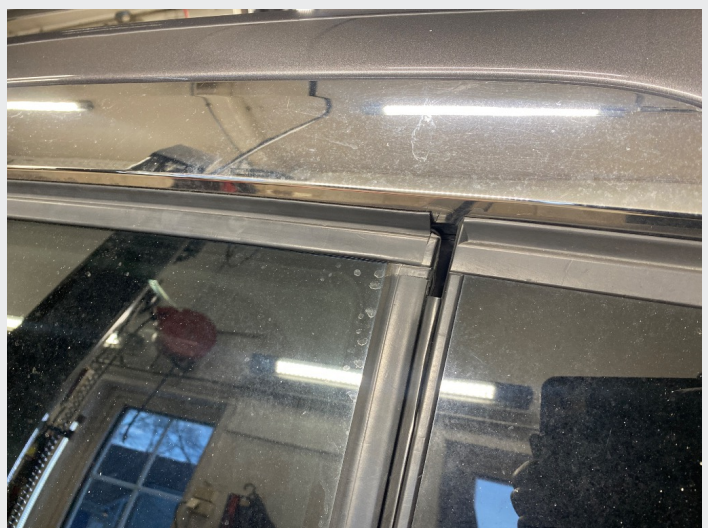
2.5 Mangler/knekt av gummi rundt dør venstre bak
