NISSAN LEAF FORHJULSDRIFT

TESTDATO: 10.02.2026

EB66588

NBF Tilstandsrapport er utarbeidet av Norges Bilbransjeforbund og Forbrukerrådet.

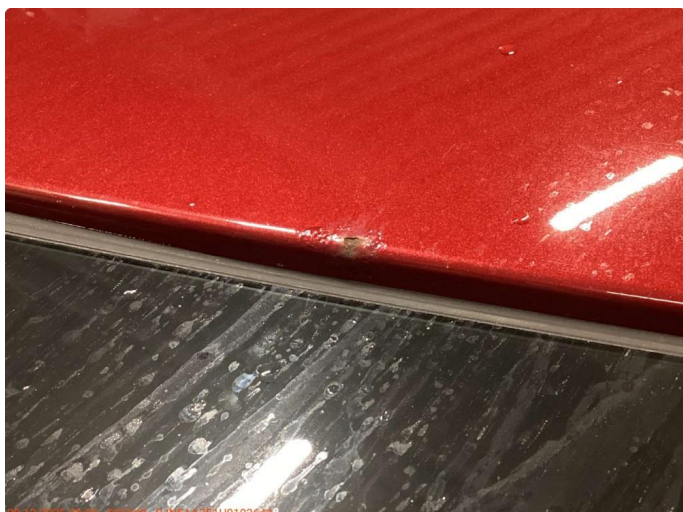
| Punkt | Beskrivelse | Plassering |
|---|---|---|
| 1.1 Lakk | endel steinsprut og småskader i lakk og frontrute på bil. Steinsprut med rust over frontrute | |

1.1 Endel steinsprut og småskader i lakk og frontrute på bil. Steinsprut med rust over frontrute
