HYUNDAI IONIQ 5 4X4

TESTDATO: 26.01.2026

EE71397

NBF Tilstandsrapport er utarbeidet av Norges Bilbransjeforbund og Forbrukerrådet.

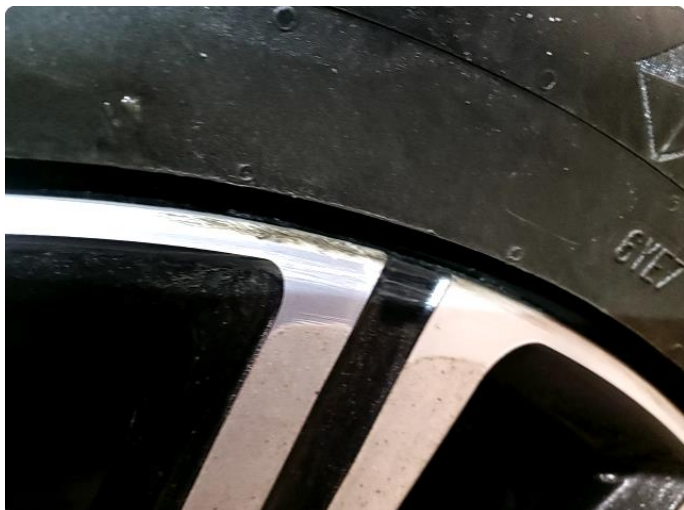
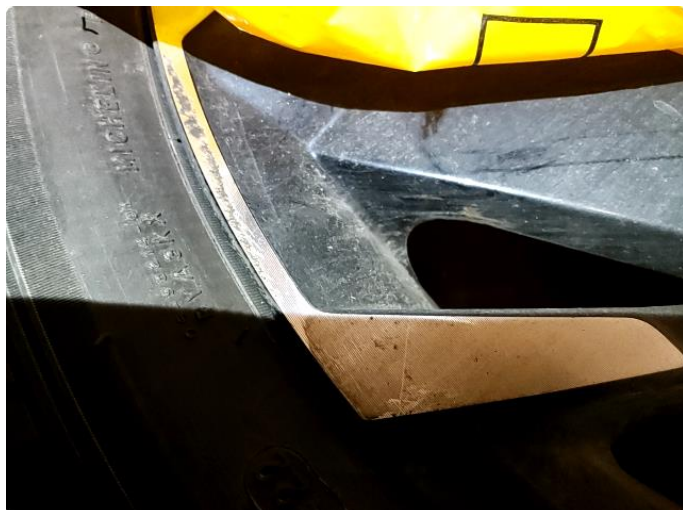
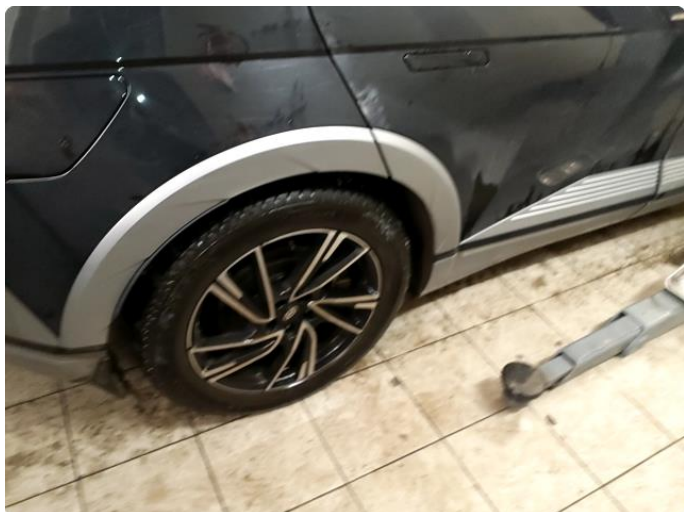
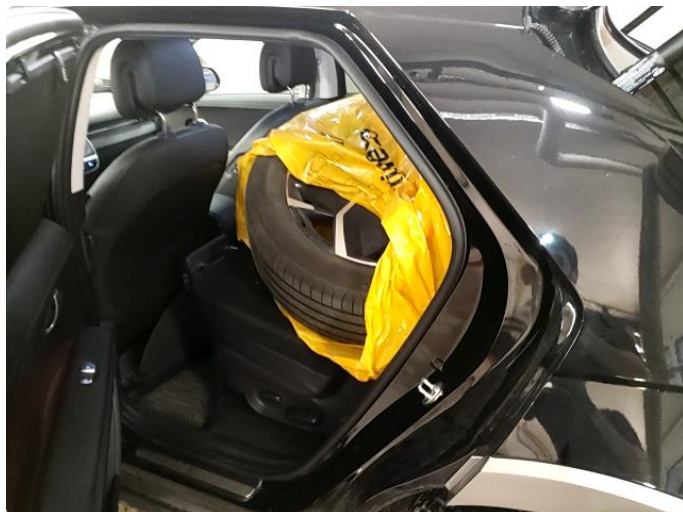
| Punkt | | Beskrivelse | Plassering |
|---|---|---|---|
| 1.1 | Dekk/Felger | kantkjørt felg | |

1.1 Kantkjørt felg

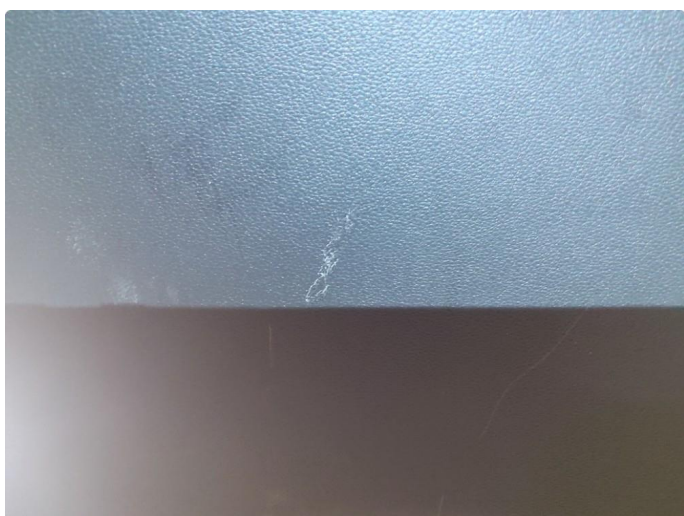
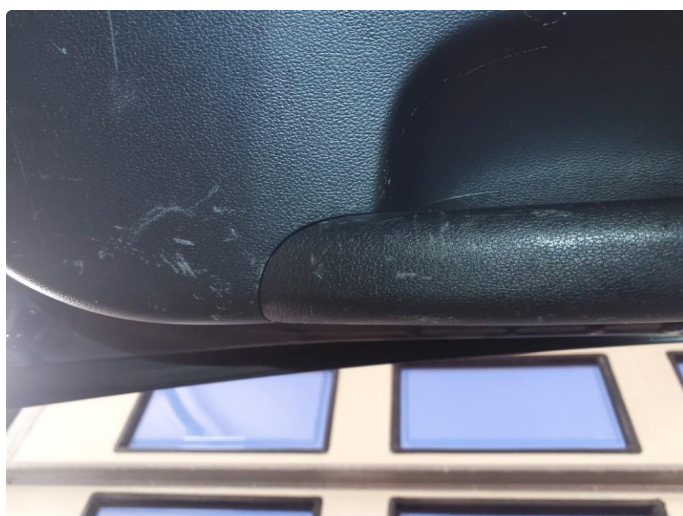
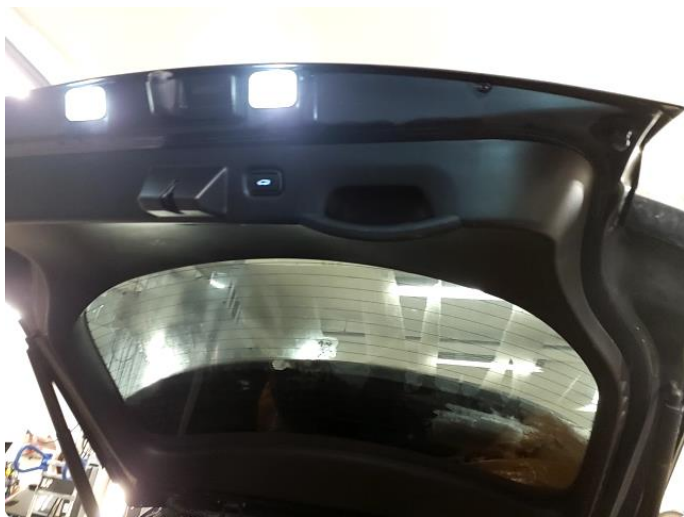
| Punkt | | Beskrivelse | Plassering |
|---|---|---|---|
| 2.1 | Tepper/bekledning | bakluketrekk ripe(r) | |

2.1 Bakluketrekke ripe(r)

2.1 Bakluketrekk ripe(r)
