TOYOTA HILUX 150 HK AUTOMAT 4X4

TESTDATO: 23.01.2026

HB85130

CHASSISNR: AHTBB3CD901760167

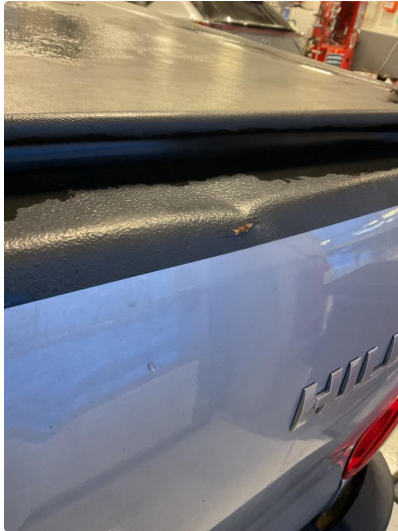
| Punkt | | Beskrivelse | Plassering |
|---|---|---|---|
| 1.1 | Bakluke | bulk | |

1.1 Bulk

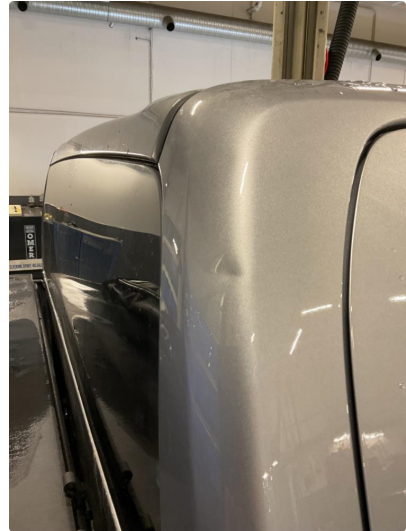
| Punkt | | Beskrivelse | Plassering |
|---|---|---|---|
| 1.2 | Stolpe | bulk | høyre bak |

1.2 Bulk
