# NAF Bruktbiltest

**Testdato**  
22.05.2025

| <b>Modell</b> | EVITO TOURER | <b>Motoreffekt</b> | kW |
| <b>Registreringsnr.</b> | DR97747 | <b>Drivstofftype</b> | Elektrisk |

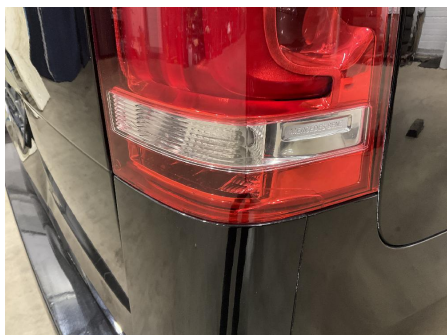
**1. Lys**

| Ref.Id | Repareres | Resultat | Beskrivelse |
|---|---|---|---|
| 17.12 | Lys | Kraketert lykteglass | Midtre bremselys, Venstre baklys, Høyre baklys |

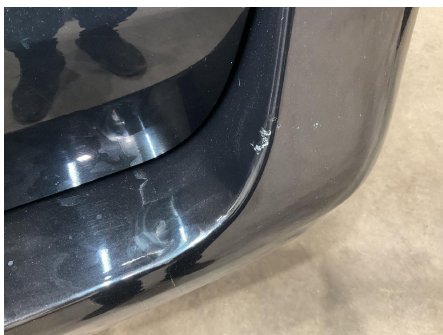
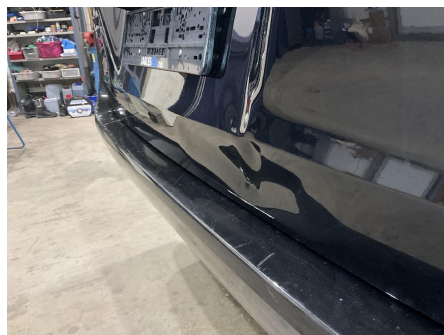
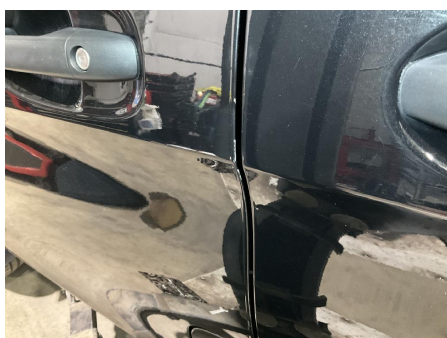
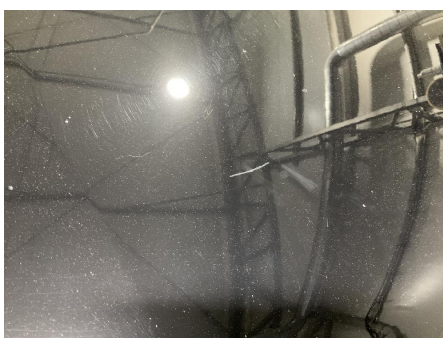
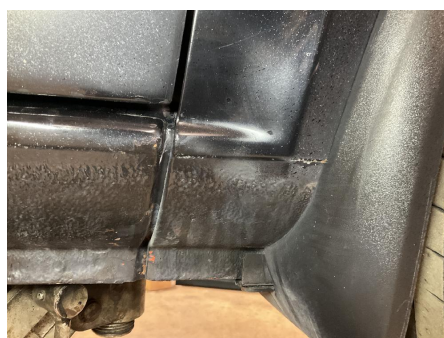
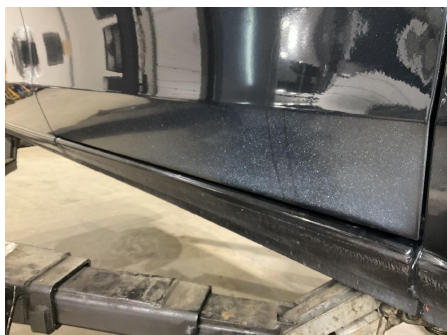
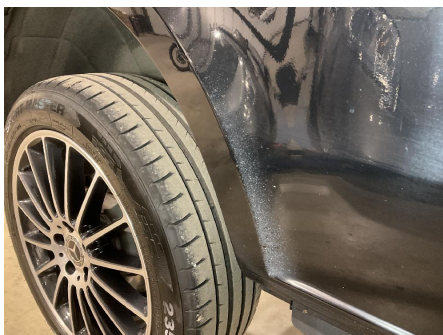
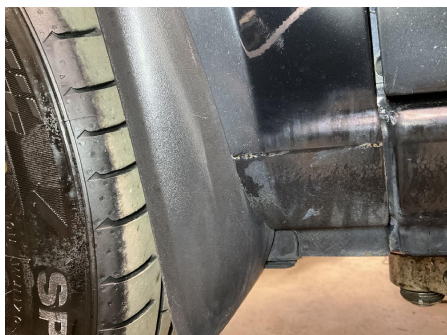
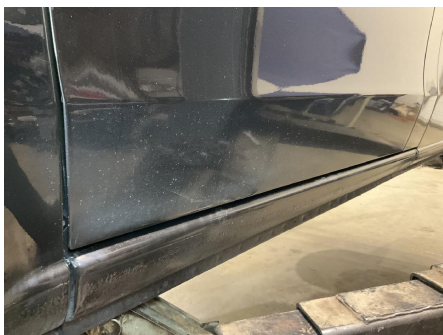
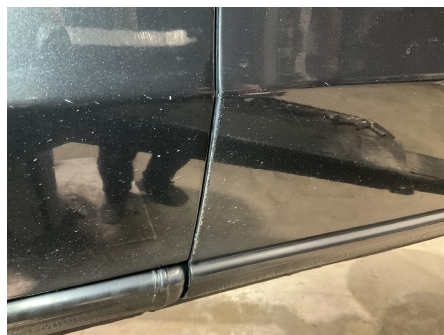
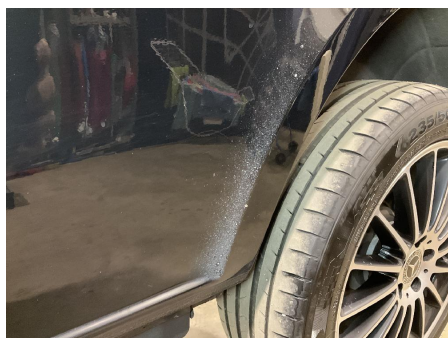
| Ref.Id | Repareres | Resultat | Beskrivelse |
|---|---|---|---|
| 86.3 | Lakk / karosseri utvendig | Lakkriper: | Panser |
| 86.4 | | Skadet: | Bakluke |
| 86.12 | | Steinsprut/lakksår | Venstre forskjerm, Høyre forskjerm, Venstre fordør, Høyre fordør, Venstre bakdør, Venstre bakskjerm, Høyre bakskjerm, Støtfanger bak, Venstre B-stolpe, Bakluke |

| Ref.Id | Opplysning | Resultat | Beskrivelse |
|---|---|---|---|
| 86.17 | Lakk / karosseri utvendig | Lakkriper: | Støtfanger foran, Høyre bakskjerm |
| 86.18 | | Diverse småbulker/lakkriper | |
| 86.19 | | Småbulker: | Venstre bakdør |
| 86.20 | | Bulk(er) | Bakluke |
| 86.21 | | Steinsprut: | Hele karosseriet |
| 86.25 | | Rustangrep: | Venstre forskjerm, Høyre forskjerm |
| 86.31 | | Bilen har noe penselflekking av steinsprut/riper i lakk | |

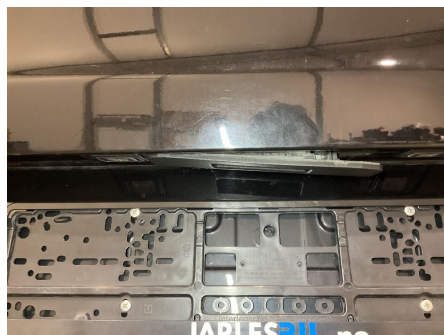
**9. Dør-/panseråpner**

| Ref.Id | Repareres | Resultat | Beskrivelse |
|---|---|---|---|
| 83.14 | Dør-/panseråpner | Feil med utvendig åpner: | Bakluke/-dør |
