VOLKSWAGEN ID.5 GTX 4X4

TESTDATO: 23.01.2026

EF75570

NBF Tilstandsrapport er utarbeidet av Norges Bilbransjeforbund og Forbrukerrådet.

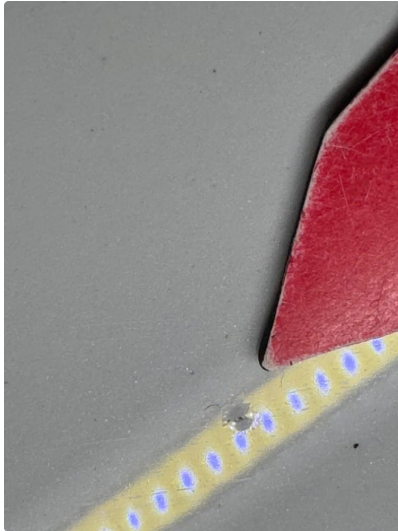
| Punkt | Beskrivelse | Plassering |
|---|---|---|
| 1.2 Dører | Liten steinsprut med korrosjon. | høyre bak |

1.2 Liten steinsprut med korrosjon.

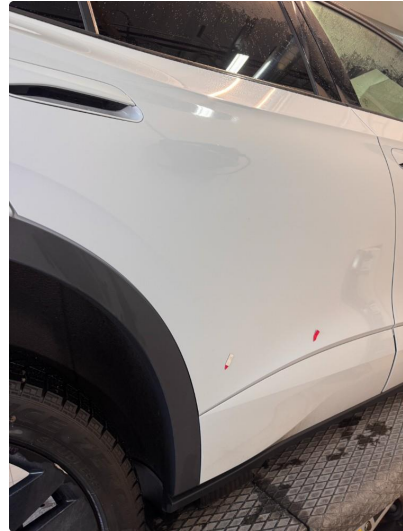
1.2 Liten steinsprut med korrosjon.

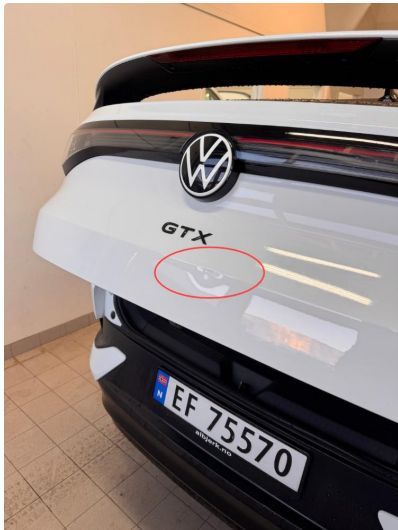
| Punkt | Beskrivelse | Plassering |
|---|---|---|
| 1.3 Bakluke | Liten bulk. Blir forsøkt med bulkfix. | |

1.3 Liten bulk. Blir forsøkt med bulkfix.

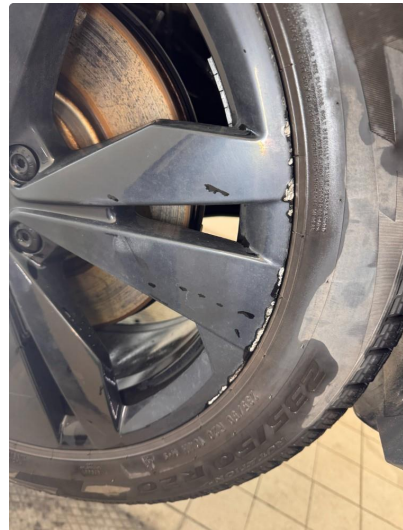
| Punkt | Beskrivelse | Plassering |
|---|---|---|
| 1.4 Dekk/Felger | Noe kantkjørte vinterfelger | høyre foran - høyre bak |

1.4 Noe kantkjørte vinterfelger

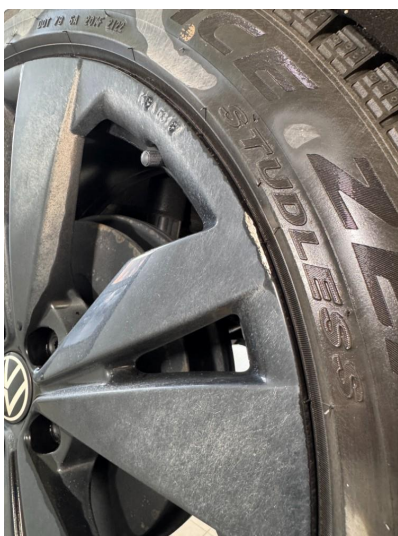
1.4 Noe kantkjørte vinterfelger

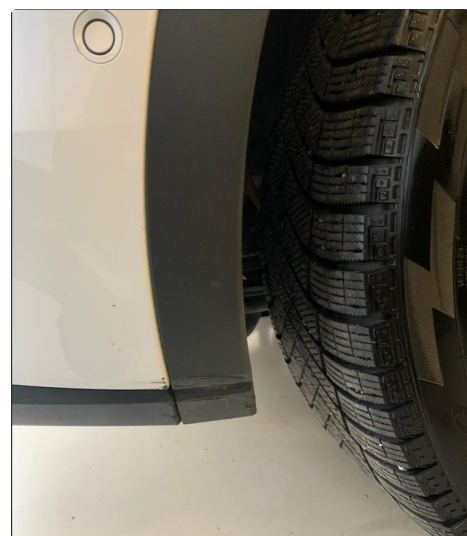
| Punkt | Beskrivelse | Plassering |
|---|---|---|
| 1.5 Støtfanger | Noe riper høyre side nedre del bak. | |

1.5 Noe riper høyre side nedre del bak.

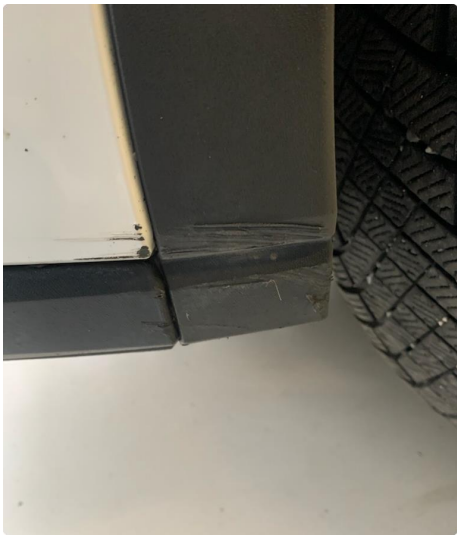
1.5 Noe riper høyre side nedre del bak.
