TOYOTA PROACE FORHJULSDRIFT

TESTDATO: 21.01.2026

ED89624

NBF Tilstandsrapport er utarbeidet av Norges Bilbransjeforbund og Forbrukerrådet.

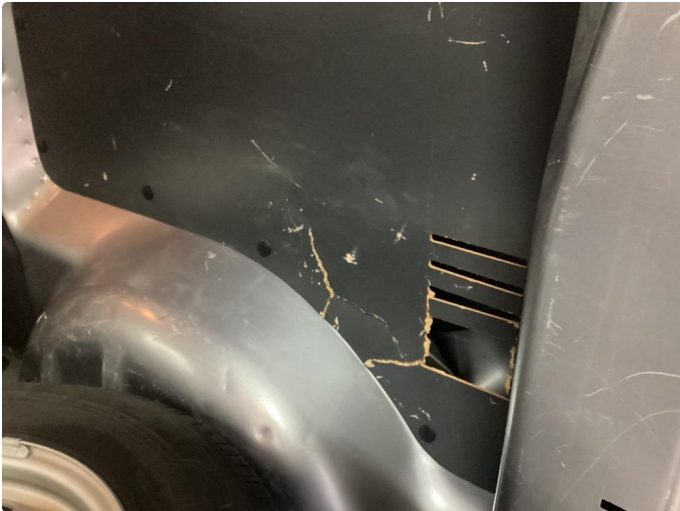
1.1 Kledning/gulv skadet. NORMALT I DE FLESTE BRUKTE VAREBILER.

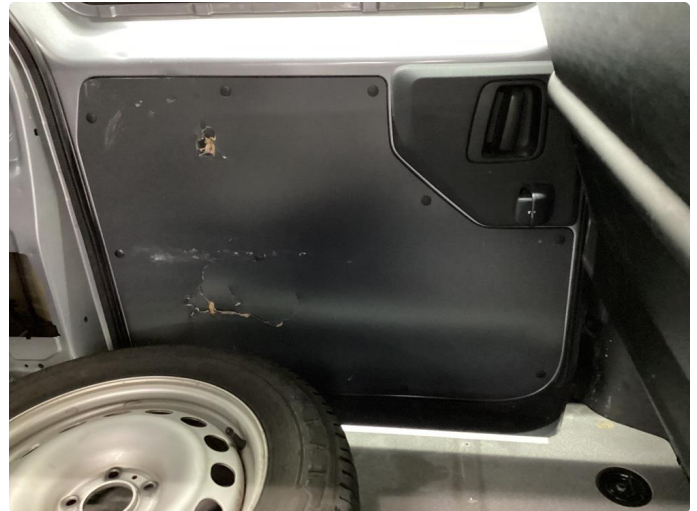
1.1 Kledning/gulv skadet. NORMALT I DE FLESTE BRUKTE VAREBILER.

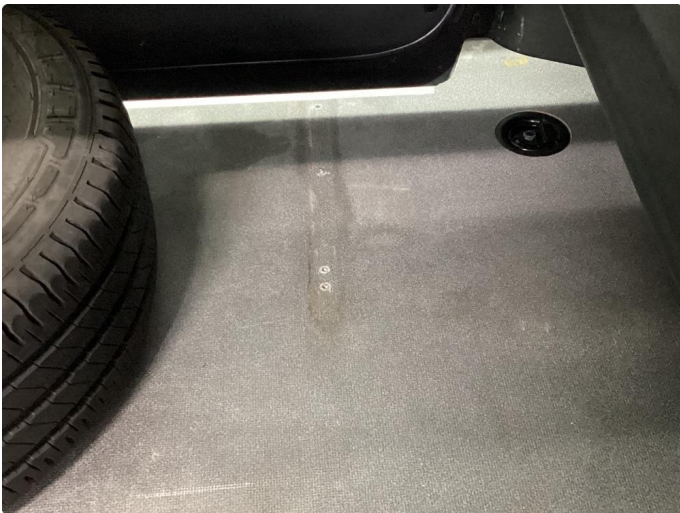
1.1 Kledning/gulv skadet. NORMALT I DE FLESTE BRUKTE VAREBILER.
