# NAF Bruktbiltest

**Testdato**  
26.01.2026

| Modell | EOS | Motoreffekt | 85 kW |
| Registreringsnr. | PX49191 | Drivstofftype | Bensin |

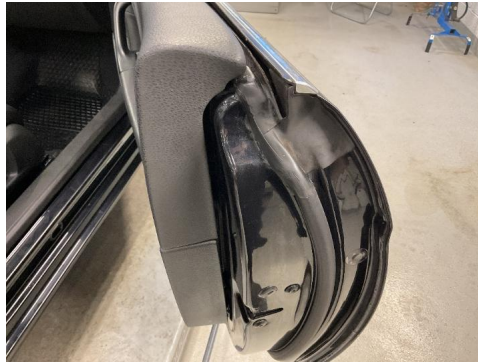
38. Dørtrekk.

| Ref.Id | Repareres | Resultat | Beskrivelse |
|---|---|---|---|
| 51.4 | Dørtrekk. | Løst dørtrekk | Høyre fordør |

| Ref.Id | Opplysning | Resultat | Beskrivelse |
|---|---|---|---|
| 51.9 | Dørtrekk. | Løst dørtrekk | Venstre fordør |

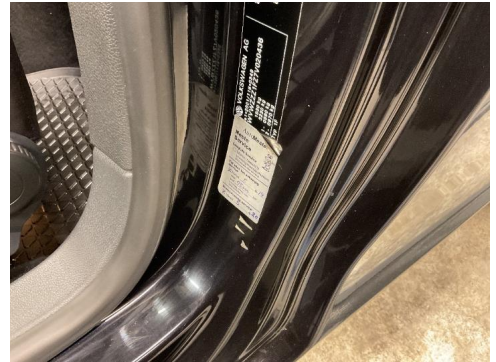
39. Døråpning.

| Ref.Id | Repareres | Resultat | Beskrivelse |
|---|---|---|---|
| 50.1 | Døråpning. | Sår eller skade: | Venstre fordør |

| Ref.Id | Opplysning | Resultat | Beskrivelse |
|---|---|---|---|
| 50.6 | Døråpning. | Mindre rustdannelse | Høyre fordør |

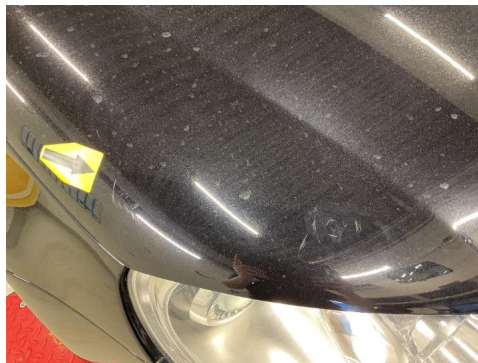
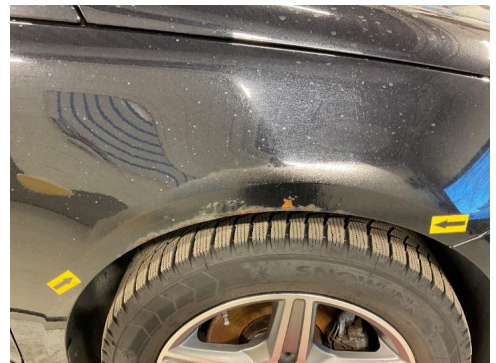
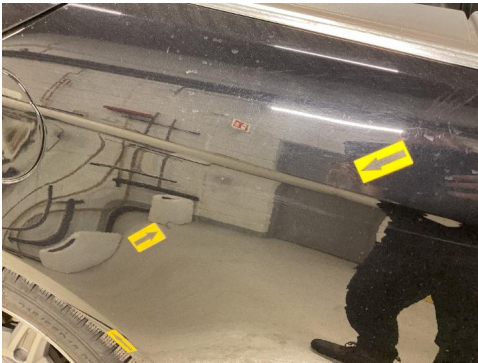
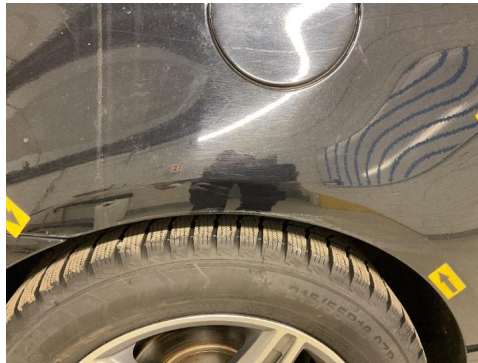
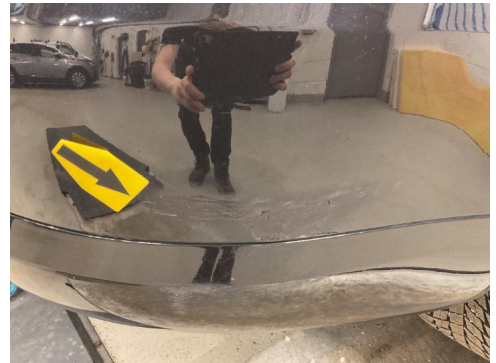
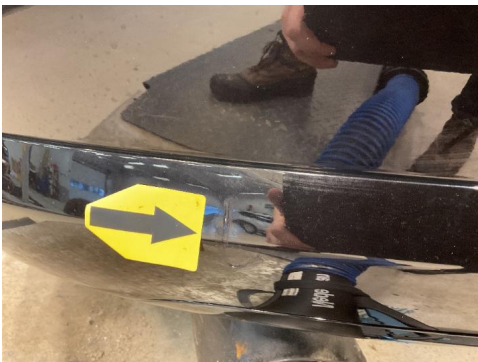
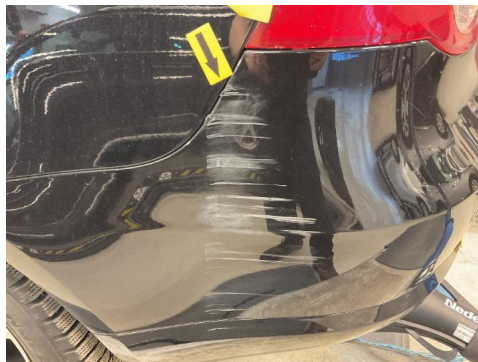
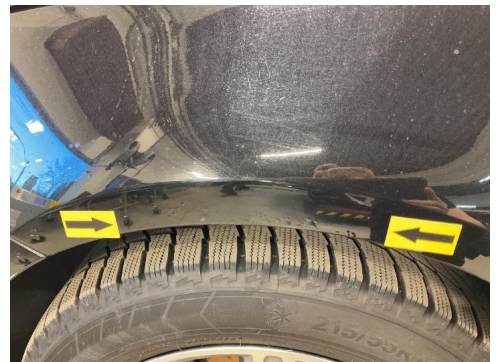
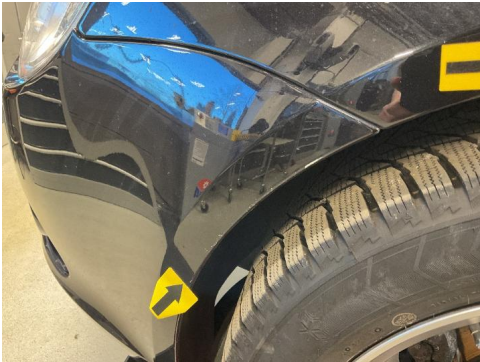
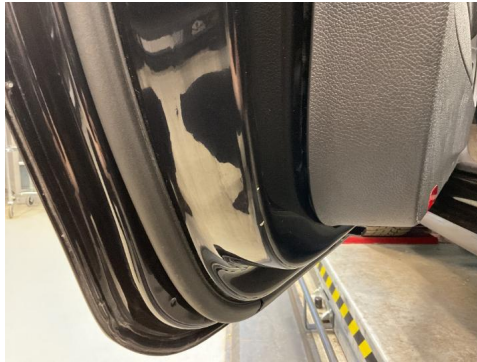
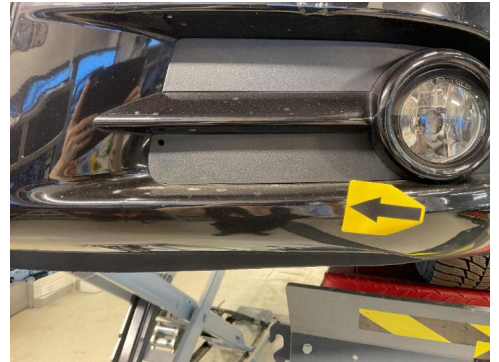
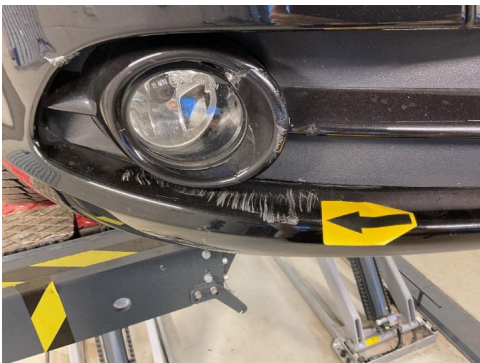
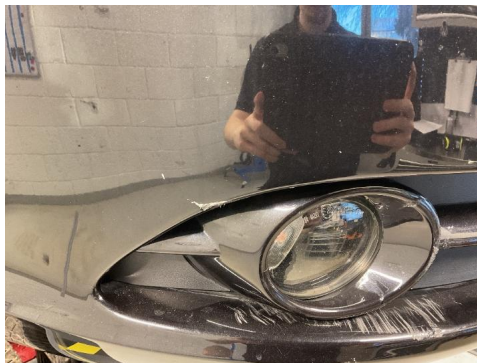
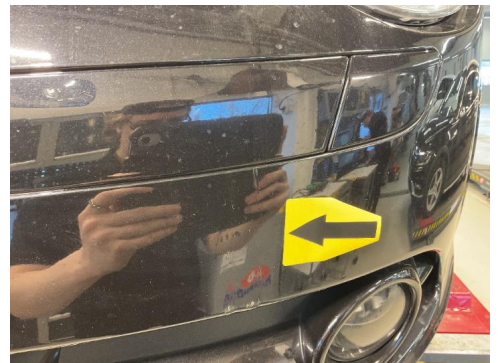
| Ref.Id | Repareres | Resultat | Beskrivelse |
|---|---|---|---|
| 64.1 | Lakk / karosseri utvendig. | Skadet: | Støtfanger bak |
| 64.2 | | Lakkriper: | Støtfanger foran |
| 64.3 | | Steinsprut/lakksår | Venstre fordør |
| 64.6 | | Lakkblærer | Venstre forskjerm |
| 64.10 | | Manglende kvalitet på reparasjonslakking | Høyre forskjerm |

| Ref.Id | Opplysning | Resultat | Beskrivelse |
|---|---|---|---|
| 64.17 | Lakk / karosseri utvendig. | Diverse småbulker/lakkriper | |

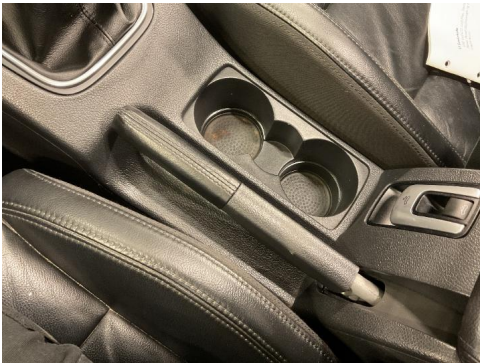
55. Parkeringsbrems.

| Ref.Id | Repareres | Resultat | Beskrivelse |
|---|---|---|---|
| 30.8 | Parkeringsbrems. | * Deksel til spak er løs | |

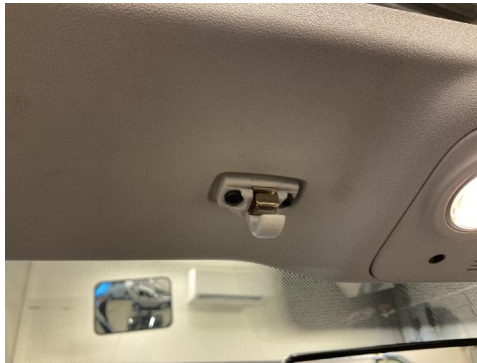
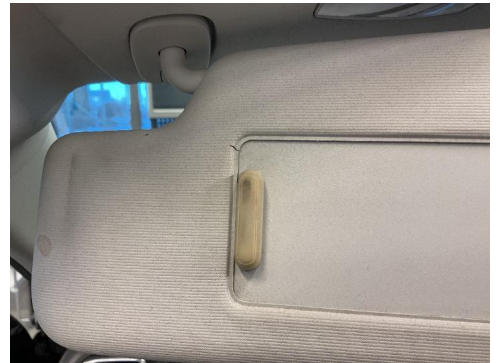
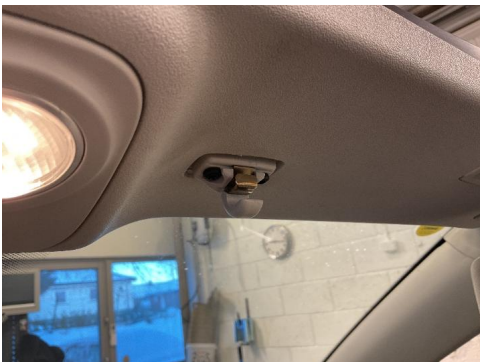
| Ref.Id | Repareres | Resultat | Beskrivelse |
|---|---|---|---|
| 18.3 | Solskjerm. | * Mangler deksel på begge | |

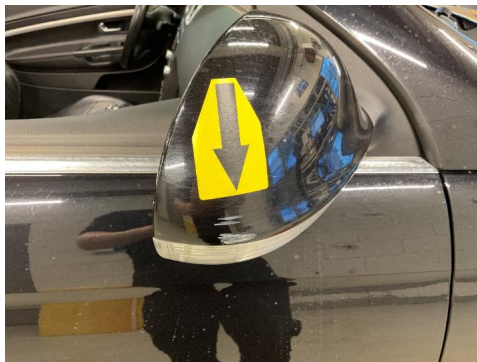
59. Utvendig speil.

| Ref.Id | Opplysning | Resultat | Beskrivelse |
|---|---|---|---|
| 17.8 | Utvendig speil. | Ripe i speilhus: | Høyre |
