OPEL MOKKA-E FORHJULSDRIFT

TESTDATO: 23.01.2026

ED48086

NBF Tilstandsrapport er utarbeidet av Norges Bilbransjeforbund og Forbrukerrådet.

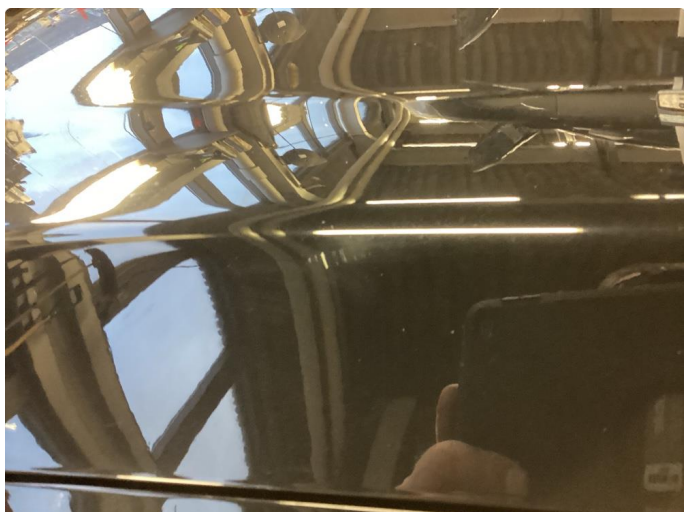
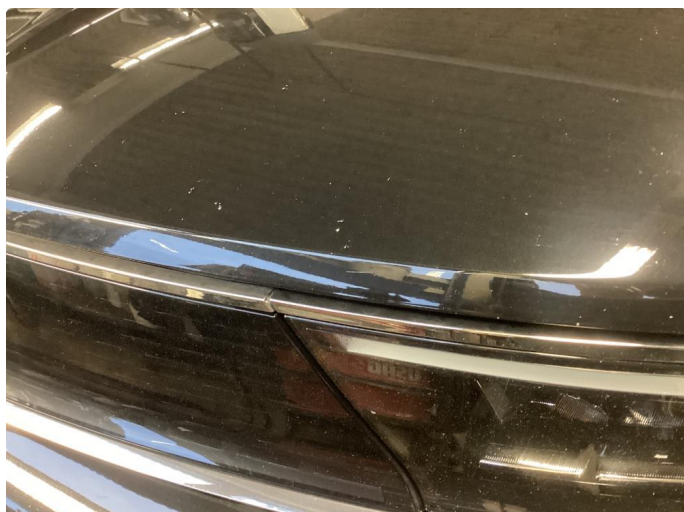
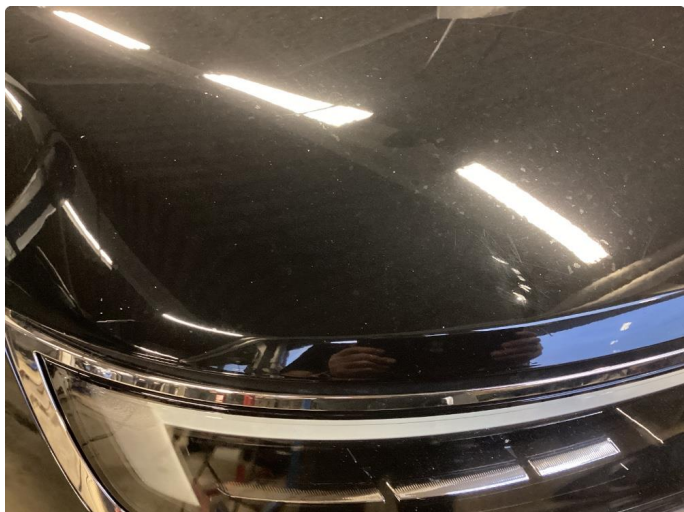
| Punkt | | Beskrivelse | Plassering |
|---|---|---|---|
| 1.1 | Panser | ripe(r) | |

1.1 Ripe(r)

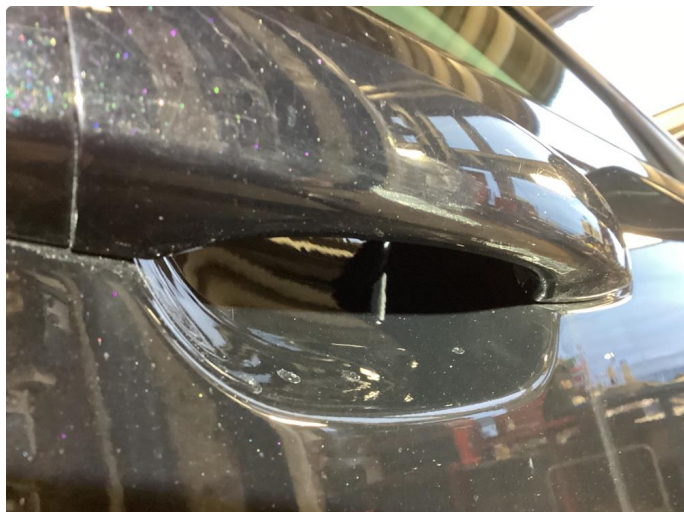
| Punkt | | Beskrivelse | Plassering |
|---|---|---|---|
| 1.2 | Dører | riper | høyre foran |

1.2 Riper

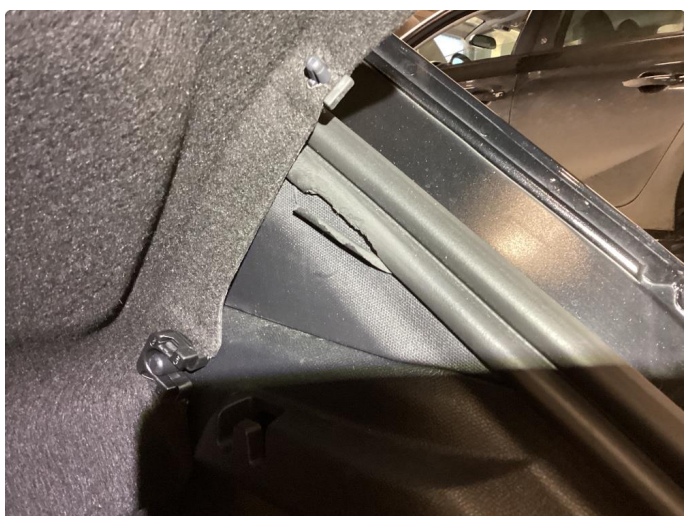
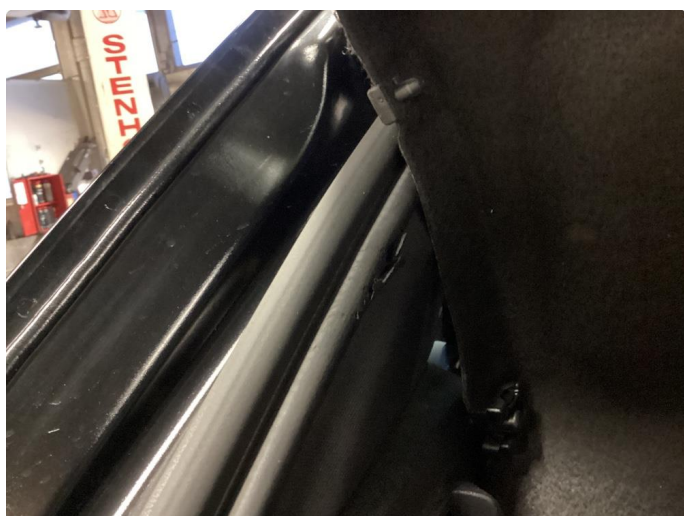
| Punkt | | Beskrivelse | Plassering |
|---|---|---|---|
| 1.3 | Bakluke | pakning skadet | |

1.3 Pakning skadet

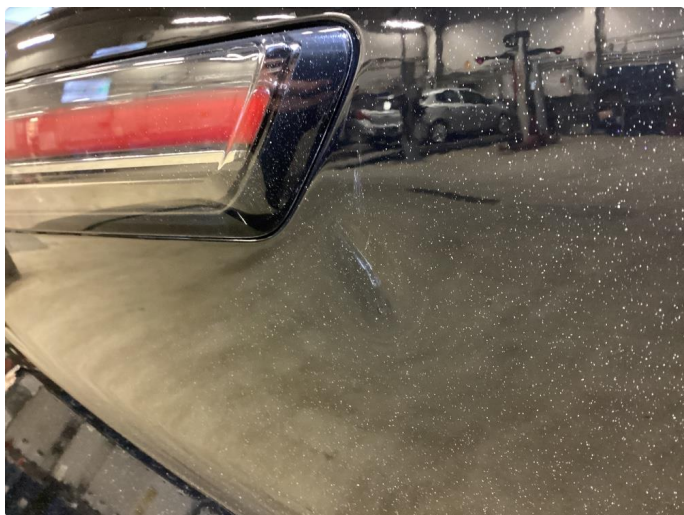
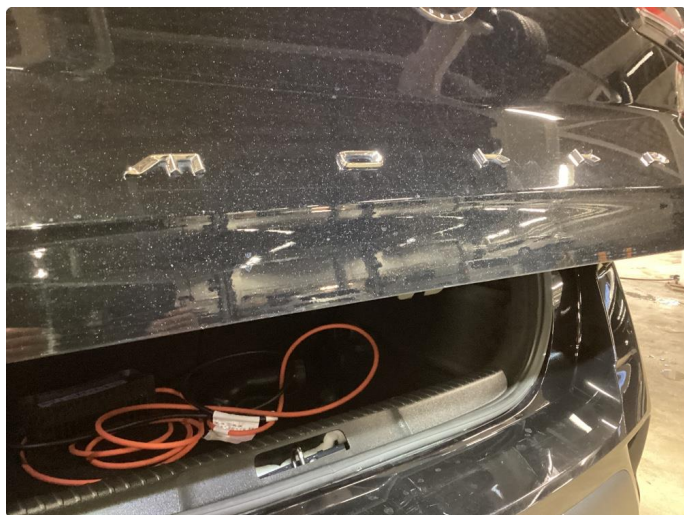
| Punkt | | Beskrivelse | Plassering |
|---|---|---|---|
| 1.4 | Bakluke | bulk med lakkskade | |

1.4 Bulk med lakkskade

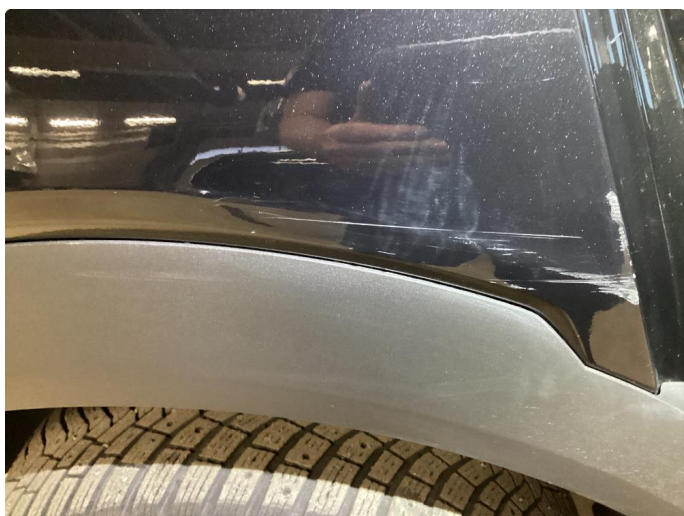
| Punkt | | Beskrivelse | Plassering |
|---|---|---|---|
| 1.5 | Skjermer | ripe(r) | høyre bak |

1.5 Ripe(r)

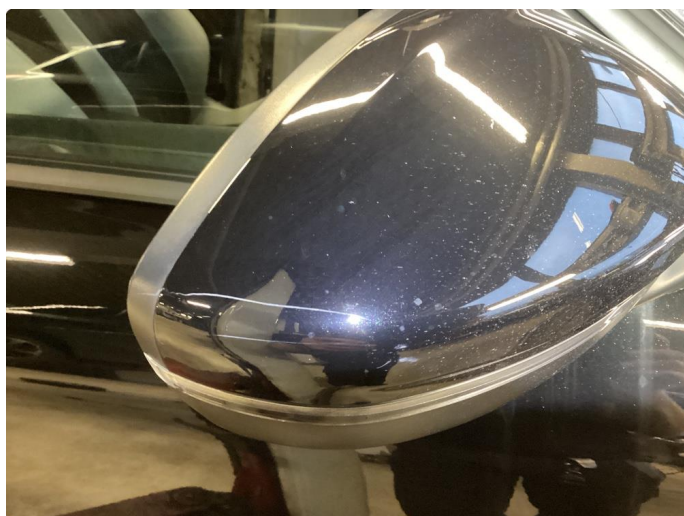
| Punkt | | Beskrivelse | Plassering |
|---|---|---|---|
| 1.6 | Speil | speilhus riper | høyre foran |

1.6 Speilhus riper

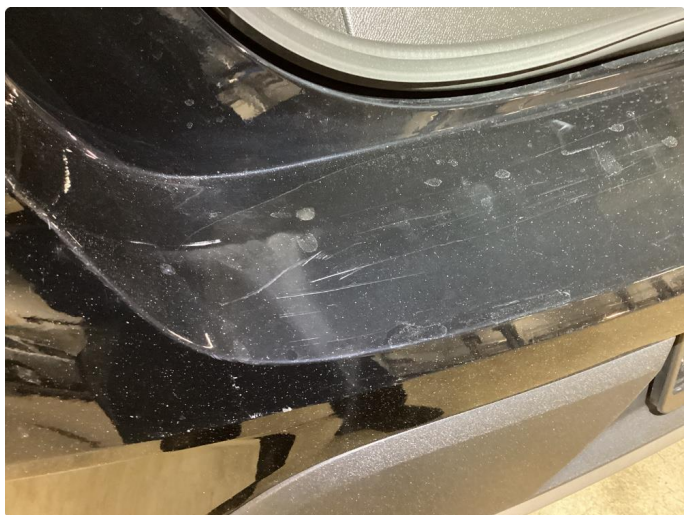
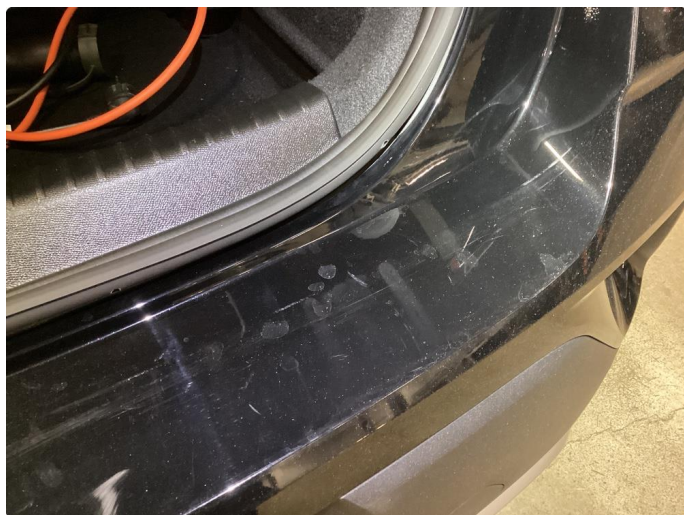
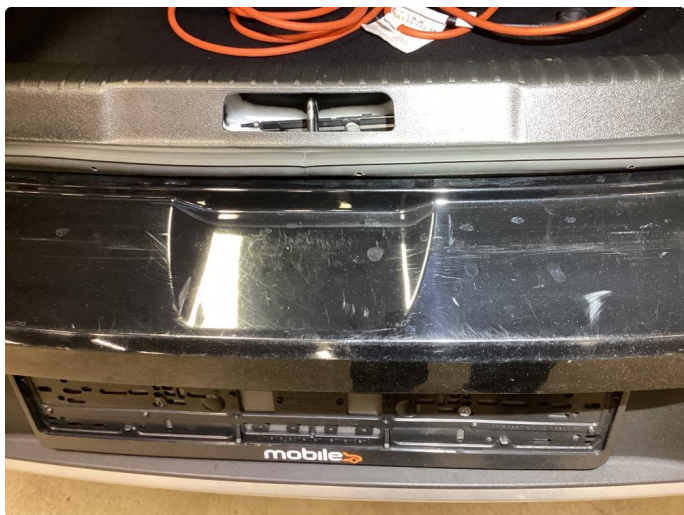
| Punkt | | Beskrivelse | Plassering |
|---|---|---|---|
| 1.7 | Støtfanger | ripe(r) | |

1.7 Ripe(r)

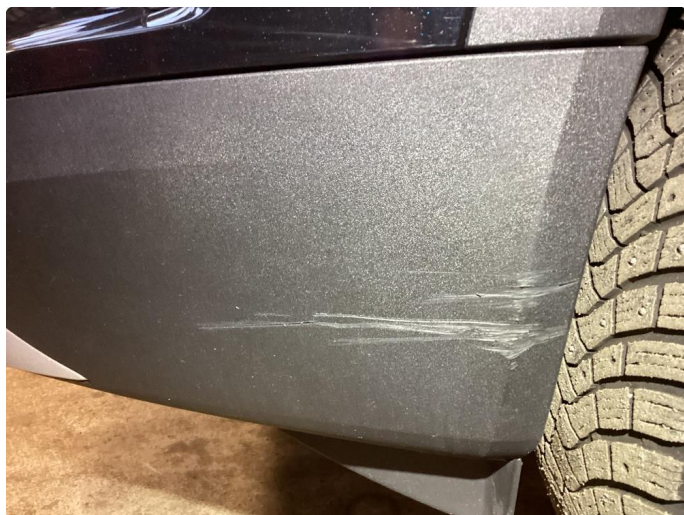
| Punkt | | Beskrivelse | Plassering |
|---|---|---|---|
| 1.8 | Støtfanger | ripe(r) | venstre foran |

1.8 Ripe(r)

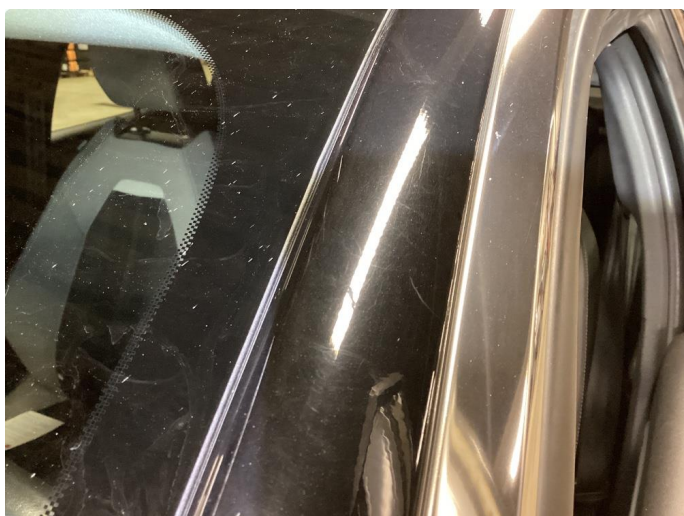
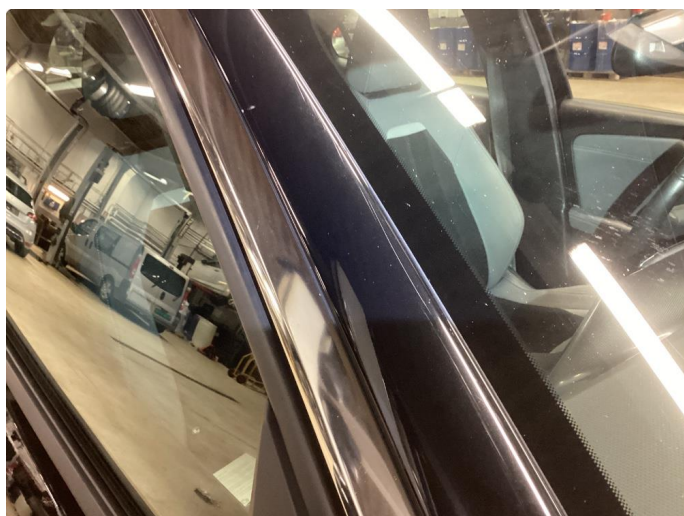
| Punkt | | Beskrivelse | Plassering |
|---|---|---|---|
| 1.9 | Stolpe | ripe | begge foran |

1.9 Ripe
