SUBARU XV 150 HK AUTOMAT 4X4

TESTDATO: 07.01.2026

FT60968

NBF Tilstandsrapport er utarbeidet av Norges Bilbransjeforbund og Forbrukerrådet.

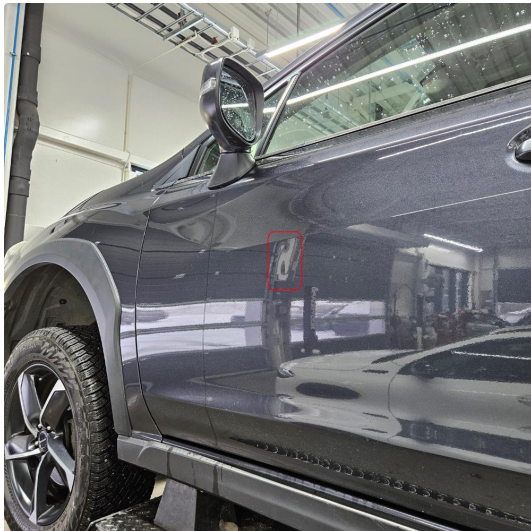
| Punkt | Beskrivelse | Plassering |
|---|---|---|
| 1.1 Dører | noen park.bulker | |

1.1 Noen park.bulker

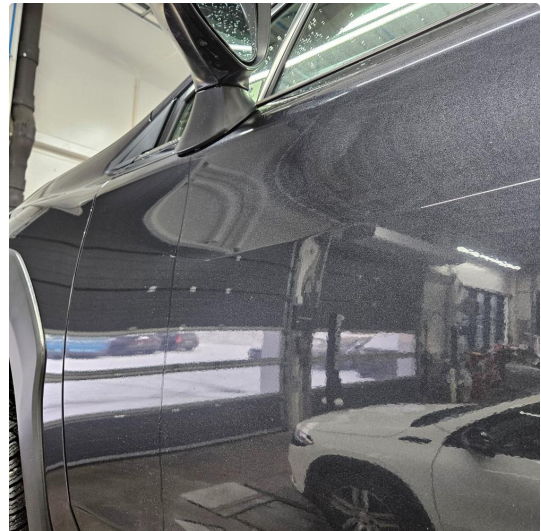
1.1 Noen park.bulker

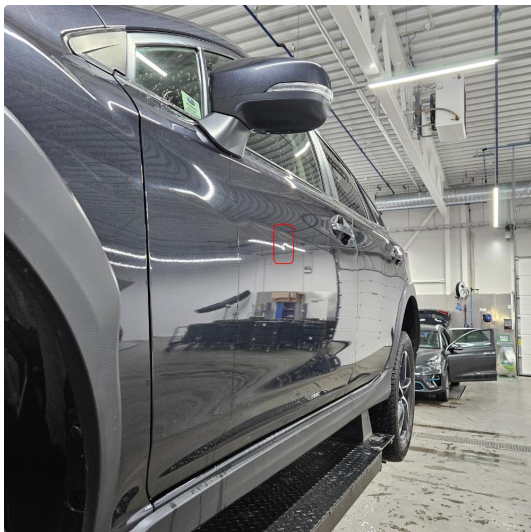
1.1 Noen park.bulker

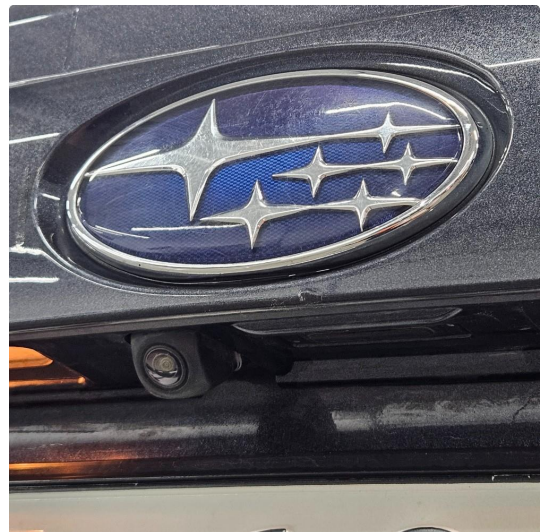
| Punkt | Beskrivelse | Plassering |
|---|---|---|
| 1.2 Bakluke | lakkskader/bulker bakluke | |

1.2 Lakkskader/bulker bakluke

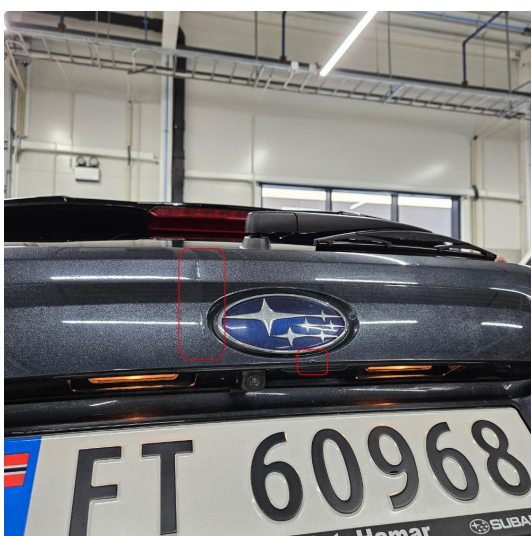
1.2 Lakkskader/bulker bakluke

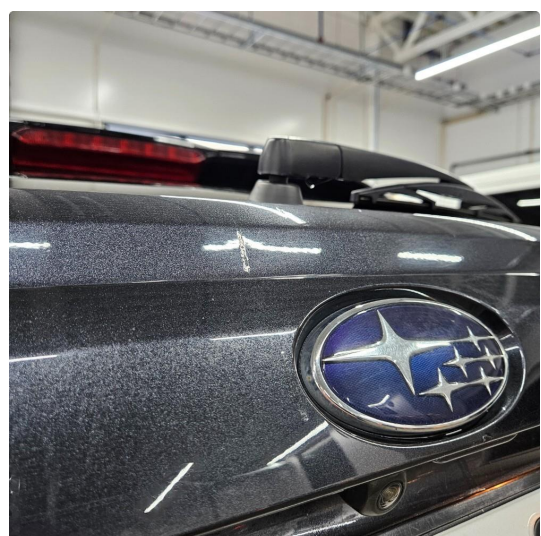
1.2 Lakkskader/bulker bakluke

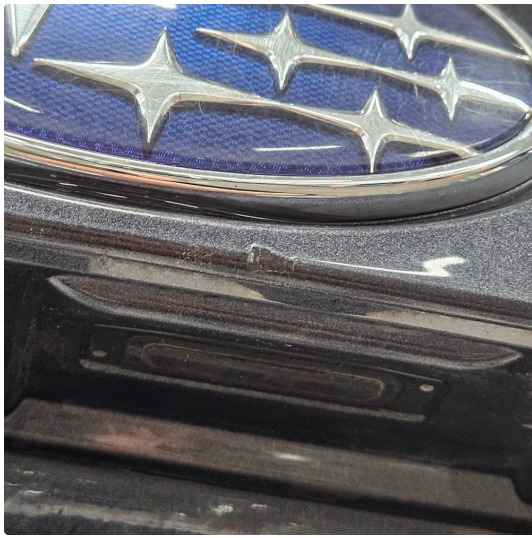
1.2 Lakkskader/bulker bakluke

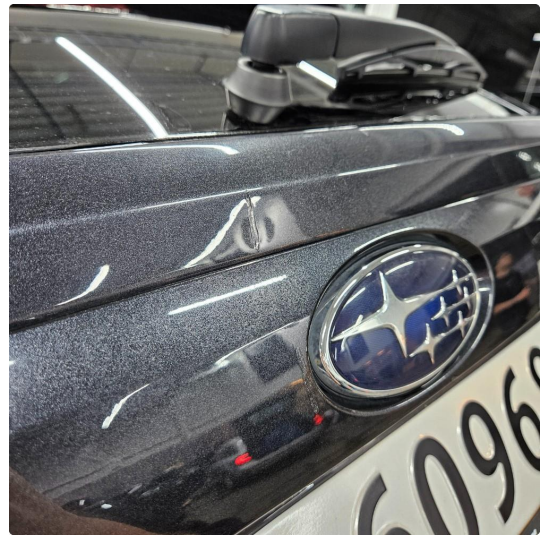
1.2 Lakkskader/bulker bakluke

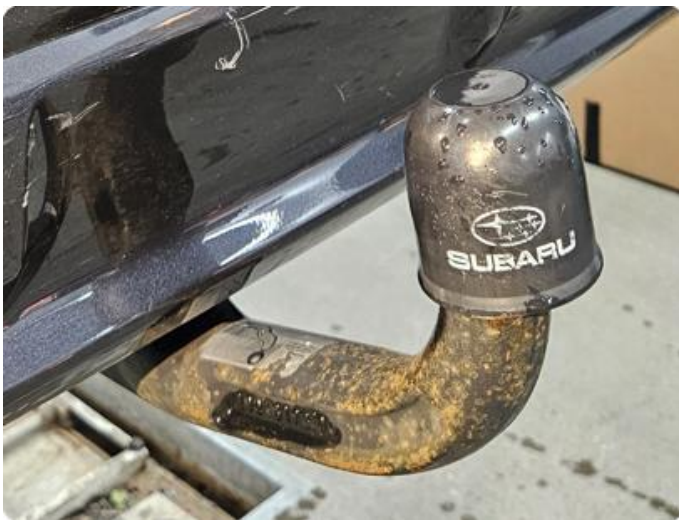
| Punkt | Beskrivelse | Plassering |
|---|---|---|
| 1.3 Tilhengerfeste | avtagbart sitter fast/mangler nøkkel - selges derfor som fast tilhengerfeste | |

1.3 Avtagbart sitter fast/mangler nøkkel - selges derfor som fast tilhengerfeste

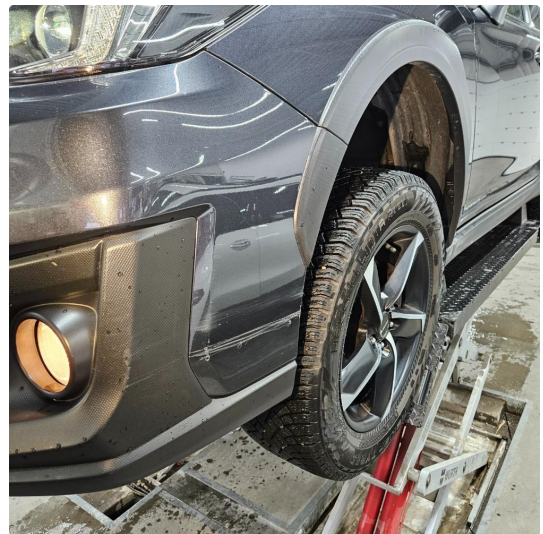
| Punkt | Beskrivelse | Plassering |
|---|---|---|
| 1.4 Støtfanger | ripe(r) i plastfanger foran | |

1.4 Ripe(r) i plastfanger foran

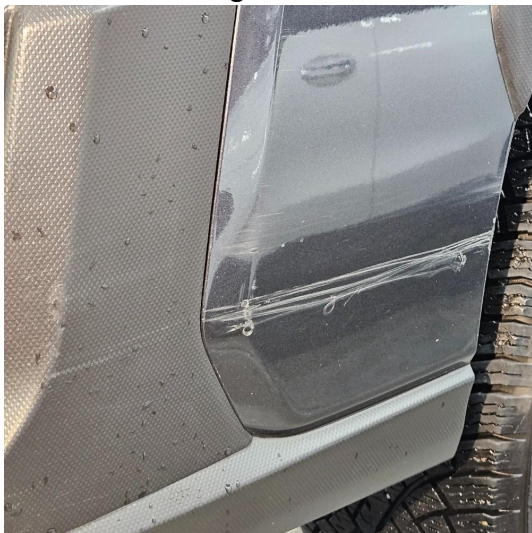
1.4 Ripe(r) i plastfanger foran

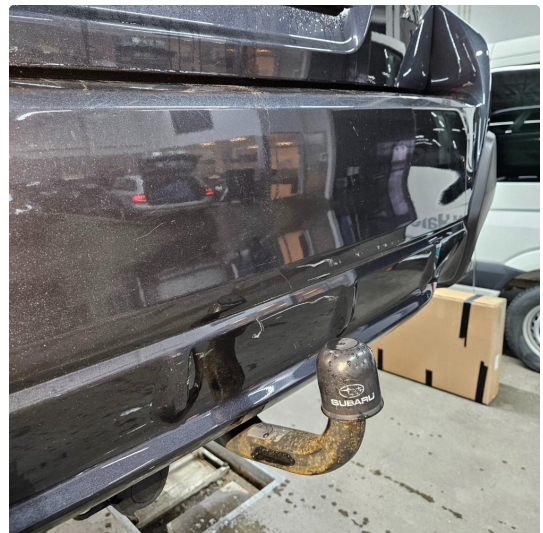
| Punkt | Beskrivelse | Plassering |
|---|---|---|
| 1.5 Støtfanger | ripe(r) i plastfanger bak | |

1.5 Ripe(r) i plastfanger bak

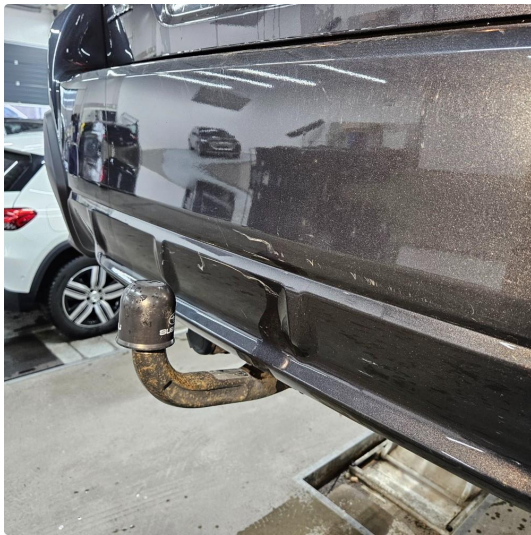
1.5 Ripe(r) i plastfanger bak
