## ED19142 - 2022 Peugeot 2008 Offroad

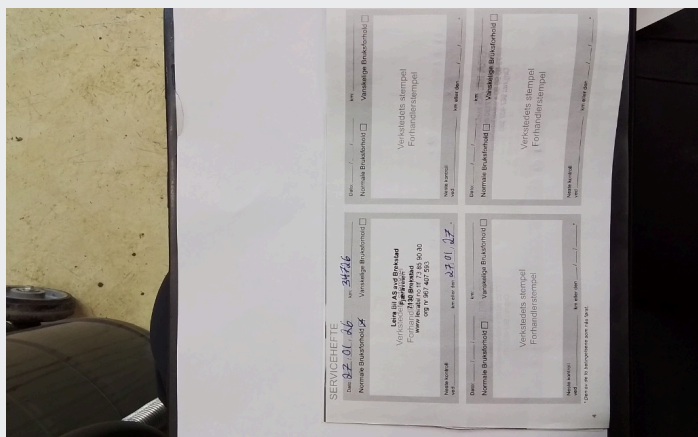
5.11 Servicehefte

5.11 Motor - Service - Servicehefte
